(15-026) ○○○○문화센터 주무대 설치 중 철골구조물 전도사고

공사명	○○ ○○문화센터 신축공사		
사고일시	2015년 12월 03일(목) 14:40분경	기상상태	흐림
소재지	경남 김해시 율하동	사고 종류	붕괴
구조물 손실	-	인적피해	사망 2명, 부상 6명
장비 손실	-	안전관리계획서 수립 대상 여부	해당(), 해당없음(○)

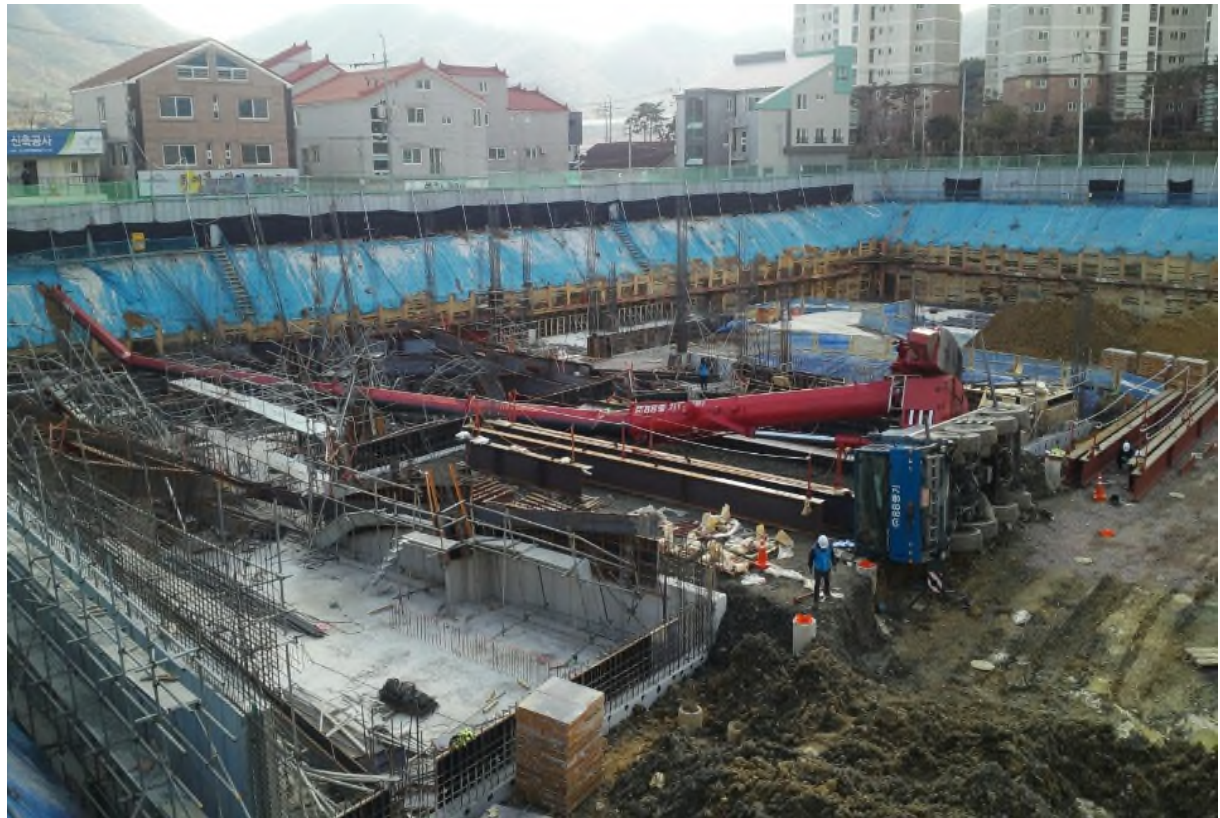
사고개요	<p>① 공사개요</p> <ul style="list-style-type: none"> ○ 공사종류: 문화 및 집회시설(공연장) ○ 연면적: 18,382㎡ ○ 규모: 지하 1층/지상 4층 <p>② 사고경위</p> <p>○ 4층 규모 건축물로서 철골 주기둥 8개 설치 후 3층 높이의 철골작업 중 (가조립상태, 높이 25m) 서쪽에 위치하고 있던 이동식크레인의 반대편인 동쪽방향으로 철골구조물 전체가 1차적으로 전도되면서 인양 작업 중이던 이동식크레인이 2차적으로 전도되어 동쪽에서 작업을 하던 콘크리트공 작업자 2명 사망, 6명(중상2명) 부상.</p> <p>③ 사고원인</p> <p>○ 사고발생된 대공연장 주무대 부분의 철골구조물(28m)은 볼트가 약 20% 체결된 가조임 상태이며, 주골조 플레이트 바닥 췌기시공이 부분적으로 누락되어 외부에서 가해지는 미소한 횡하중에도 전도 될 수 있는 임계상태에 도달하여 가조임 철골구조의 진동주기와 유사한 돌풍에 의해 작업 중인 크레인과 동반 전도된 것으로 추정.</p>
------	--

사고현장 전경

재발방지 대책	<ul style="list-style-type: none"> ○ 부재의 설치는 승인된 도면에 따라 설정된 기선과 표고에 맞추어 정확하게 설치해야 한다. 부재의 조립은 조립 기호, 소정의 조립순서, 솟음(치올림) 등에 따라 정확하게 시행하고 조립 중 부재는 신중하게 취급하여 손상이 없도록 한다. ○ 임시조임용 볼트 및 드리프트핀의 합계는 볼트수의 1/2을 표준으로 하고 드리프트핀의 수는 구멍을 맞추기에 필요한 정도로 하고 볼트의 수를 될 수 있는 한 증대시켜야 한다. ○ 강구조물의 조립 시 드리프트핀을 조임 부위마다 4개 이상 사용하고, 볼트 구멍의 이상여부를 확인한 후 소요 고장력 볼트 수의 1/2 이상의 가조립 볼트를 사용하고, 본 볼트를 조임 시 볼트의 움직임을 확인한 후 본 볼트 조임에 들어간다. 다만 드리프트핀에 의해 볼트 구멍에 손상이 있어서는 안 된다. ○ 현장에서 지조립 시 연결할 부분은 드리프트핀을 조임부위마다 4개 이상, 가볼트5 % 이상을 연결한 후에 본볼트를 조임한다. 본 볼트 조임이 완료될 때까지 강구조물을 들고 있는 크레인을 풀어서는 안 된다. 본볼트가 조임 완료되면 드리프트핀 및 가볼트를 빼고 크레인에 연결된 케이블을 해체한다.
---------	--
