## (건축-010) ○○타워 리모델링현장 건축부속물 전도사고

공사명	제주시 ○○타워 5층 피트니스센터 리모델링 공사		
사고일시	2019년 7월 10일(수) 09:58분경	기상상태	비
소재지	제주특별자치시	사고 종류	무너짐(붕괴·도괴)
구조물 손실	-	인적피해	사망 1명
장비 손실	-	안전관리계획서 수립 대상 여부	해당( ), 해당없음( ○ )

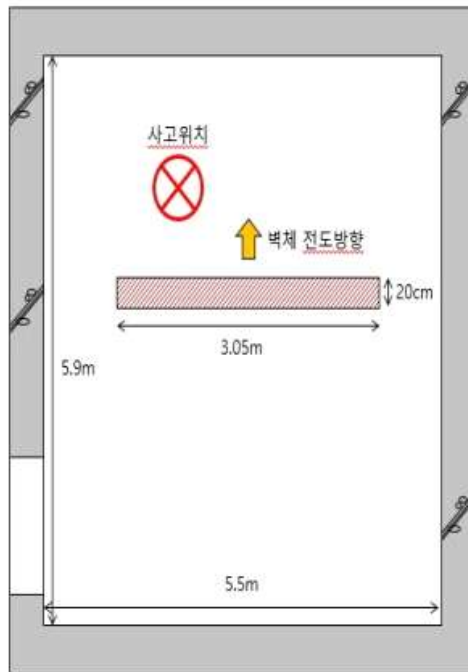
〈평면도〉

- ○○타워 5층 피트니스센터 샤워장 철거공사 중 높이 2m의 자립식 벽체가 전도되면서 근로자가 깔려 사망함

- 자립식 블록벽체(샤워부스)를 철거하던 중 진동과 충격에 의하여 약 2m 높이의 벽체(8인치 블록) 하단부가 파단되면서 벽체 상부가 전도된 것으로 추정됨

- 해체공사 착수 전 시공사가 안전관리계획을 수립하여 발주청 및 인·허가기관에 제출·승인 받아야 한다.
- 구조물 해체 공사 전에 설계도면, 구조 계산서, 시방서, 공사비 내역서, 현장 설명서 등을 포함한 설계도서를 필히 작성하여 담당직원에게 승인을 받아야 한다.
- 설계도서의 보존 여부와 관계없이 현지조사를 실시하여 구조형식이나 증·개축에 대한 기록 등을 확인한 후 건물의 규모, 구조, 특징 등을 고려한 해체 수량의 산정이나 해체공법이 적절하게 선정되도록 해야 한다.
