## (플랜트-001) 종합타운 조성현장 데크플레이트 붕괴사고

공사명	경북 ○○권 환경에너지 종합타운조성 민간투자사업		
사고일시	2019년 3월 18일(월) 12:41분경	기상상태	맑음
소재지	경상북도 안동시	사고 종류	붕괴
구조물 손실	데크플레이트	인적피해	사망 3명
장비 손실	-	안전관리계획서 수립 대상 여부	해당( ○ ), 해당없음( )

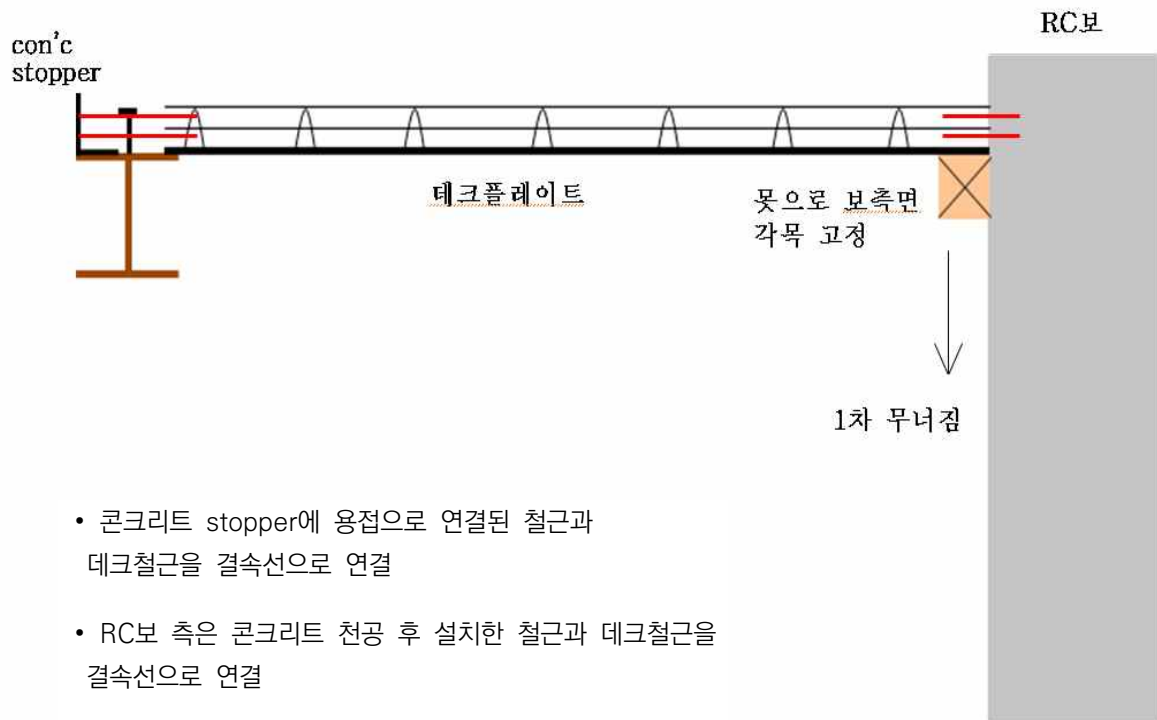
- 종합타운 공사장 5층(옥탑 1층) 데크플레이트의 콘크리트 타설작업 중 데크플레이트가 붕괴 되면서 타설 및 면고르기 작업 중이던 근로자 3명이 20m 높이에서 추락.

사고 사진 사고발생 모식도

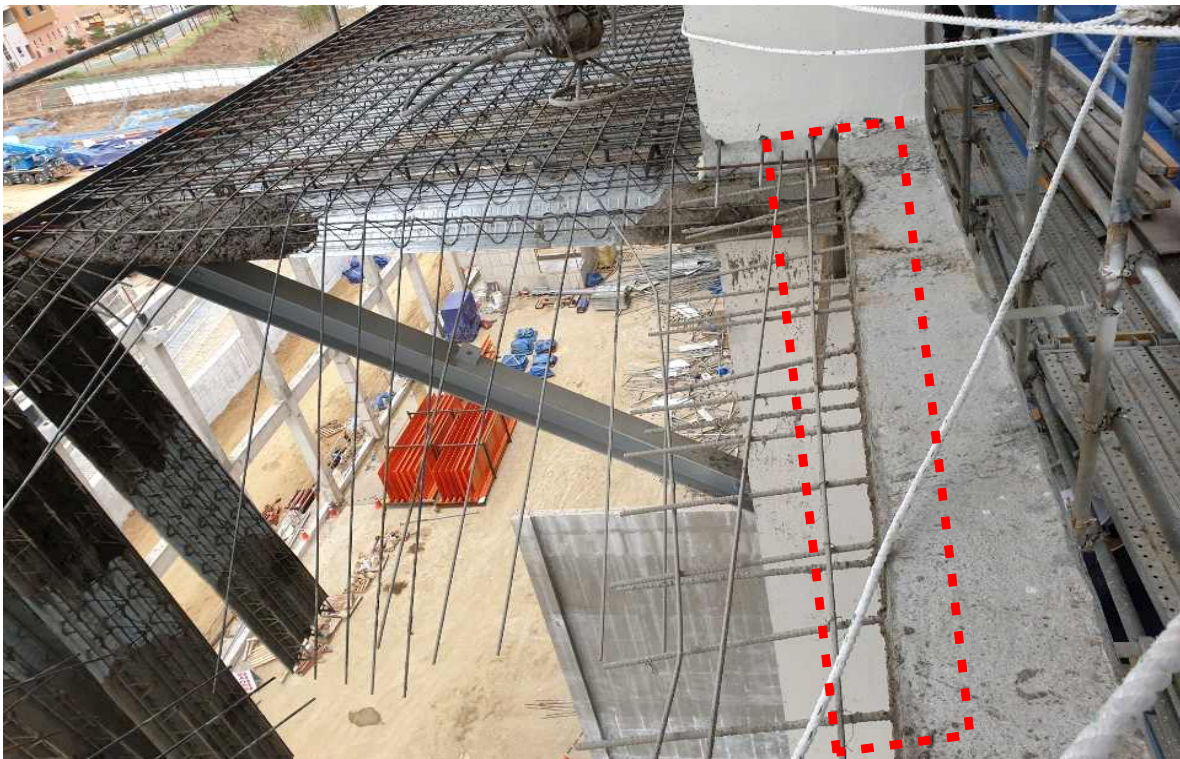
- 콘크리트를 타설하게 되는 데크플레이트와 이를 지지하는 RC보의 접합부에 대한 구조검토 및 상세도면의 누락
- 시공시 현장에서 데크플레이트와 RC보 접합부를 임의 시공(데크플레이트 거치대를 각목이 지지) 함으로써 콘크리트 타설 과정에 하중을 견디지 못하고 붕괴됨.

사고 사진 데크플레이트 접합부 고정 및 정착 불량 부위

- 구축물의 자중, 적재하중, 진동 및 충격 등에 의하여 무너지는 사고를 예방하기 위해서는 설계도서 및 건설공사 시방서에 따라 시공하였는지, 「건축물의 구조기준 등에 관한 규칙」에 따른 구조기준을 준수하였는지 등에 대하여 확인해야 한다.
- 동바리의 상하 고정 및 미끄러짐 방지 조치 여부 등을 확인하고, 공사중 하중의 지지상태를 유지할 수 있도록 하여야 한다.
- 작업 중에는 거푸집 동바리 등의 변형·변위 및 침하 유무 등을 감시할 수 있는 감시자를 배치하여 이상이 발생하는 경우 즉시 작업을 중지하고 근로자를 대피시키도록 한다.
