배관내 산소결핍에 의한 질식재해

재해일시	2008년 4월 24일	재해현황	사망 1명
작업명	LNG선박용 배관 용접	재해장소	배관내부

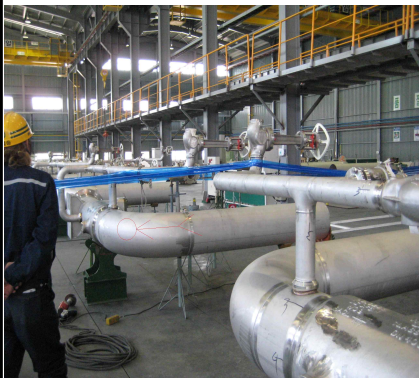
○ 2008년 4월 24일(목) 20시 30분경 (주)○○기업 작업장내 LNG선 가스주입구 배관 용접작업시 동 회사 소속 용접사인 피재자(김○○, 30세)가 배관내부의 용접부위(추정)를 확인하기 위해 배관안으로 들어가다가 배관내부에 충전되는 아르곤가스에 의한 산소결핍으로 질식되어 쓰러져 있는것을 15분 경과(추정)후에 발견하여 병원으로 옮겼으나 사망한 재해임.

1. 배관내부의 **산소결핍(12~10%: 동일작업으로 재현하여 측정)**에 의한 질식
2. 배관내부 출입 전 **산소 등 유해가스농도 측정 및 환기** 미 실시
3. **미검정된 송기마스크** 착용 후 밀폐공간 출입
4. **출입금지** 미 게시 및 **감시인** 미 배치
5. **밀폐공간보건작업프로그램 수립·시행** 미 실시

1. 밀폐공간작업시 **산소농도 및 유해가스 농도 측정** 실시
2. 밀폐공간장소 출입시 **충분한(산소농도 18%이상) 환기** 실시
3. **검정된 송기마스크** 착용 후 밀폐공간 출입
4. 밀폐공간작업장소 **출입금지** 게시 및 **감시인**의 배치
5. **밀폐공간보건작업프로그램 수립·시행** 실시
