## (건축-001) ○○주상복합 신축공사장 화재사고

공사명	○○○-○번지 주상복합 신축공사		
사고일시	2018년 3월 30일(금) 11:30분경	기상상태	맑음
소재지	인천시 부평구	사고 종류	폭발/화재
구조물 손실	-	인적피해	사망 1명, 부상 6명
장비 손실	-	안전관리계획서 수립 대상 여부	해당( ○ ), 해당없음( )

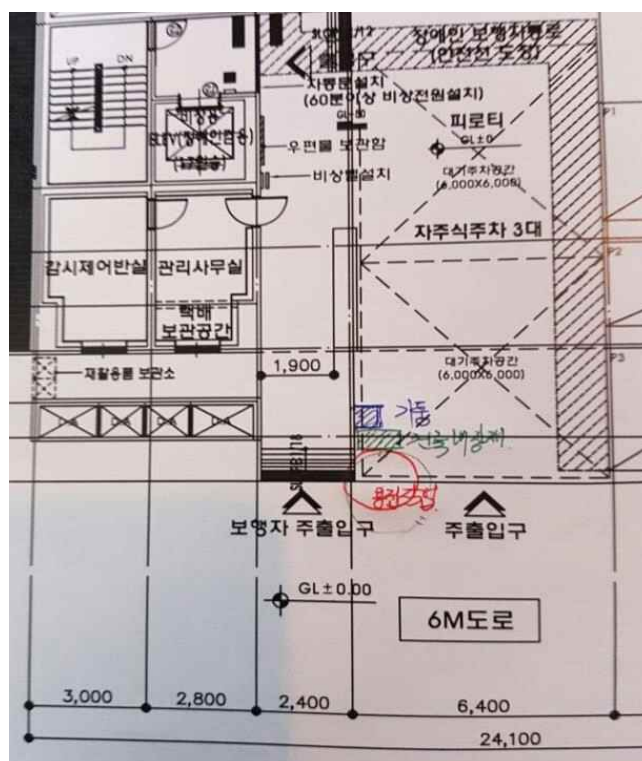
- 1층 천장 골조 및 전기설비 설치를 위해 용접작업 중 용접불꽃이 4.1m 이격되어 있던 단열재(스티로폼)로 옮겨 붙어 화재 발생(추정)

사고 사진 현장 내 용접작업 위치

- 용접 및 용단작업을 안전한 지역으로 옮겨서 실시할 수 없을 경우에는 가연성물질의 제거 등 그 지역을 화재안전지역으로 만들어야 한다.
- 볼티 비산거리 내에는 기름, 도료, 걸레, 내장재 조각, 전선, 나무토막 등 가연성 물질과 폐기물 쓰레기 등이 없도록 바닥을 청소하여야 한다.
- 예상되는 화재의 종류에 적합한 소화기를 작업장에 비치해야 하며 주위에 소화전이 설치되어 있으면, 즉시 사용할 수 있도록 준비하여야 한다.
- 용접작업자는 내열성의 장갑, 앞치마, 안전모, 보안경 등의 보호구를 착용해야 한다.

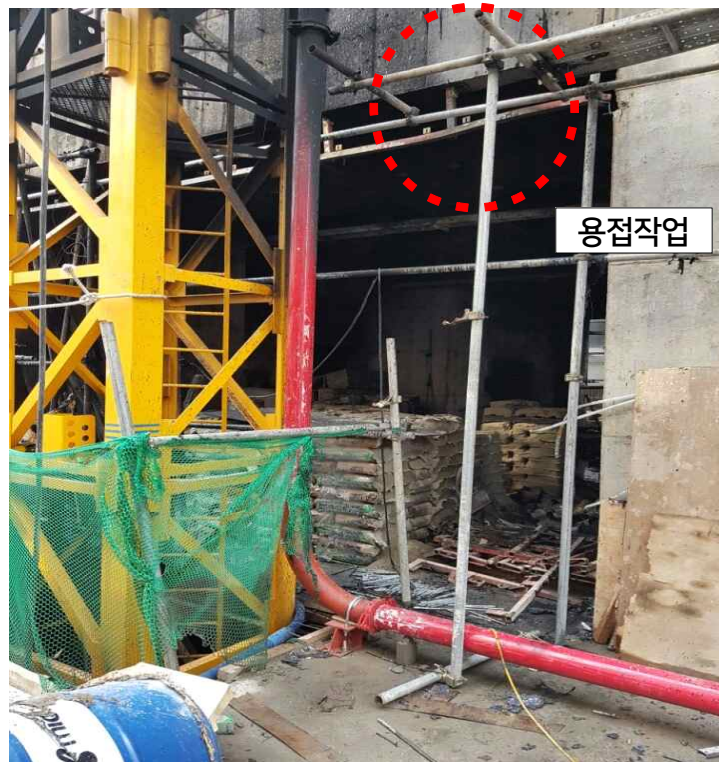
- 발화하기 쉬운 단열재(스티로폼)를 용접작업 근처에 적치함에 따라 화재가 발생한 것으로 추정

사고 사진 현장 내 발화 시작점(추정)
