## (15-018) ○○대 ○○기념관 신축공사 현장 구조물 붕괴

공사명	○○대학교 ○○기념관 및 주차장 신축공사		
사고일시	2015년 11월 06일(금) 14:05분경	기상상태	맑음
소재지	부산시 남구 대연동	사고 종류	붕괴
구조물 손실	슬래브	인적피해	중상 3명, 경상 3명
장비 손실	-	안전관리계획서 수립 대상 여부	해당( ○ ), 해당없음( )

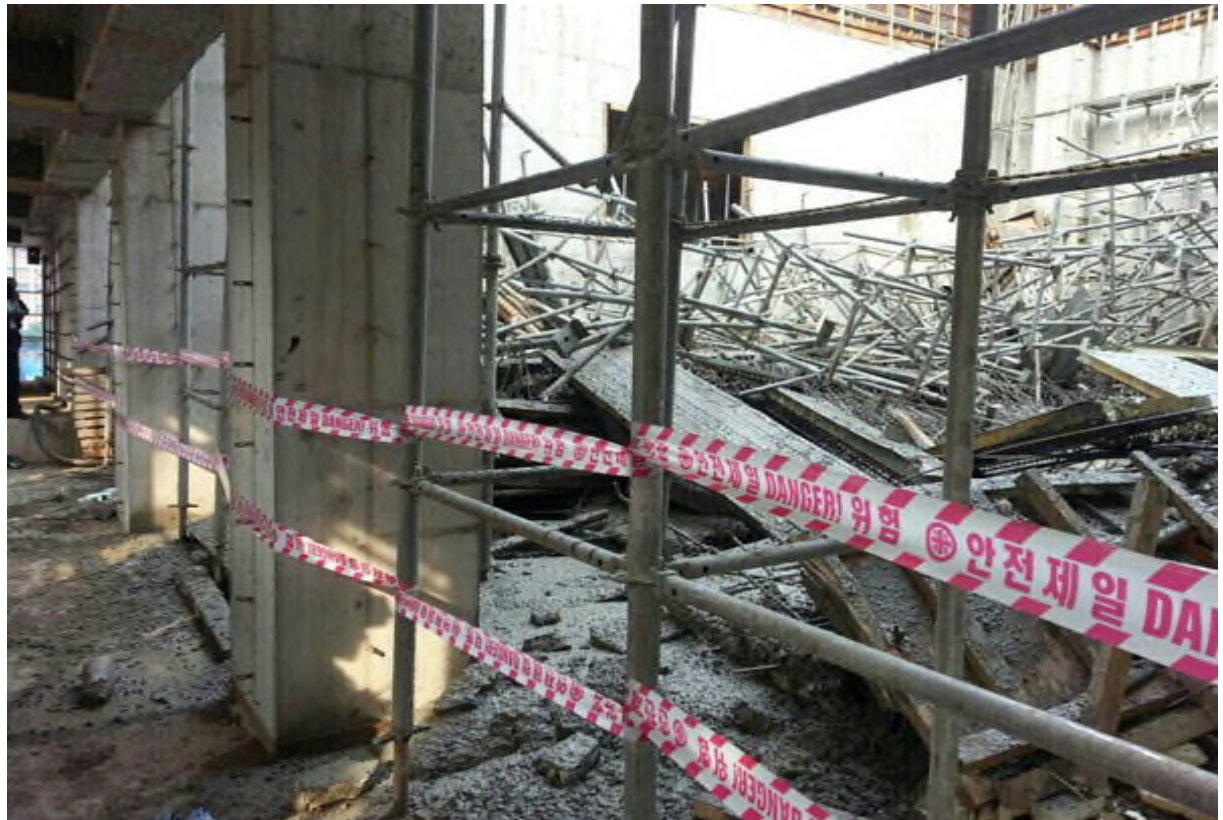
사고 사진

사고개요	<p><b>① 공사개요</b></p> <ul style="list-style-type: none"> <li>○ 공사종류: 교육연구시설</li> <li>○ 연면적: 39,612㎡</li> <li>○ 규모: 지상 8층(2개동)</li> </ul> <p><b>② 사고경위</b></p> <ul style="list-style-type: none"> <li>○ 건학기념관 다목적 홀(5층) 옥상슬래브 콘크리트 타설 중 슬래브가 붕괴되어 콘크리트 타설 중이던 근로자 5명이 3층 바닥으로 추락하여 부상.</li> </ul> <p><b>③ 사고원인</b></p> <ul style="list-style-type: none"> <li>○ 당초 시스템 동바리 및 거푸집으로 설계된 것을 데크플레이트로 변경하면서 수평하중을 고려하지 않아 가새가 누락됨.</li> <li>○ 보 하부에만 시스템동바리를 설치하고, 시스템동바리간 수평 연결하는 연결관(강관 pipe) 부족시공 및 부실설치로 시스템 동바리의 좌굴에 의한 붕괴로 추정.</li> </ul>
------	---

사고현장 전경

재발방지 대책	<ul style="list-style-type: none"> <li>○ 시스템동바리는 재사용 자재가 현장에서 많이 사용되므로, 가설공사표준시방서의 ‘동바리 설계’, ‘일반사항’에서 규정한 바에 따라 재사용자재의 성능저하를 반드시 고려.</li> <li>○ 가새는 동바리의 구조적인 안전성 확보에 대단히 중요한 부재이므로 가새 설치 위치, 설치 방향, 설치 수량 등에 대해서 상세히 설계하고 조립도 작성.</li> <li>○ 동바리는 재사용을 하는 가설기자재이므로 현장에 동바리가 반입되면 반드시 철저한 검수가 필요.</li> <li>○ 콘크리트의 집중 타설, 벽체 및 슬래브 일괄 타설, 슬래브 거푸집 위 자재의 집중적치 등이 발생하지 않도록 콘크리트의 타설은 설계도면이나 시공 계획서 상의 타설 순서대로 하여야 한다.</li> </ul>
---------	--

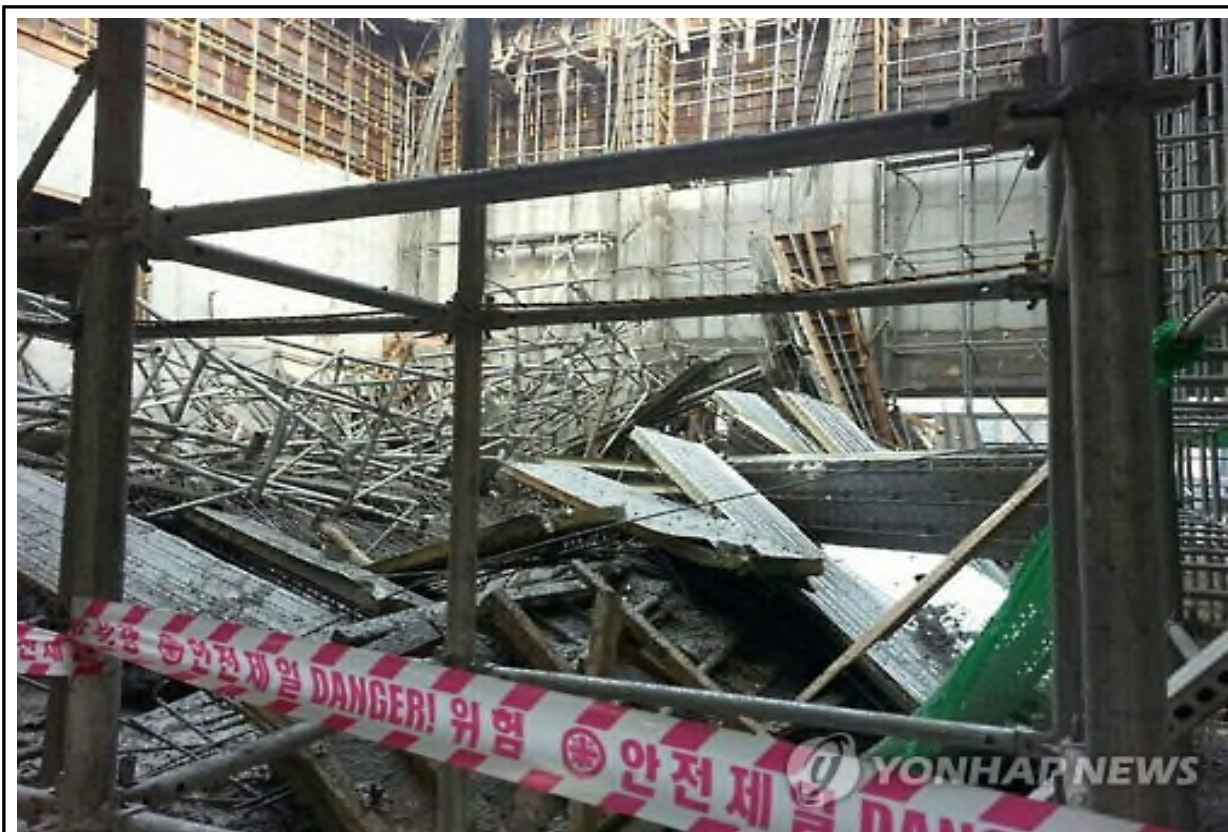
사고 사진

사고현장

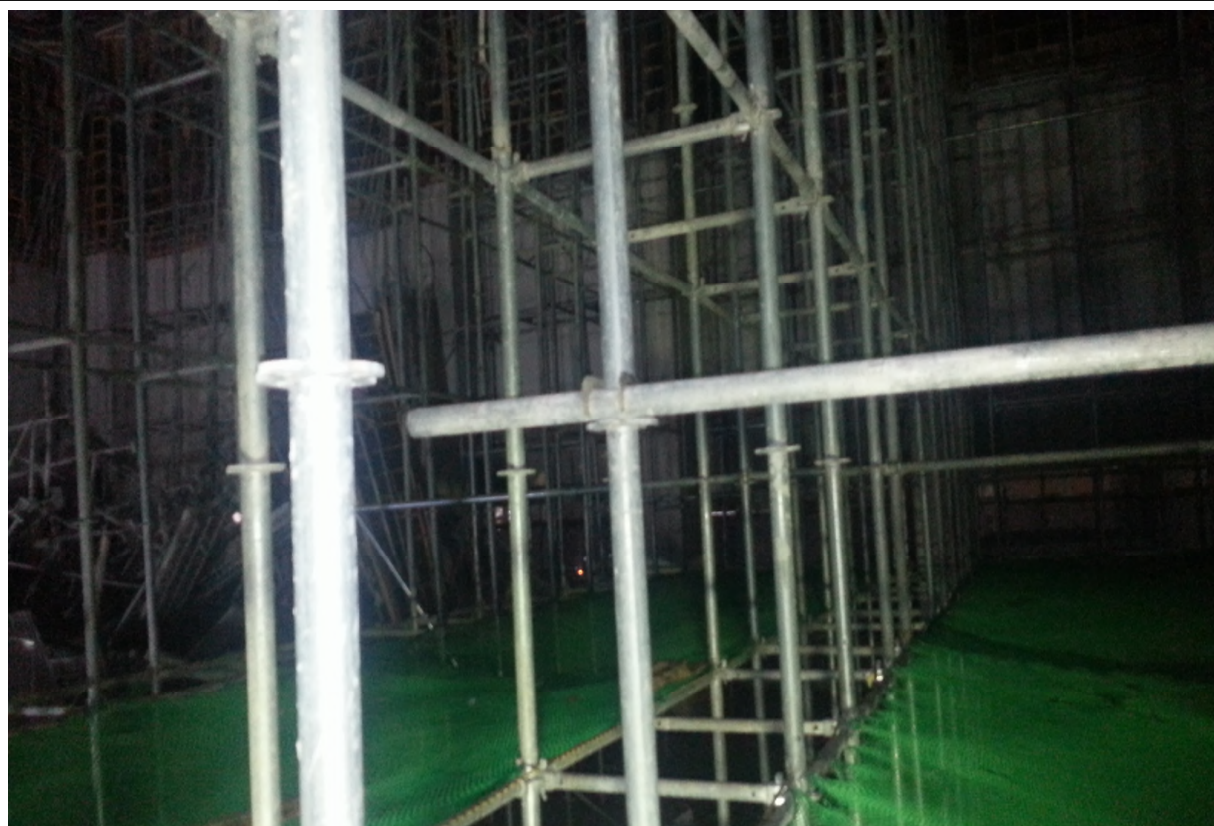
사고 사진

사고현장
