## 화성 대형상가 화재

### 1 일반사항

- 소재지 : 경기 화성시
- 화재일시 : 2017년 2월 4일(토요일) 10시 53분
- 발화장소 : 3층 키즈 카페 철거 현장
- 재산피해 : 10억 원 (보험사 추정 손해액)
- 인명피해 : 사망 4명, 경상 14명
- 발화원인 : 산소절단기 불꽃에 의한 발화

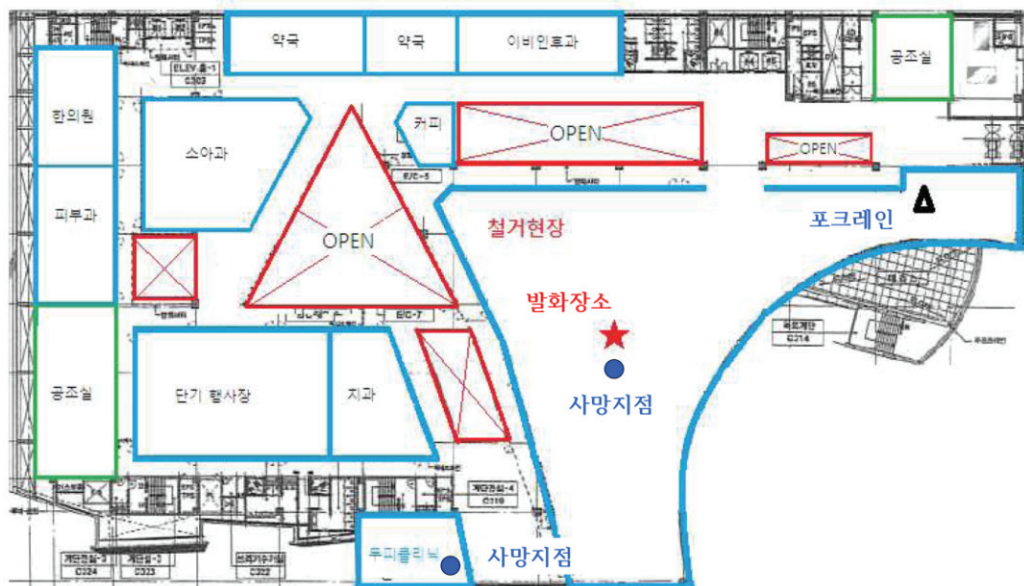
그림 1. 3층 평면도

현장조사결과 공사현장에 산소-LPG절단기(LP가스통 1개, 산소통 2개)와 소형 포클레인 2대가 발견되었으며, 산소절단기는 최초 확인 시 용기밸브가 개방된 상태로 발견되었다.

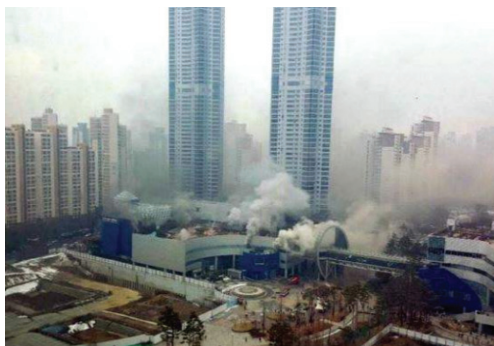
화재건물의 외부, 전면의 연소 연기 분출  
상황(출처: 국민일보)

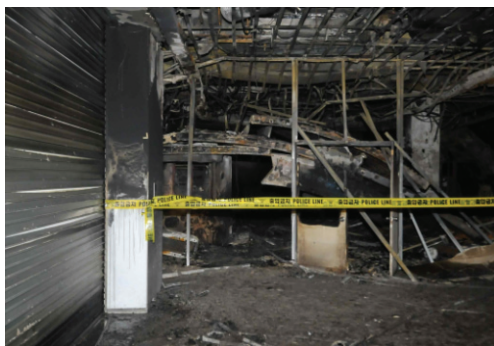
사고 후 키즈 카페 출입구

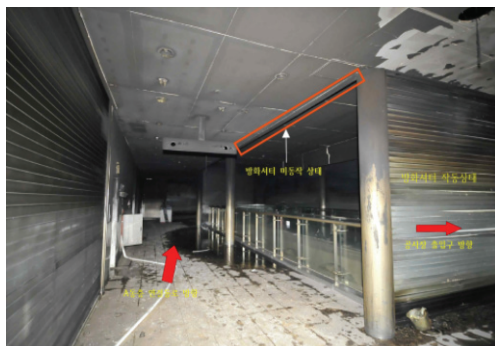
용접·용단 작업 시에는 화기감시자 입회하에 작업을 실시하여야하나 용접 작업자 이외의 작업자는 휴식 중으로 용접 작업자 단독으로 작업을 수행하고 있었던 것으로 추정된다. 본 사고현장은 인테리어 재료로 가연성이 높고, 발연량이 많은 EPS 등의 내장재를 다량 사용한 곳이었다. 보안요원이 옥내 소화전을 이용하여 초기진화를 시도하였으나 소화설비가 정지된 상태로 초기소화에 실패하였으며 자동식 스프링클러설비도 정지 상태로 작동하지 않았다. 공조설비 검용으로 설치된 제연설비는 연동정지 상태로 연기 배출을 하지 못하였다. 에스컬레이터 주위 및 개방공간에 자동방화셔터가 설치되었으나 연동 정지 상태로 작동하지 않아 연기 및 유독성가스가 두피 관리실 등 주변으로 빠르게 확산되었다. 자동화재탐지설비 및 비상방송도 작동이 차단된 상태로 주변 점포의 재실자의 화재 인지가 늦어졌다.

복도 방화셔터(□표지부분은 방화셔터)

유동 인구가 많고 구조가 복잡한 복합시설물의 경우 방재요원은 피난안내방송 등 적극적인 피난을 유도하고, 보안요원 및 점원 등 상시 근무자는 피난 안내요원의 역할을 수행 할 수 있도록 정기적인 안전교육 실시가 필요하다. 건축물의 가연성 내장재는 화재 시 유독가스가 다량 발생되어 소규모의 화재로도 다수의 사상자를 낼 수 있으므로 연기 및 화염의 이동을 막을 수 있는 방화구획 및 제연설비의 적정한 설치와 유지관리에 대한 점검을 강화할 필요가 있다. 놀이시설 등 어린이·노약자 등 피난약자가 많이 이용하는 시설이 있는 건물의 경우 용접 등 화기작업은 해당시설의 영업 종료 후 공사할 것을 권장한다.

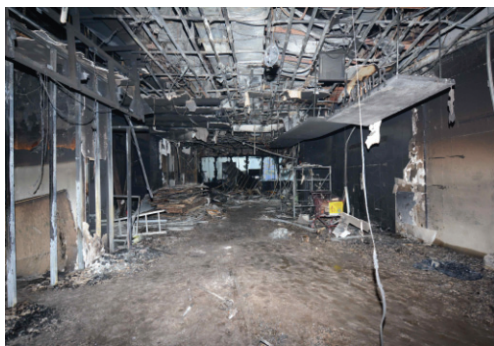
사고 현장 내부

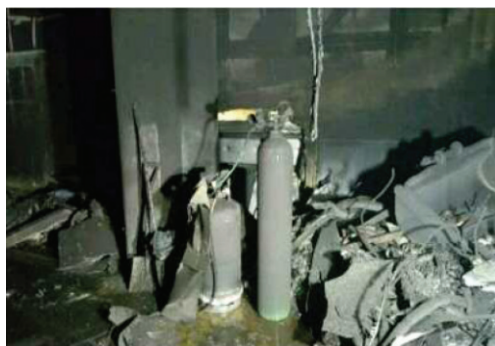
현장에서 발견된 산소-LPG 절단기

용접·용단작업을 실시할 때에는 가연물 이격, 차폐막 설치, 소화기 비치 등의 안전조치여부 확인과 안전교육을 이수한 안전관리자 배치 및 안전관리자 이석 시 작업 중단 하는 문화 정착을 지도할 필요가 있다. 작업 중 불가피하게 정지시킨 소방시설은 유사시 신속하게 작동시킬 수 있도록 조치하고, 작업장 주위에는 초기 소화가 가능토록 소화기가 충분히 비치되어야 한다.
