(플랜트-001) ○○공장 신축현장 보 및 데크플레이트 붕괴사고

| 공사명 | ○○기업도시 건기식공장 신축공사 | | |
| 사고일시 | 2019년 4월 19일(금) 10:33분경 | 기상상태 | 맑음 |
| 소재지 | 강원도 원주시 | 사고 종류 | 무너짐(붕괴·도괴) |

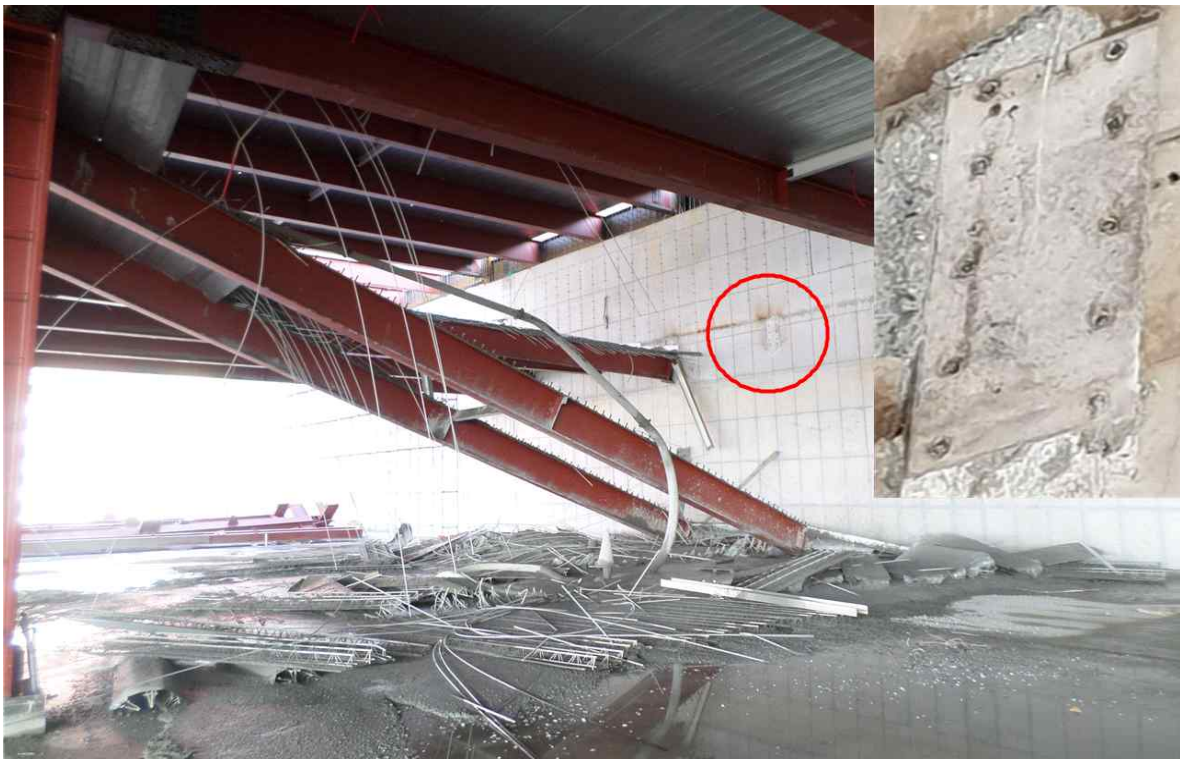
- 건축물 배면의 옹벽과 보(G11) 부재와의 연결을 위해 스테드볼트(Ø19)와 베이스 플레이트(철재)를 용접하여 옹벽시공 시 콘크리트내 매립함
- 베이스플레이트와 보를 연결한 상태에서 콘크리트 타설 중 하중증가에 따른 스테드 볼트와 베이스플레이트간의 용접불량으로 전단력이 부족하여 용접부위가 파단되면서 보와 데크플레이트 붕괴사고가 발생한 것으로 추정

사고 사진 사고현장 원경 및 앵커볼트 절단현황

- 보의 양끝을 지지물로 고정시켜 보의 미끄러짐 및 탈락을 방지하여야 한다.
- 보와 보 사이에 수평연결재를 설치하여 보가 옆으로 넘어지지 않도록 견고하게 하여야 한다.
- 거푸집을 조립하는 경우에는 거푸집이 콘크리트 하중이나 그 밖의 외력에 견딜 수 있거나, 넘어지지 않도록 견고한 구조의 긴결재, 버팀대 또는 지지대를 설치하는 등 필요한 조치를 하여야 한다.

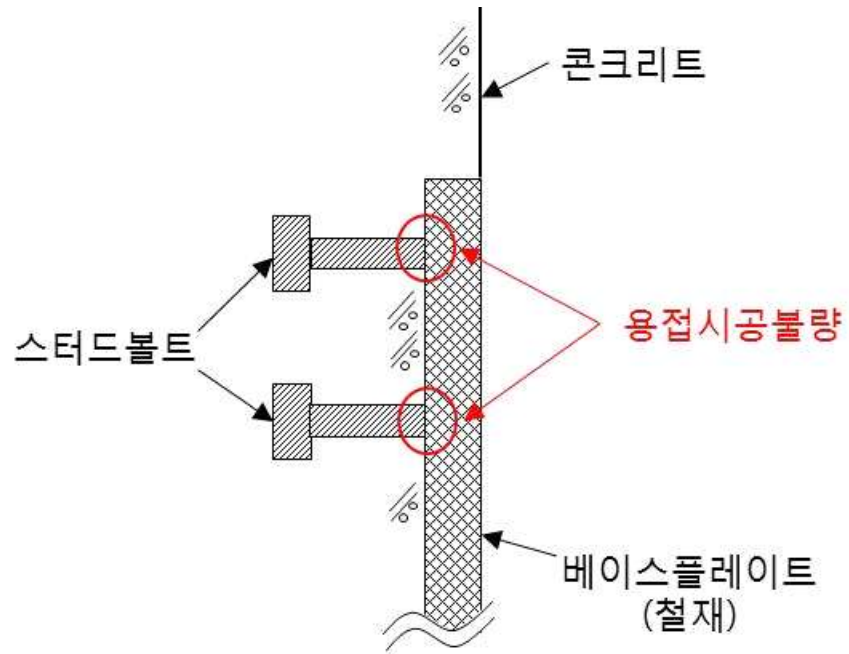
사고 사진 파단부 모식도

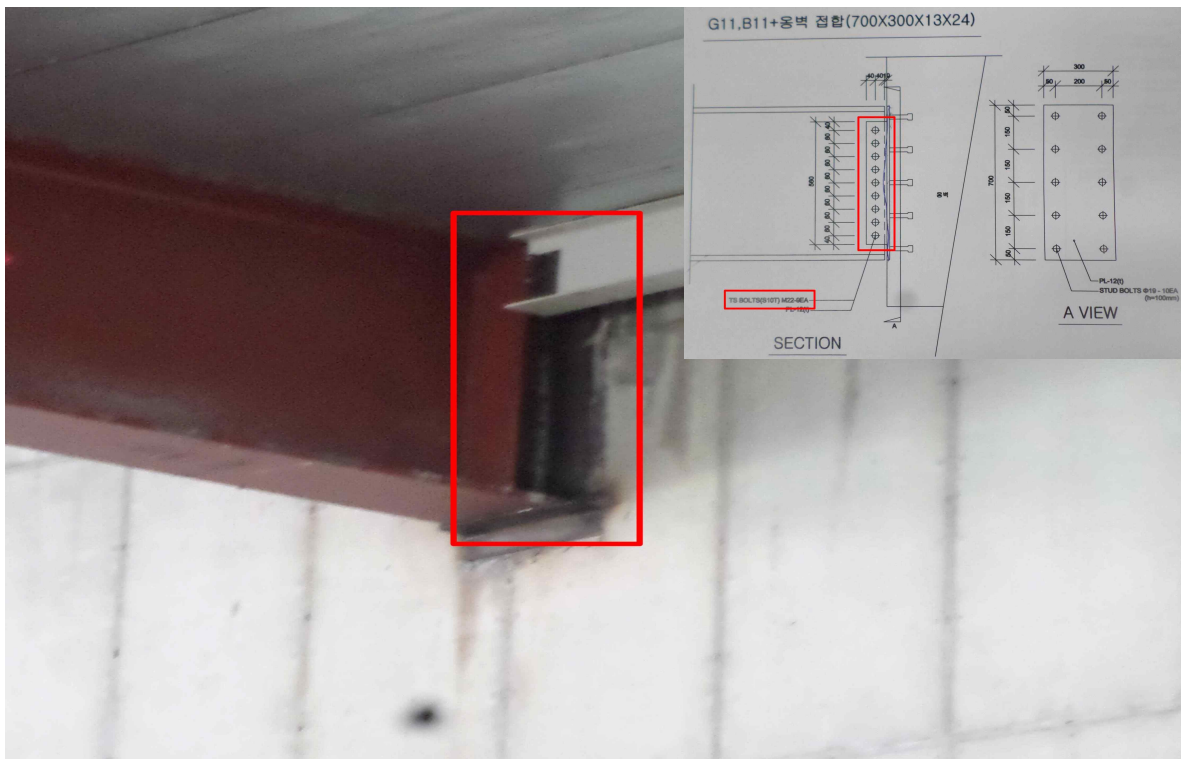
사고 사진 시공현황 및 해당 부위 부재 상세도
