(15-008) ○○ 펜션 신축공사현장 옹벽 붕괴사고

공사명	단독(다가구)주택 신축공사		
사고일시	2015년 05월 15일(금) 10:50분경	기상상태	맑음
소재지	경북 영덕군 강구면	사고 종류	붕괴
구조물 손상	보강토옹벽	인적피해	사망 1명, 부상 2명
장비 손실	굴삭기 2대	안전관리계획서 수립 대상 여부	해당(), 해당없음(○)

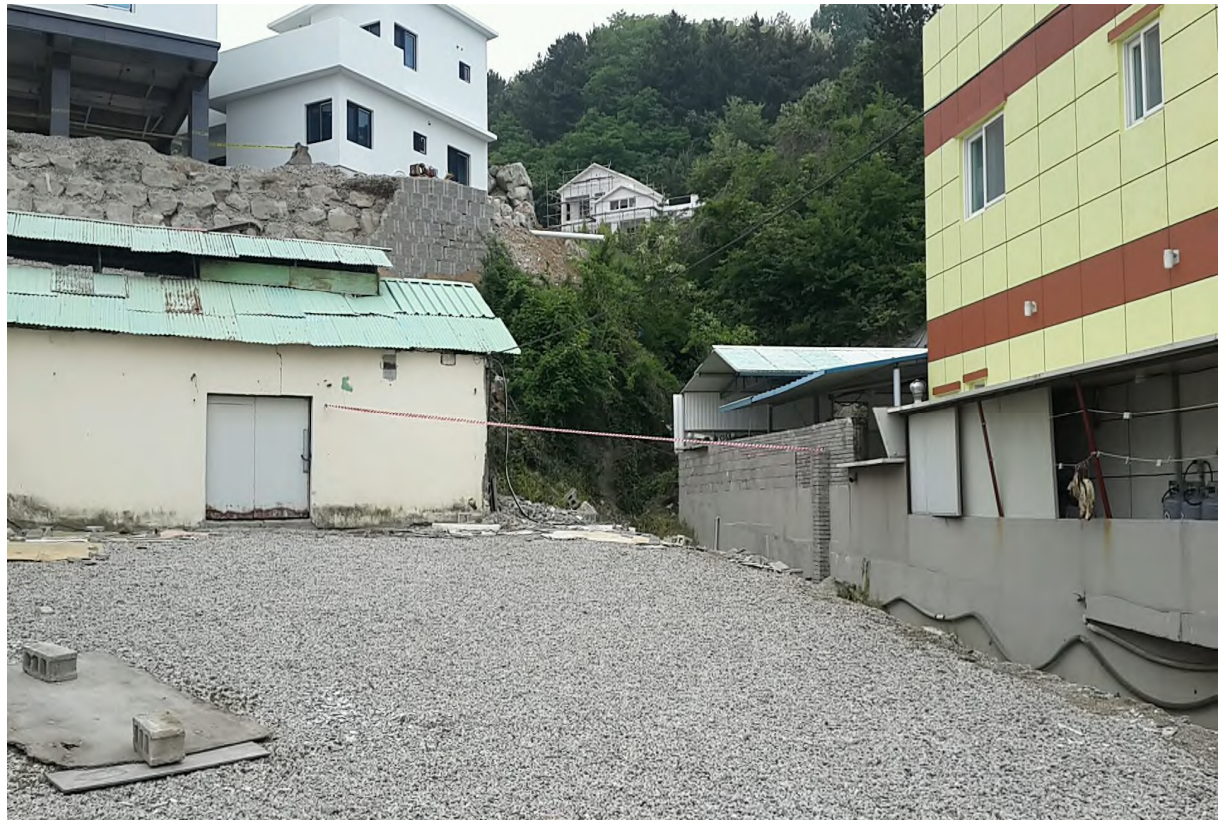
사고현장 전경

사고개요	<p>① 공사개요</p> <ul style="list-style-type: none"> 공사종류: 숙박시설 규모: 높이 3.8m, 길이 16m, 블록규격 500*200*550 <p>② 사고경위</p> <p>○ 보강토옹벽 시공시 지오품드의 보강재 없이 바닥 및 높이 1.5m 부위에 콘크리트를 부분타설만하여 재생골재로 뒤채움을 해놓은 상태로, 보강토옹벽 재시공을 위한 공사 중에 기존석축과의 구속력이 발생되지 않는 보강토옹벽구간(높이 3.8m, 옹벽상단 1m, 붕괴연장 12m)이 상재 굴착장비 하중에 붕괴.</p> <p>③ 사고원인</p> <p>○ 건축물 외벽면에서 석축과의 최소이격거리 확보를 위해 기존 석축 전면에 보강재 설치 없이 보강토옹벽을 임의 시공하여, 준공검사를 위한 재시공 중 기존석축과의 구속력이 발생되지 않는 보강토옹벽구간이 상재 굴착장비 하중에 붕괴.</p>
------	--------------------------------------------------------------------------------------------------------------------------------------------------------------------------------------------------------------------------------------------------------------------------------------------------------------------------------------------------------------------------------------------------------------------------------------------------------------------------------------------------

재발방지 대책	<ul style="list-style-type: none"> 보강토옹벽의 시공에 앞서 먼저 설계조건, 시공위치, 단면의 치수, 옹벽배면의 여건(구조물과의 이격거리, 과재하중, 지하매설물의 위치, 용출수의 유무 등)을 확인하고 설계도서에 의거 시공하는 것이 부적당하다고 판단될 경우에는 즉시, 보강대책을 강구하여 설계변경을 요청하여야 한다. 보강토옹벽에 있어서 쌓기재료의 다짐은 쌓기내부 흙의 상대이동을 감소시키고 흙 구조물의 내구성에도 중요한 역할을 하므로 균일하고 충분한 다짐이 되도록 하여야 한다. 보강재가 설치될 모든 표면은 움푹 파인 곳이나 뜬 돌, 나무뿌리 등을 제거하여 청결한 상태를 유지하여야 하며, 바닥면의 평탄성은 직선자(약 3m 이상)를 바닥에 대어 측정하거나 별도의 방안을 마련하여 관리하도록 한다.
---------	------------------------------------------------------------------------------------------------------------------------------------------------------------------------------------------------------------------------------------------------------------------------------------------------------------------------------------------------------------------------------------------------------------------------------------------------------
