승례문 방화사건 종합보고서

서울특별시 소방재난본부

2008. 2. 10. 20 : 48분경 중구 남대문로 4가 송례문에서 방화로 인한 화재가 발생, 1~2층에 피해가 발생하고 익일 02:05분경 진화된 사건임.

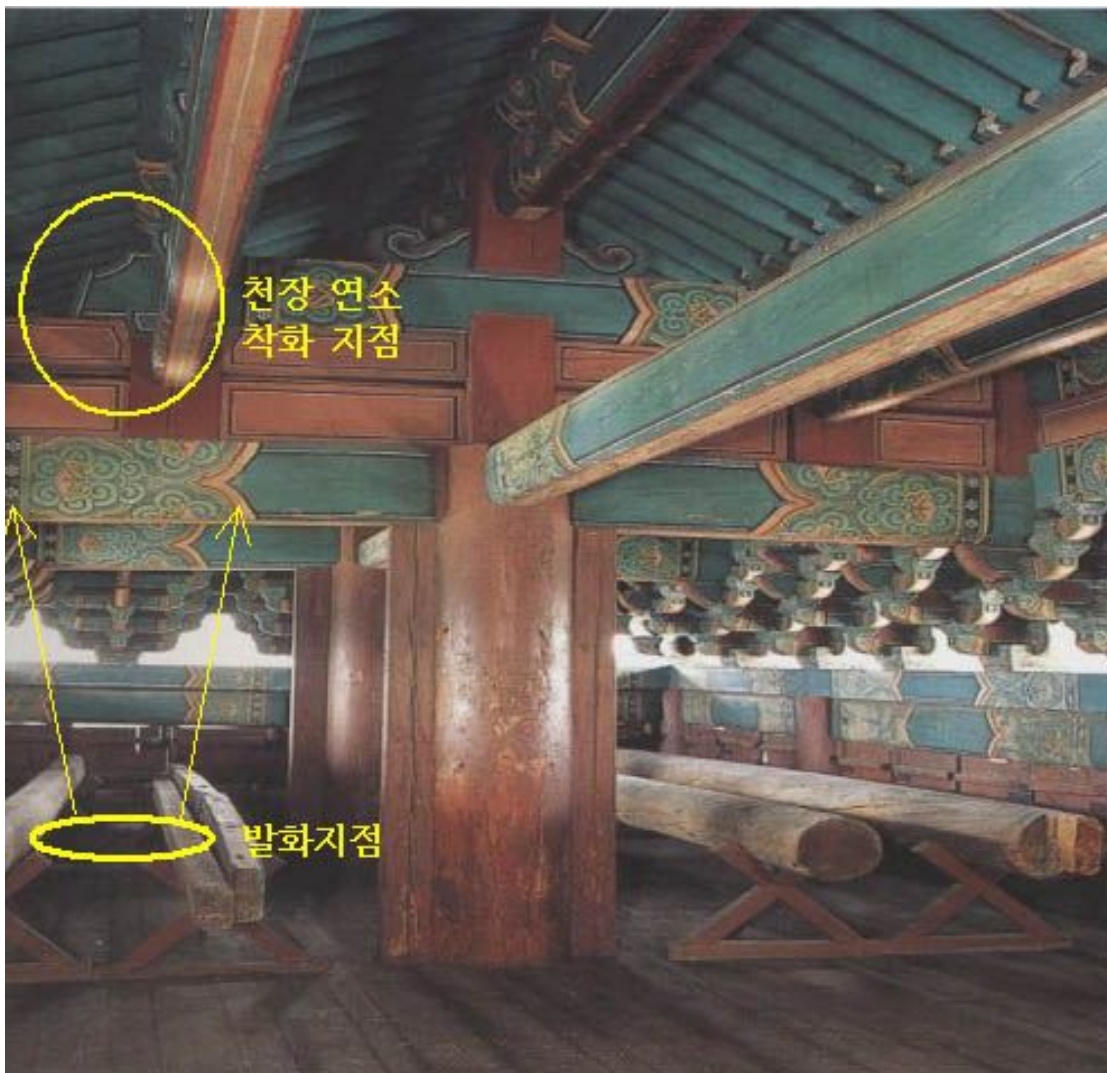
○ 소실전 2층 누각 발화지점

○ 토지 보상에 불만을 품은 방화용의자(채종기, 남자 '38년생)가 2월 10일 20시 47분경 승례문의 서측으로 사다리를 타고 침입, 2층 누각으로 올라가 서남측 기둥 부근 바닥에 미리 준비한 신나 페트병 1.5ℓ 3병 중 2병은 세워놓고 1병은 바닥에 흘려 라이터로 점화 후 도주한 사건임.

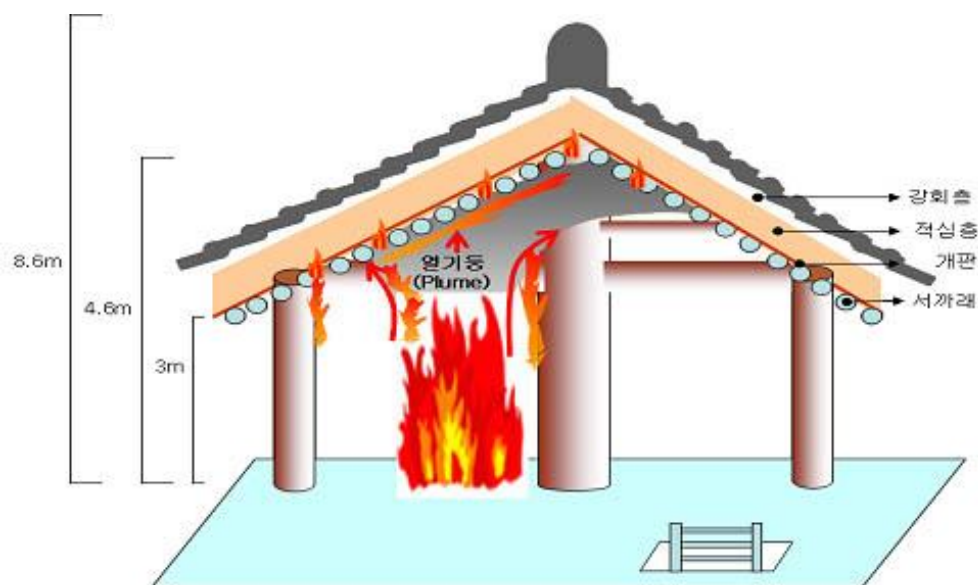
<그림-1 화재 확산 경로>

- 2층 바닥에 흘린 신나(1.5ℓ)에 최초 인화되어 증발연소로 진행되던 중 미리 바닥에 세워놓은 신나통(1.5ℓ 페트병 2개)으로 급격히 확산연소 되면서 단시간에 **강렬한 화염과** 순간적인 열방출로 인하여 형성된 **고온의 열기둥(Plume)**이 천정부(서까래)까지 빠르게 확산되었음
- 고온의 화염과 열기둥에 의해 천정내부에 뜨거운 열기가 지속적으로 작용함으로써 접염(接炎), 대류, 복사, 전도(傳導) 등에 의해 **목재의 인화점(253℃) 및 발화점(450℃)에 쉽게 도달**, 목재를 열분해(180℃를 전후)시켜 방출된 H₂, CH₄, CO, 기타 탄화수소 및 그 유도체 등의 가연성 가스에 착화되면서 지속적인 연소조건이 형성됨.
- 관할소방서 선착대가 도착 시에는 이미 천장이 연소되면서 기둥과 공포 사이, 개판 등의 작은 틈으로 **지붕 내부 적심층 잡목(자귀밥, 나뭇조각 등) 및 먼지에 착화되어 훈소**(불꽃 없이 연기만 발생하는 연소)되다가 결국 천장 내부에 열이 축적되고 불꽃 연소로 진행되면서 천장 내부에 급격히 불길의 확산됨 (그림1 참조)

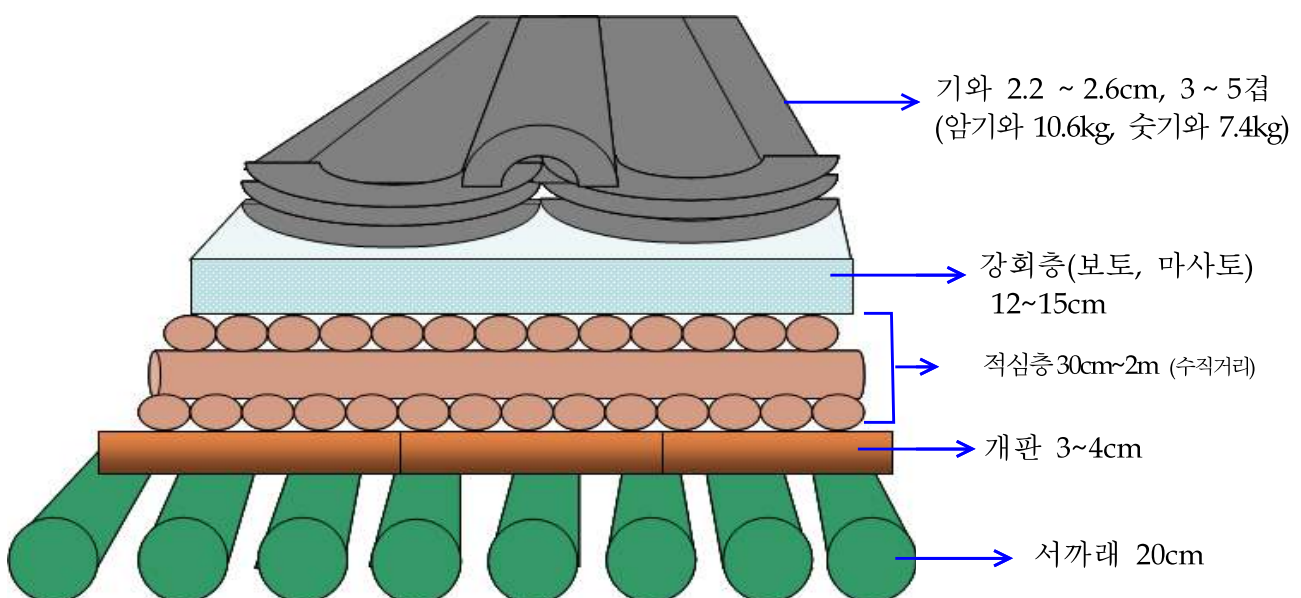
<그림-2 지붕 구성도>

- 선착대 도착시 불길의 이미 적심층으로 전이 연소
 - 적심층은 서까래와 개판 위쪽에 위치한 두께 30cm 이상의 목재더미층으로 적심층 상하에는 개판, 서까래, 강회가 설치되어 있어 고압 집중방수로도 소화약제가 침투하지 못하는 구조로 되어 있어 진압에 어려움을 겪었음(적심층의 구조는 샌드위치 패널과 유사한 형태임)
 - 체인 톱, 다용도 도끼, 복식사다리 등을 활용하여 승레문 내부의 서까래 및 개판부분의 파괴를 시도하였으나 지속적으로 방출되는 연기와 화염 속에서 효과적인 진압을 위한 천정부분을 파괴하지 못하였음
- 고압의 집중방수를 시도하였으나 기와 밑에 단단한 강회층(생석회와 마사토 혼합물)이 12~15cm 두께로 적심층 위에 콘크리트처럼 단단하게 덮여 있어 해머 등의 파괴 장비로도 불꽃만 튀고 파괴가 어려웠음.
- 기와 제거 후 진압작전 수행의 어려움
 - 지붕의 기울기가 45~60도 정도의 급경사로 지붕위에서 파괴작업 등의 시도는 균형 잡기가 어려워 불가능하였음.
 - 화재당시는 영하의 추운 날씨로 화재초기의 지붕 위는 결빙상태였음.
 - 특수 제작된 기와로 무게가 일반기와에 비하여 상당히 무겁고 단단함
(승레문기와 : 여와 360mm×490mm×260mm 10.6kg, 부와 210mm×445mm×220mm 7.4kg)
- 건물주변 담장 및 인도의 장애로 효과적인 진압을 위한 소방차 배치가 곤란하였고 고가차, 굴절차의 특성상 일정한 각도를 유지할 수 없어 지붕 접근이 어려웠음
- 목조건축물이 장시간 화염·열기와 훈소 등 연소상태의 진행으로 건물의 붕괴우려가 있어 내부 진압대원이 철수, 외부에서 고가차, 굴절차, 방수포를 이용 대량 집중 방수 실시

- 평소 지붕 적심층에 진화를 위해 소화약제를 방사할 수 있는 주수공 설치 (평시 표면은 마감 처리하여 소방관계자만 알 수 있도록 표기)
- 지붕위 안전고리(장쇄) 설치 : 지붕에서 진화를 위한 대원의 안전 확보용 고리 설치
- 인접한 문화재 보호를 위한 주변지역에 드랜쳐 설비 설치 등
- 초기 화재진압을 위한 고압방수용 옥외소화전 설치 등

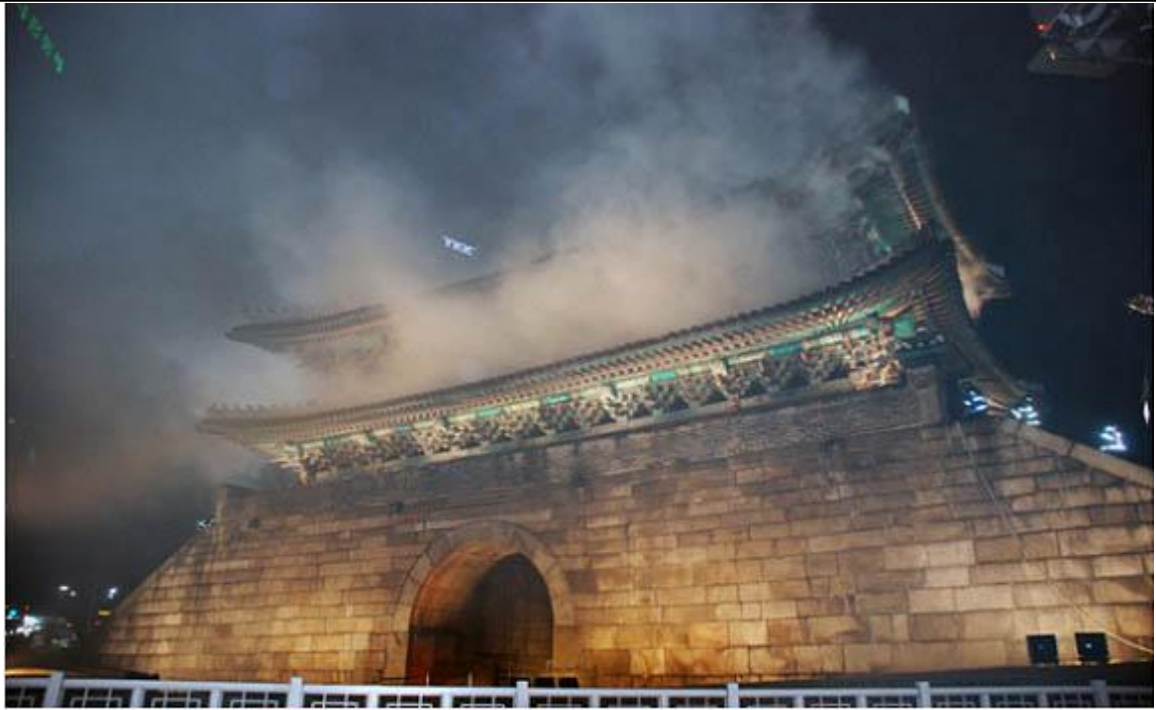
현장사진 1

화재발생 초기상황

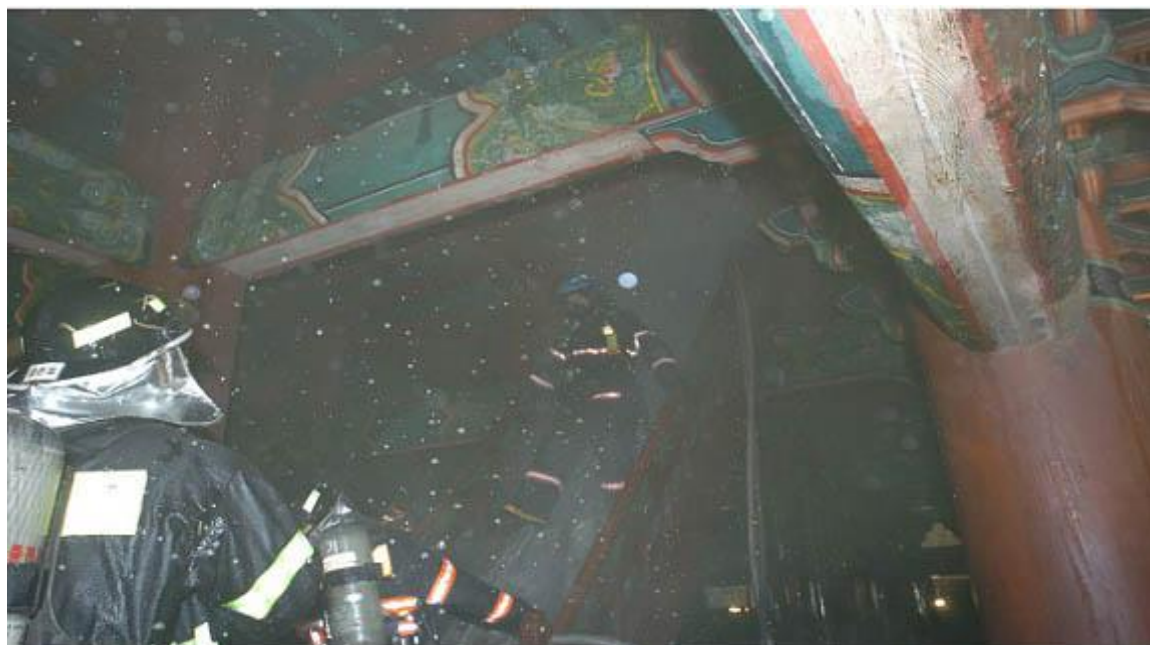
현장사진 2

승례문 내부 진입상황

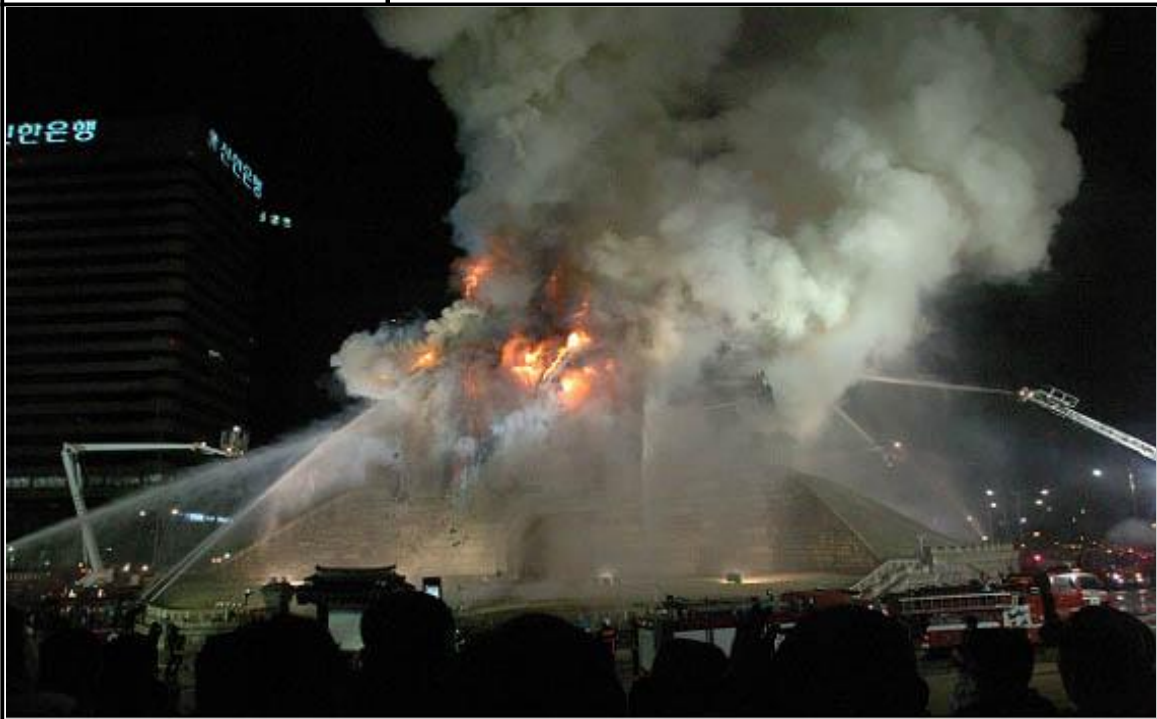
현장사진 3

연소 및 붕괴 상황

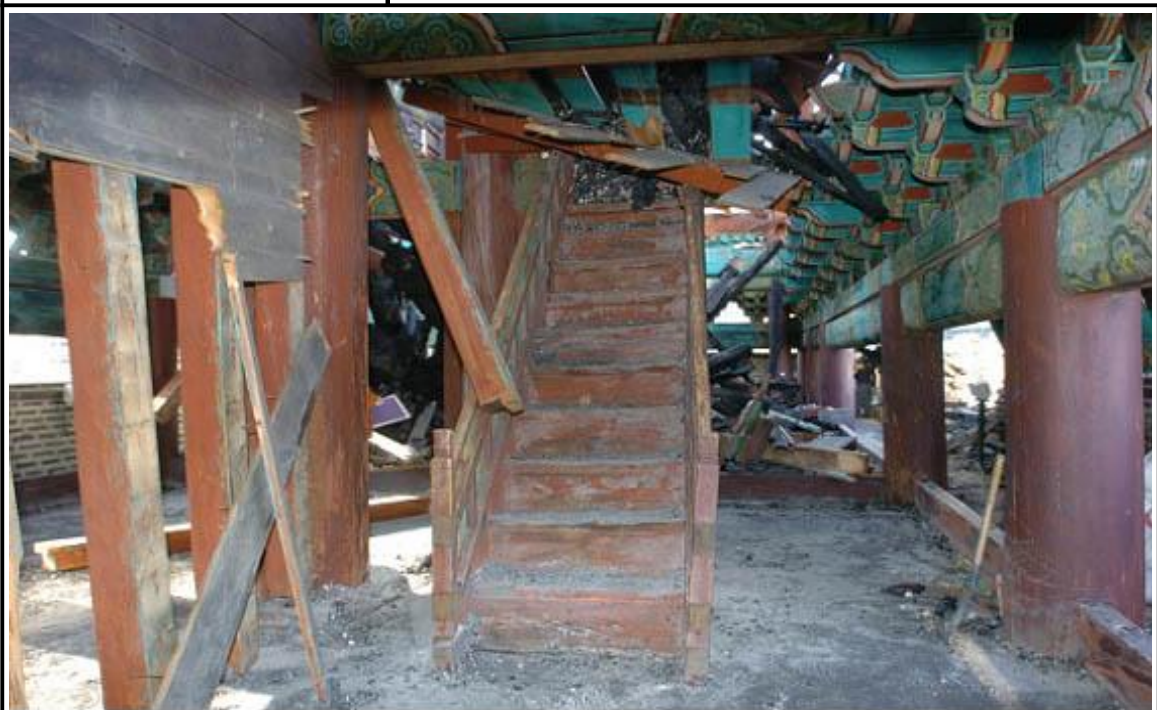
현장사진 4

화재 후 1층 내부 상황 (동→서)

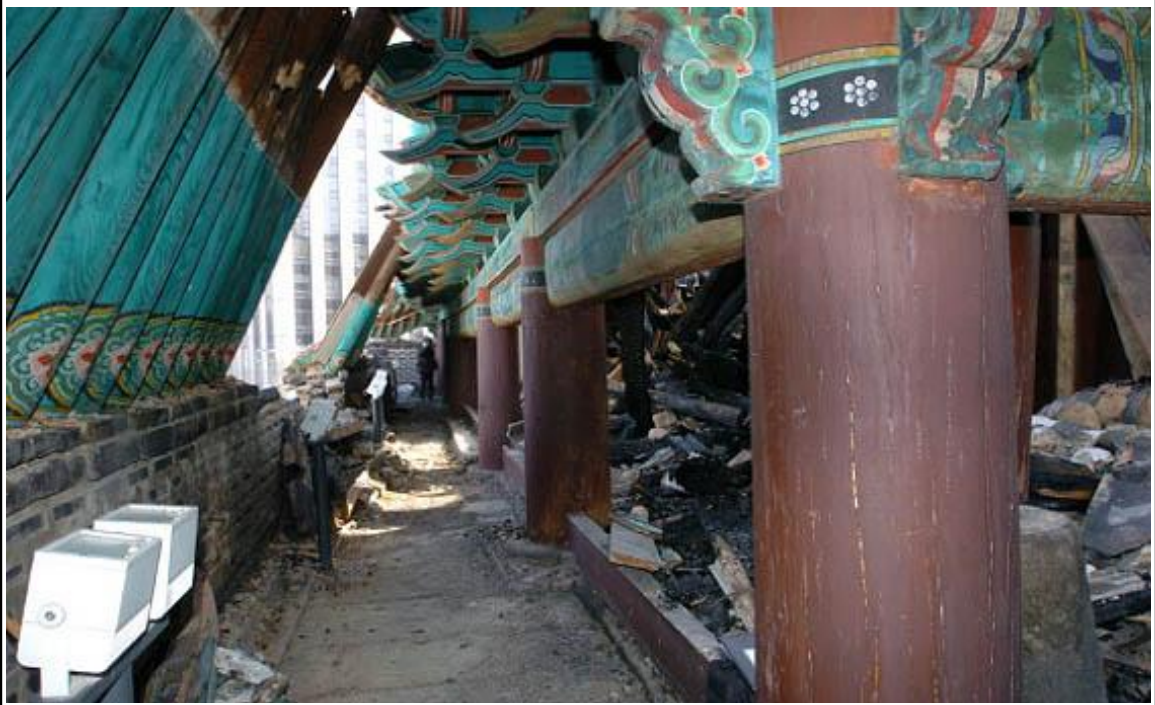
현장사진 5

화재 후 1층 내부 상황 (서→동)

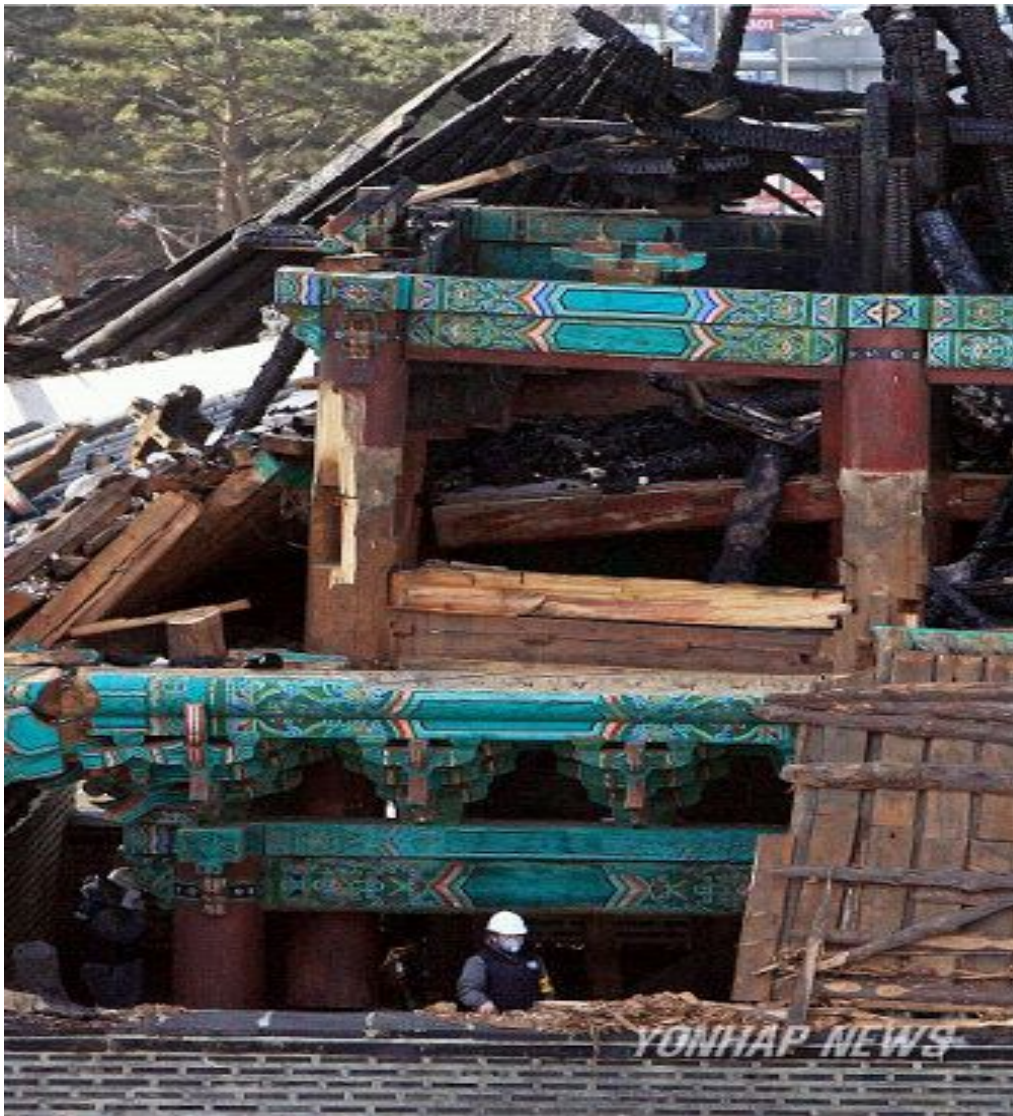
현장사진 6

서협문 방향 소실 상황
