(건축-004) ○○업무시설 건설현장 슬래브 붕괴사고

공사명	○○ IX TOWER 신축공사		
사고일시	2019년 6월 26일(수) 10:30분경	기상상태	흐림
소재지	경기도 화성시	사고 종류	붕괴
구조물 손실	-	인적피해	부상 4명
장비 손실	-	안전관리계획서 수립 대상 여부	해당(○), 해당없음()

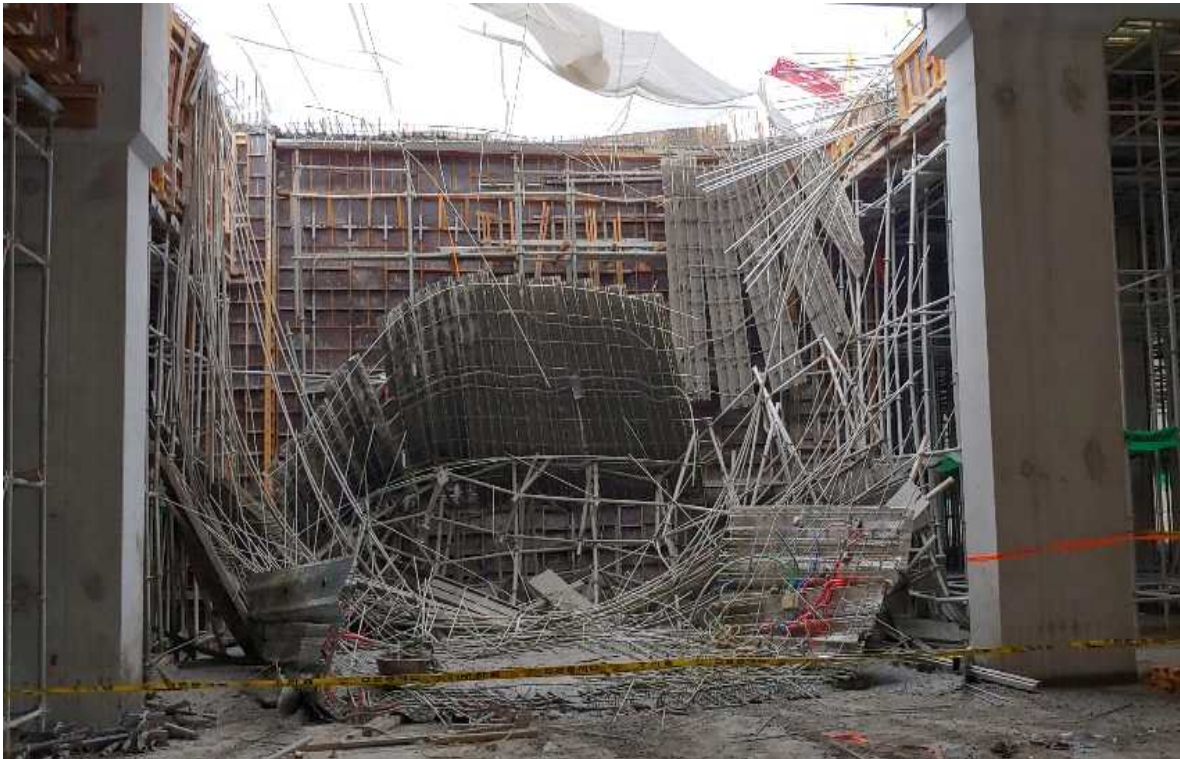
- 지식산업센터 TOWER C동 1층 바닥 슬래브(데크플레이트)가 콘크리트 타설 중에 붕괴되면서 슬래브 상부에서 타설 작업 중이던 작업자 4명 추락

- 지상1층 바닥슬래브(데크플레이트) 중앙에 걸쳐 있는 보 하부에 위치한 시스템 동바리의 수평 연결재 간격을 설계서의 간격(2.4m 마다 2단 설치)과 다르게 시공(3.6m마다 2단 시공)하였고,
- 콘크리트 타설 시 작업하중이 편중되지 않도록 슬래브 중앙에서 외부 방향으로 콘크리트 타설을 실시하여야 하나, 편중되게 타설하면서 편심하중 작용에 따른 시스템동바리 좌굴 및 슬래브 붕괴 사고가 발생한 것으로 추정됨

사고 사진 사고현황

- 일반적으로 시스템동바리는 건설현장에서 재사용되는 자재가 많으므로 가설공사표준시방서의 ‘동바리 설계’, ‘일반사항’에서 규정한 바에 따라 재사용 자재의 성능저하를 고려하여 사용 하여야 한다.
- 파이프 서포트와 같이 단품으로 사용되는 동바리의 높이가 3.5m를 초과하는 경우에는 높이 2m 이내마다 수평연결재를 양방향으로 설치하고, 연결부분에서 변위가 일어나지 않도록 수평 연결재의 끝부분은 단단한 구조체에 연결하여야 한다.
- 콘크리트를 타설하는 경우에는 편심이 발생하지 않도록 골고루 분산하여 타설하여야 한다.
- 동바리의 U-Head 고정은 중심축이 일치되도록 하고 유격이 생기지 않도록 견고하게 고정하여야 한다.

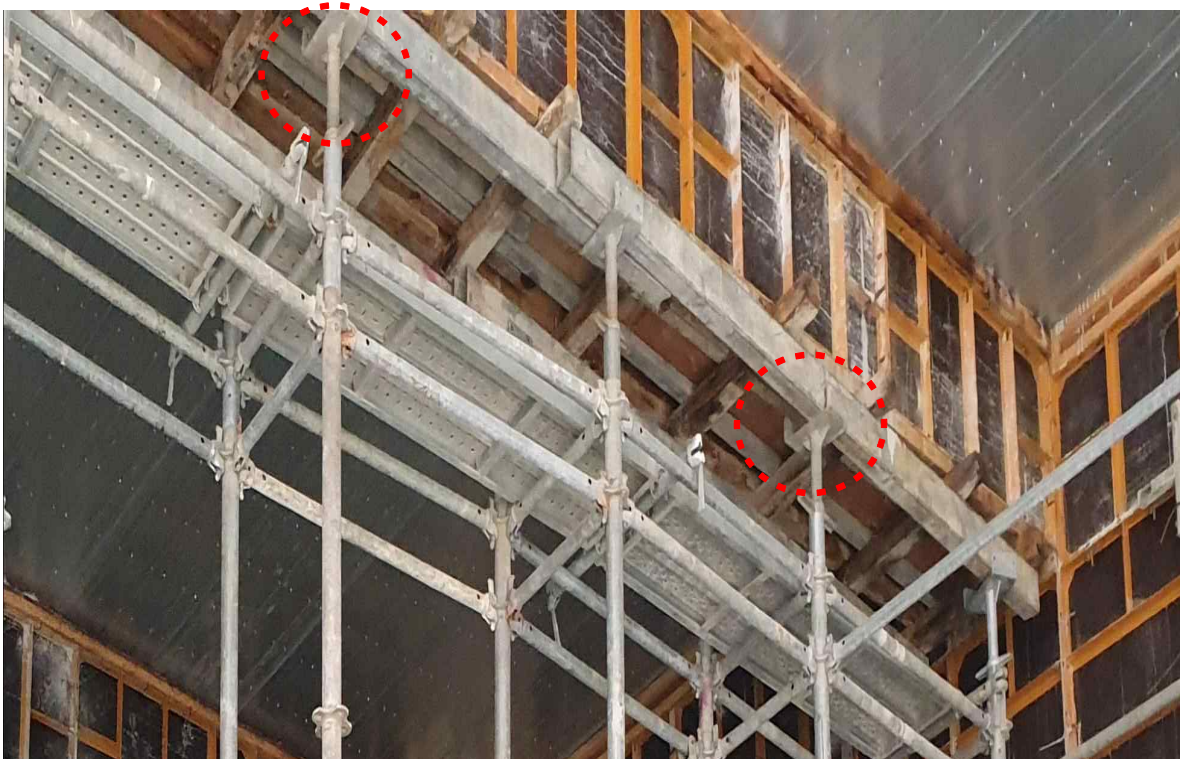
사고 사진 시스템동바리 설치 현황(U-Head)
