(16-007) ○○○○ 9, 10호기 석탄취급설비 설치공사

공사명	○○○○○ 신축공사장 데크플레이트 붕괴사고		
사고일시	2016년 02월 18일(목) 11:25분경	기상상태	맑음
소재지	충남 태안군 원북면	사고 종류	붕괴
구조물 손실	데크슬래브	인적피해	사망 2명
장비 손실	-	안전관리계획서 수립 대상 여부	해당( ), 해당없음( ○ )

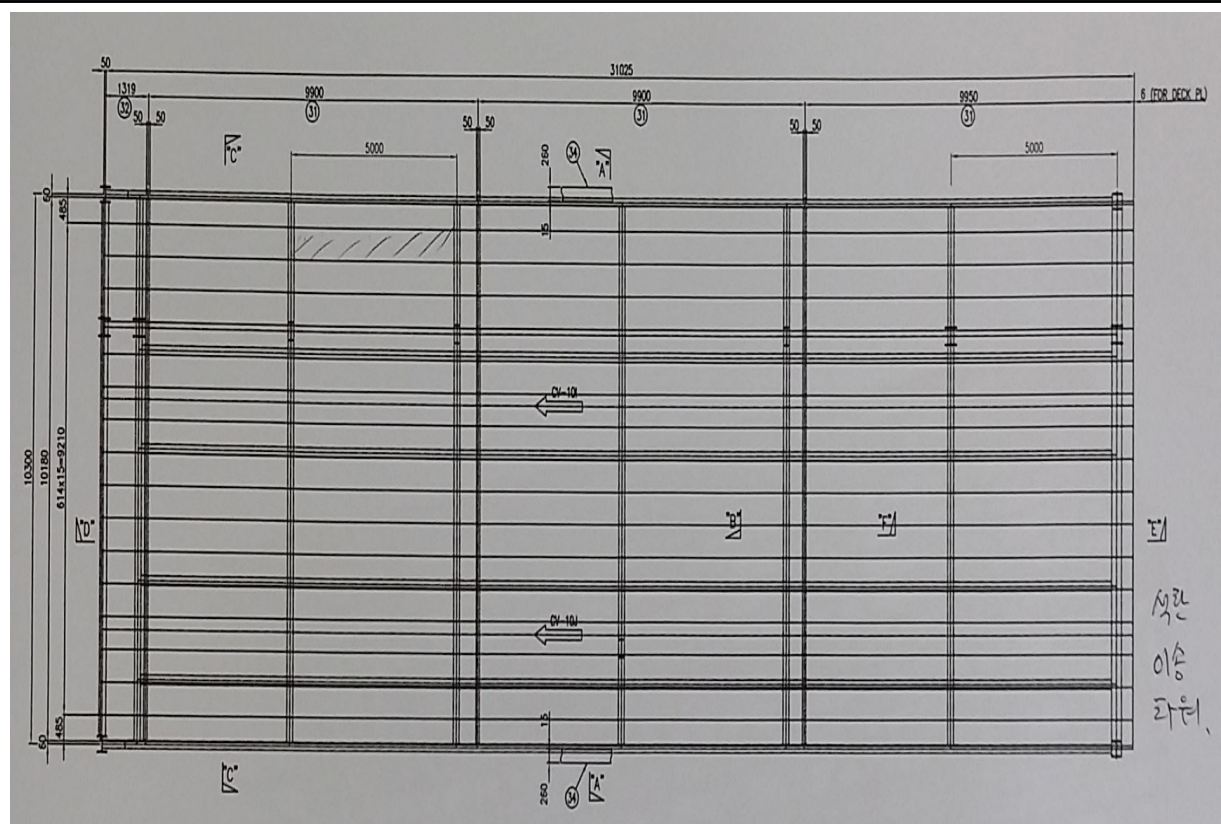
사고발생 위치(설계도면)

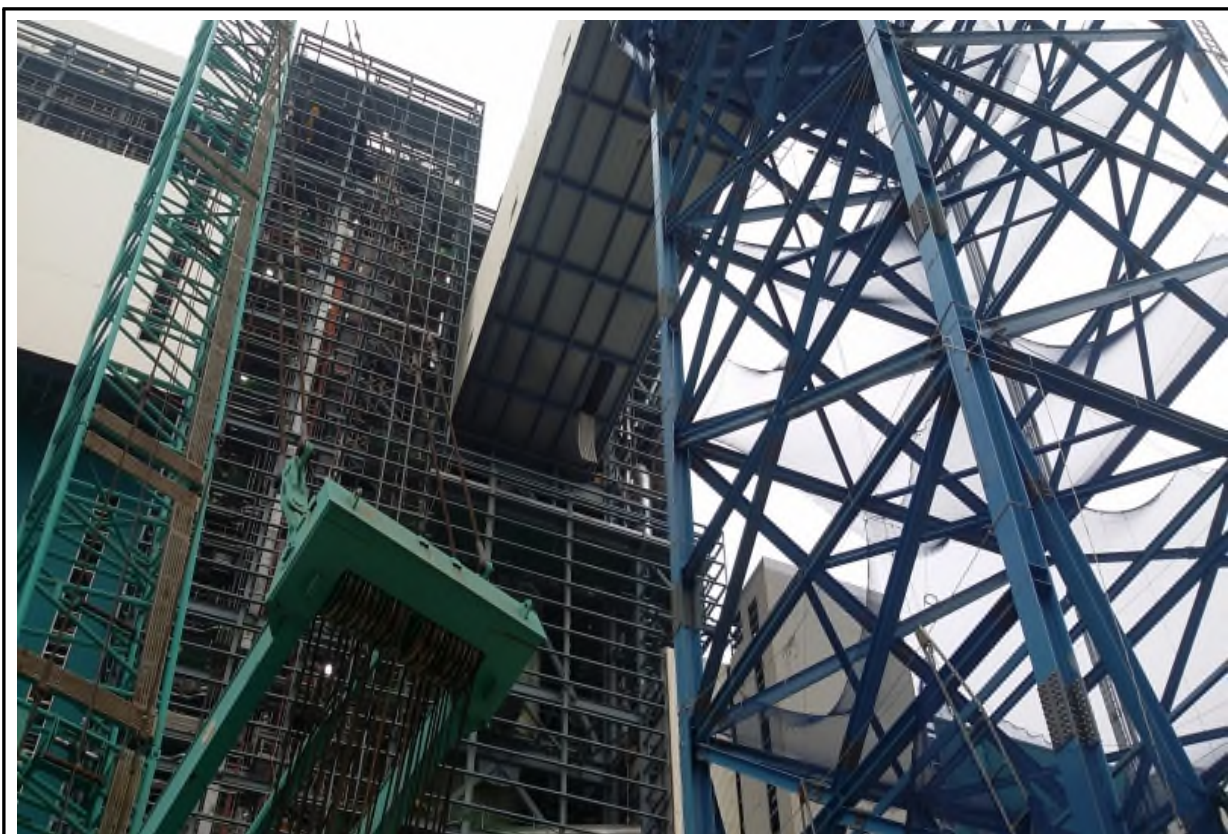
사고 사진

사고발생 위치(갤러리 바닥)

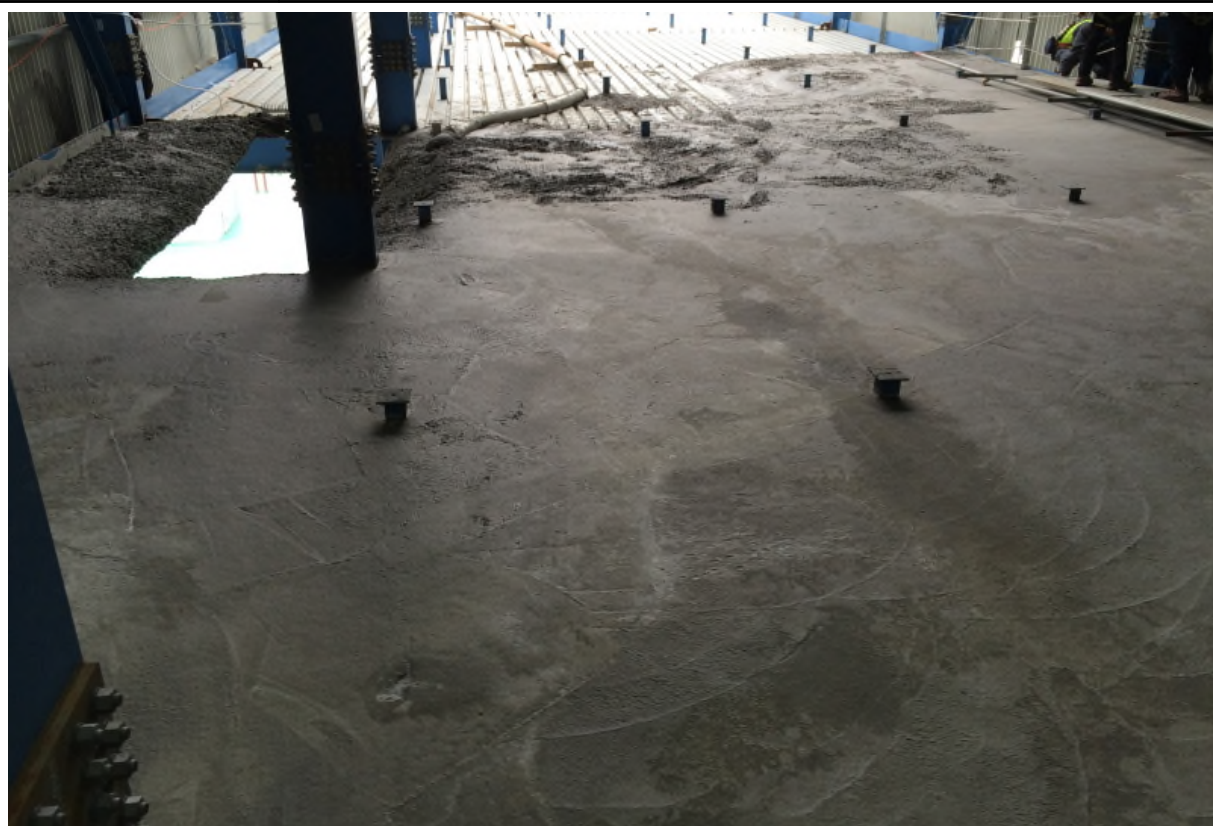
사고 사진

사고현장(데크플레이트 겹침)

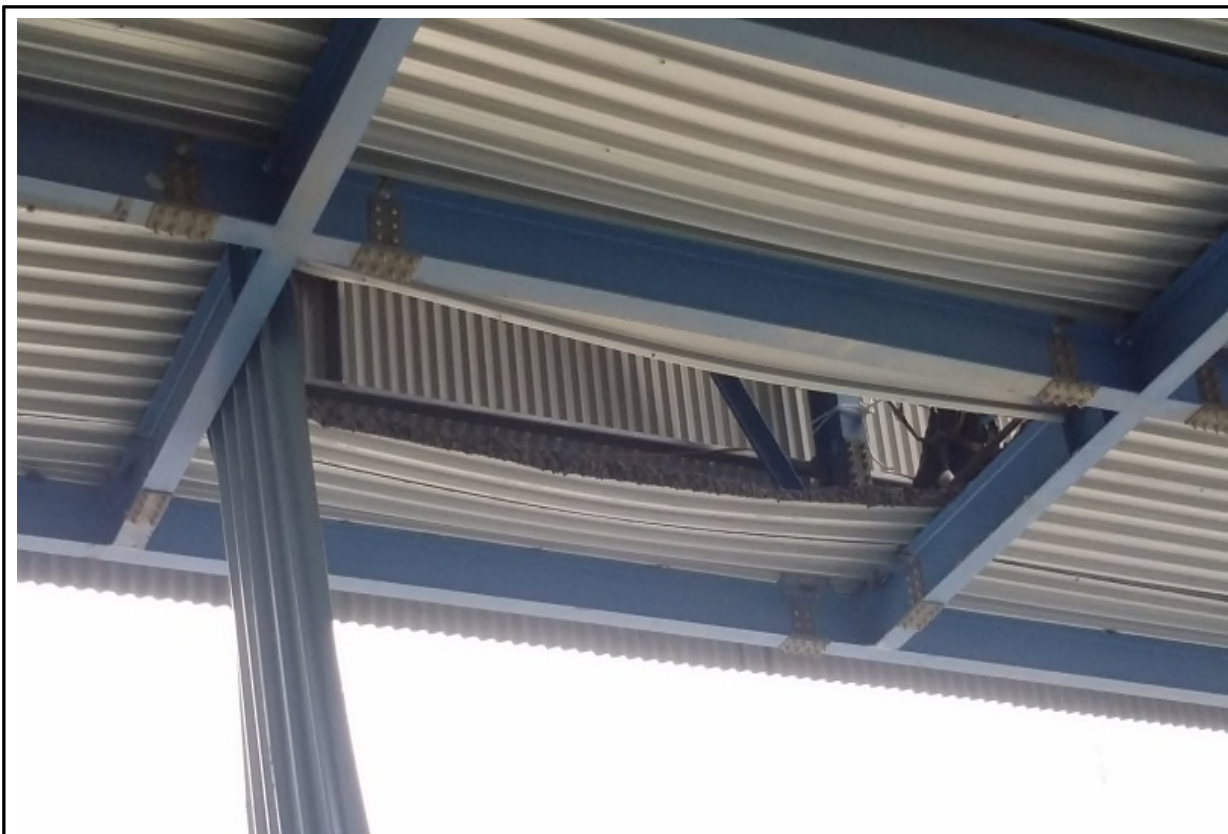
사고 사진

사고현장(데크플레이트 겹침)

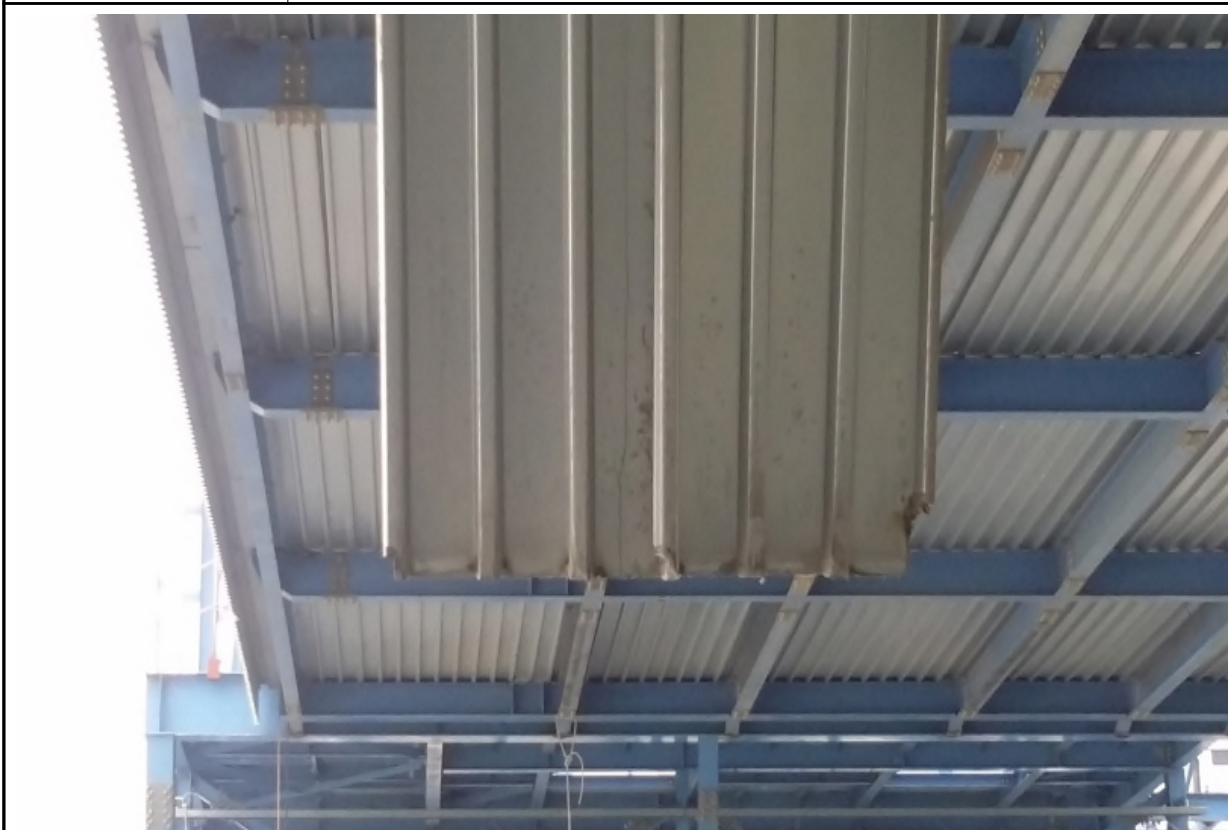
사고 사진

사고현장(Con'c 타설구간)

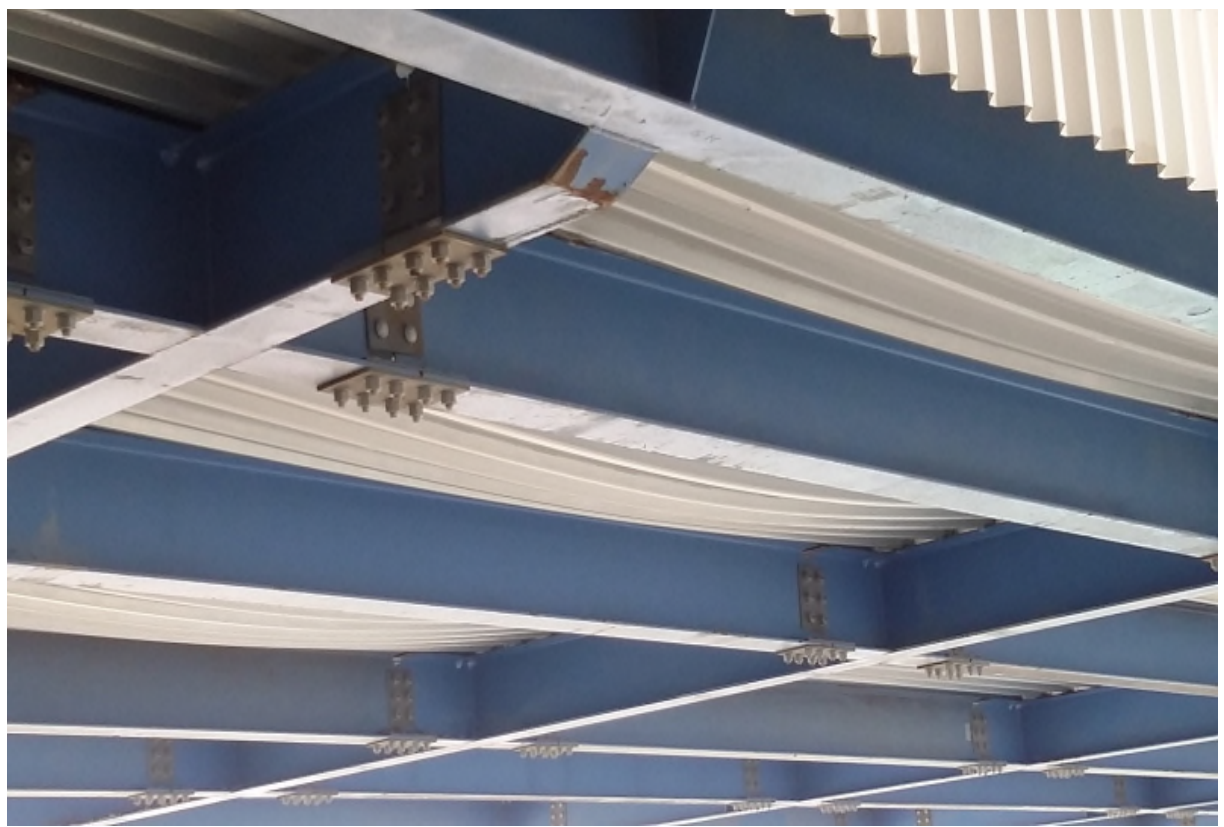
사고 사진

사고개요	<p>① 공사개요</p> <ul style="list-style-type: none"> <li>공사종류: 발전</li> <li>규모: 길이 31m, 폭 10.3m</li> </ul> <p>② 사고경위</p> <p>○ 2월 18일(목) 09:50분에 태안화력발전소의 이송탑과 보일러동을 연결하는 연결통로(갤러리)시설 지상 60m(12층)의 이동통로 바닥 데크플레이트(D/P) 시공 후 Con'c 타설(24m³) 중 데크플레이트가 붕괴되어 Con'c 평탄 작업 중이던 근로자 2명이 추락 사망.</p> <p>③ 사고원인</p> <ul style="list-style-type: none"> <li>도면상 하부프레임(350×175×11)에 약 800mm 걸쳐서 시공하여야 하나 그렇지 않고 직접 시공됨.(그림① 참조, 붕괴된 곳 외의 다른 구간도 현재 처짐이 발생)</li> <li>D/P 접합부(50mm겹침) 위치를 지지보와 지지보 사이에 위치토록 설계되어 있으나, 이를 지지보 상단에 위치하도록 하고 겹침 이음없이 점(Spot)용접으로 시공하여 D/P 휨 발생으로 붕괴된 것으로 추정.</li> <li>당초 Grating(Thk 25mm)과 Checked plate로(구조용) 계획된 바닥슬래브 재료를 비구조용 D/P로 설계 변경하여('14.04월) 변경된 D/P가 Con'c 등 상재하중을 견디지 못한 것으로 추정(주변 D/P도 휨변형 발생된 것을 육안으로 확인가능(사진⑤))</li> </ul>
------	---

사고현장(Con'c 타설구간 처짐)

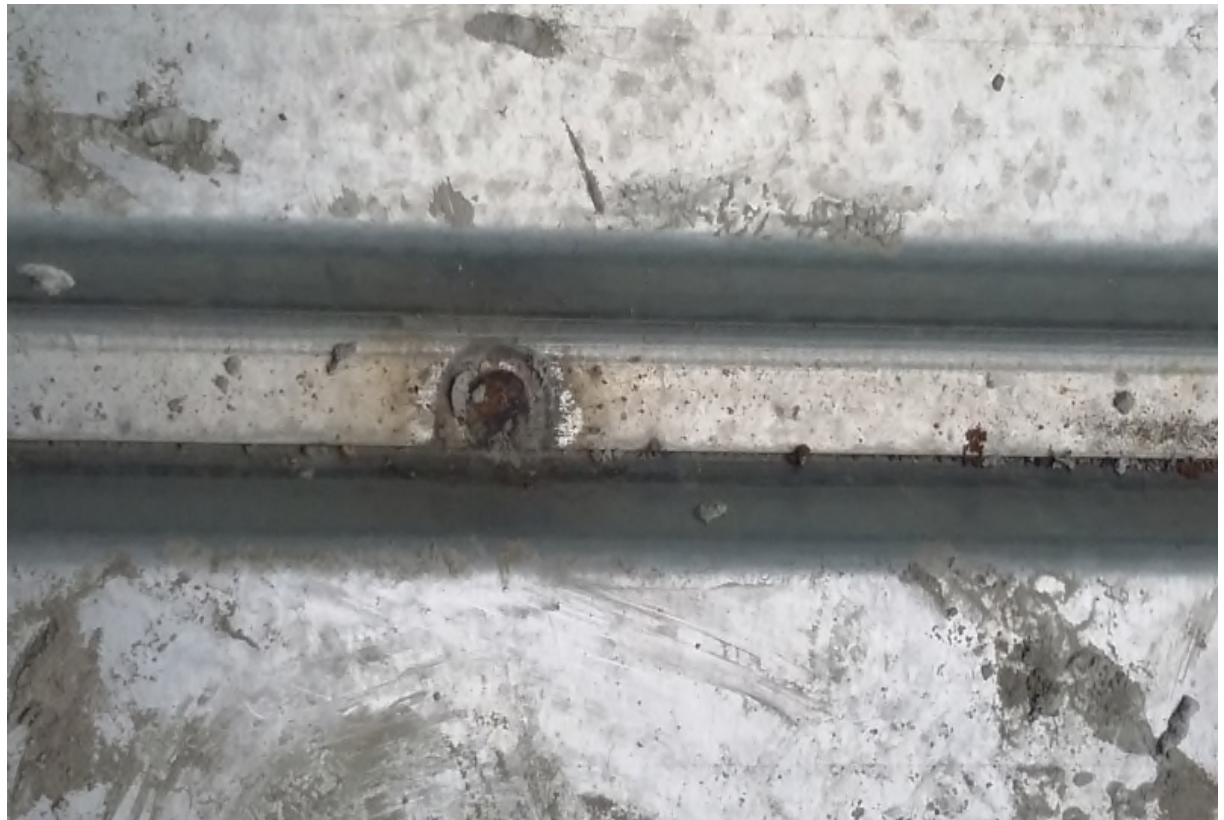
사고 사진

사고현장(데크플레이트 용접상태)

재발방지 대책	<ul style="list-style-type: none"> <li>○ 담당원은 가설작업, 부재이음, 용접방법, 가설 후 응력계측, 품질검사 및 시험요령 등에 대한 작업절차서를 작성해야 한다.</li> <li>○ 데크 플레이트는 긴 부재로 사용되는 경우가 많은데 긴 부재의 양중 시에는 반드시 2점 걸기로 하여 양중 시 데크 플레이트의 변형을 최소화해야 한다.</li> <li>○ 데크복합슬래브에서는 데크플레이트와 콘크리트의 일체화를 위해 통상 스터드볼트 접합을 실시한다.</li> <li>○ 데크구조 슬래브에서는 데크플레이트의 면내 전단력이 크지 않기 때문에 바닥 브레이싱을 설치하는 등의 조치가 필요하다.</li> <li>○ 스터드볼트의 면내 전단력을 보에 전달하는 경우, 데크플레이트를 철골보에 밀착시켜 강풍이나 돌풍에 의해서 비산하지 않도록 하고, 콘크리트 타설 시에 이동, 변형하지 않게 아크 스폿 용접 혹은 필렛용접 등으로 신속하게 데크플레이트를 보에 접합한다.</li> </ul>
---------	--
