## (15-025) ○○○ 오피스텔 공사장 타워크레인 격임 사고

공사명	○○○ 오피스텔 신축공사		
사고일시	2015년 11월 22일(일) 11:49분경	기상상태	흐림
소재지	경남 거제시 옥포동	사고 종류	격임
구조물 손실	-	인적피해	-
장비 손실	타워크레인	안전관리계획서 수립 대상 여부	해당( ○ ), 해당없음( )

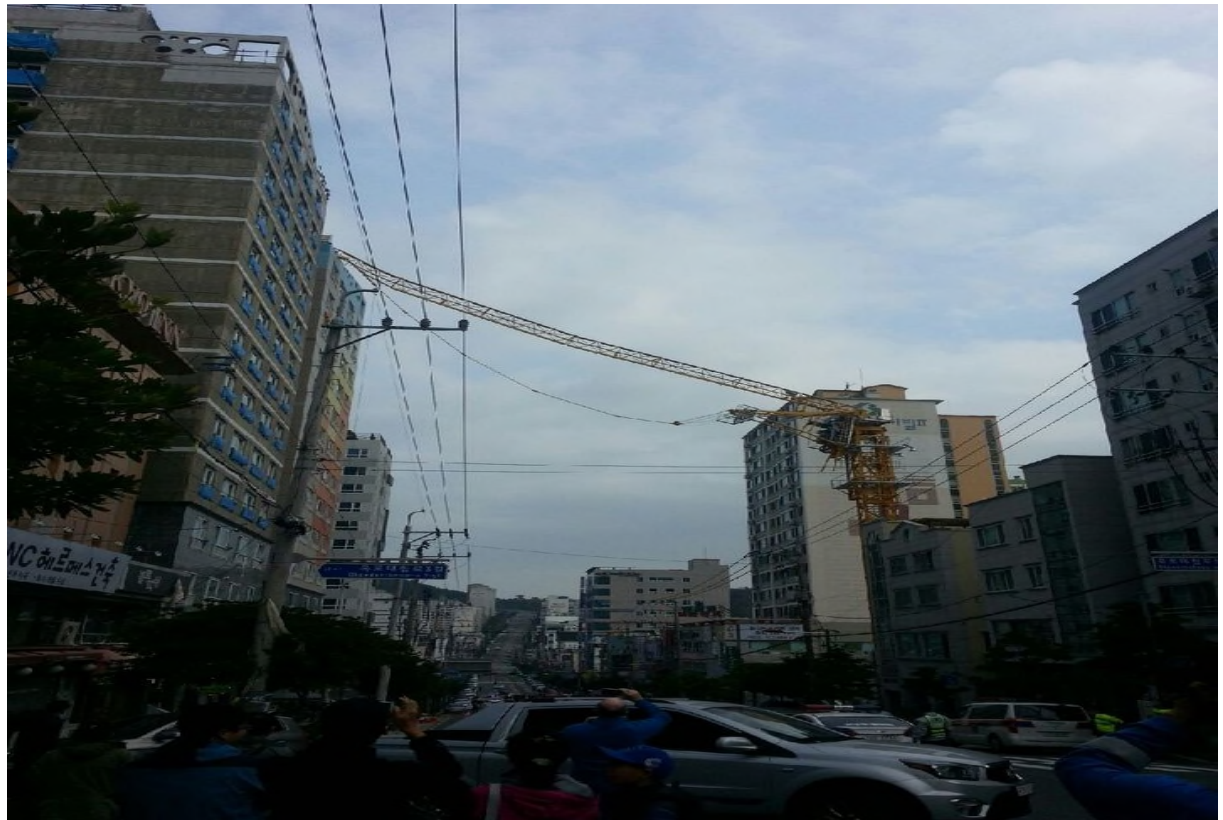
## 사고현장 전경

<b>사고개요</b>	<p><b>① 공사개요</b></p> <ul style="list-style-type: none"> <li>○ 공사종류: 업무시설(오피스텔)</li> <li>○ 연면적: 10,382㎡</li> <li>○ 규모: 지하 2층/지상 20층</li> </ul> <p><b>② 사고경위</b></p> <p>○ 타워크레인(L형, GHD-4015, 2.9톤)으로 지하터파기 흙막이 공사의 H파일을 양중하던 중 양중 와이어 파단으로 타워크레인 상부 마스터와 메인집 연결부위가 격여 25M 도로 맞은편 건물(529-13) 옥상에 걸쳐짐.</p> <p><b>③ 사고원인</b></p> <p>○ 크레인 와이어가 끊어져 갑작스런 반력이 작용하여 크레인 상부 마스터와 메인집 연결부위가 파단된 것으로 추정.</p>
-------------	--

<b>재발방지 대책</b>	<ul style="list-style-type: none"> <li>○ 사업주는 이동식 크레인을 사용하는 경우에 그 이동식 크레인의 구조부분을 구성하는 강재 등이 변형되거나 부러지는 일 등을 방지하기 위하여 해당 이동식 크레인의 설계기준(제조자가 제공하는 사용설명서)을 준수하여야 한다.</li> <li>○ 사업주는 유압을 동력으로 사용하는 이동식 크레인의 과도한 압력상승을 방지하기 위한 안전밸브에 대하여 최대의 정격하중을 건 때의 압력 이하로 작동되도록 조정하여야 한다. 다만, 하중시험 또는 안전도시험을 실시할 때에 시험하중에 맞는 압력으로 작동될 수 있도록 조정한 경우에는 그러하지 아니하다.</li> <li>○ 사업주는 이동식 크레인을 사용하여 작업을 하는 경우 이동식 크레인 명세서에 적혀 있는 지브의 경사각(인양하중이 3톤 미만인 이동식 크레인의 경우에는 제조한 자가 지정한 지브의 경사각)의 범위에서 사용하도록 하여야 한다.</li> <li>○ 고정된 구조물의 제거 또는 철거 작업 등에 이동식 크레인 사용 금지.</li> </ul>
----------------	---
