(16-022) ○○○○ 아파트 데크플레이트 붕괴사고

공사명	○○○ 주상복합 신축공사		
사고일시	2016년 12월 23일(월) 16:36분경	기상상태	맑음
소재지	대구시 수성구 범어동	사고 종류	붕괴
구조물 손실	데크슬래브	인적피해	중상 5명
장비 손실	-	안전관리계획서 수립 대상 여부	해당(○), 해당없음()

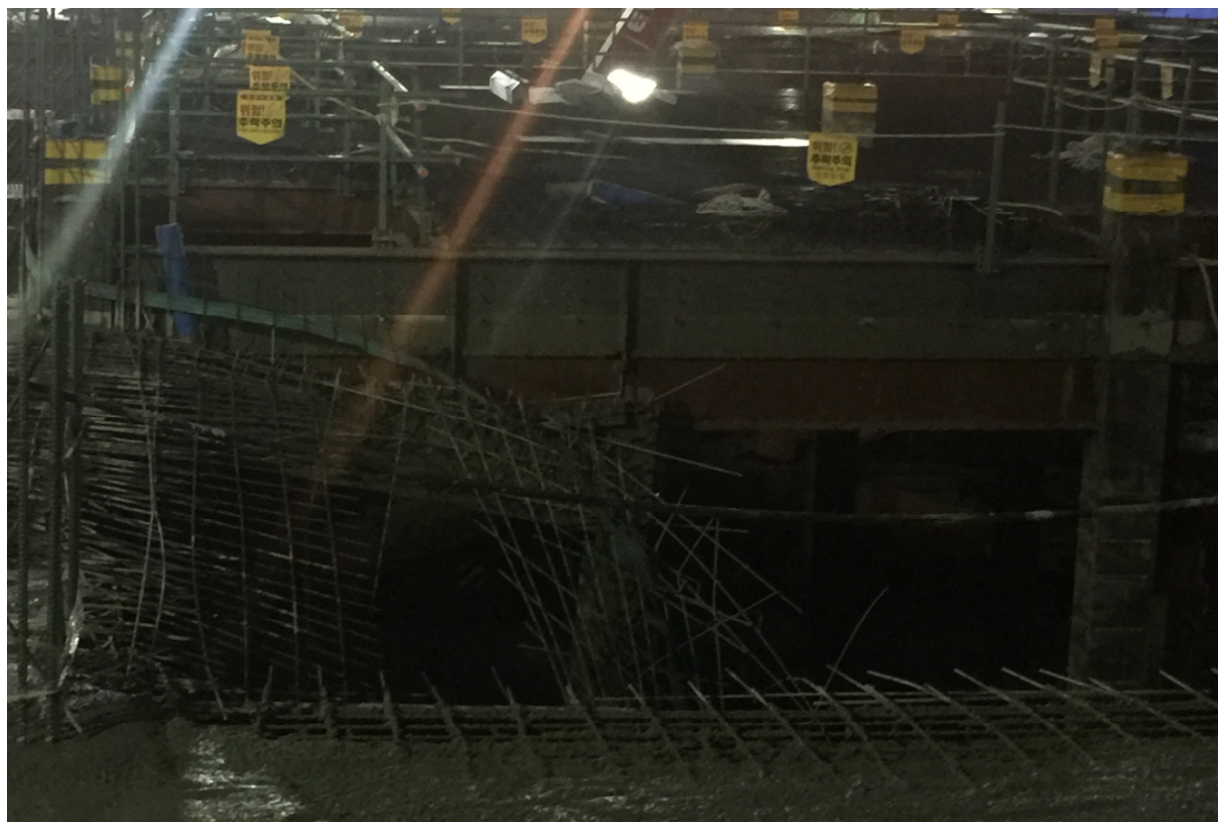
사고 사진

사고개요	<p>① 공사개요</p> <ul style="list-style-type: none"> ○ 공사종류: 공동주택 ○ 연면적: 146,530㎡ ○ 규모: 지하 5층/지상 32~49층(5개동) <p>② 사고경위</p> <ul style="list-style-type: none"> ○ 바닥슬래브 콘크리트 타설 중 사고부위 거더(G1HG-139)의 중앙부에 부착된 브라켓의 용접부가 파단되어 브라켓으로 연결되어 있던 빔(G1B-218)과 데크플레이트가 떨어지면서 데크플레이트 위에서 콘크리트 타설중이던 작업인부가 추락. <p>③ 사고원인</p> <ul style="list-style-type: none"> ○ 사고부위(6.6m×8.0m) 거더(G1HG-139)의 중앙부에 부착된 브라켓의 용접부 불량으로 인하여 파단된 것으로 추정(그림 4,5참조) ○ 거더는 공장제품(대우ST)이며 현장용접은 실시하지 않음
------	---

재발방지 대책	<ul style="list-style-type: none"> ○ 강콘크리트 합성구조에 사용하는 재료는 품질이 확인된 것이어야 한다. ○ 합성보의 콘크리트 소요강도 및 연결플레이트의 인장강도 발현에 대한 품질확인 후 다음 공정(슬래브 콘크리트 타설)으로 진행하여야 한다. ○ 시공계획 단계부터 사용할 콘크리트의 품질 및 콘크리트의 충전 시공 방법에 대해 충분히 검토하여야 한다. ○ 콘크리트 타설 및 다짐은 콘크리트와 강재 사이에 충전 불량 개소가 생기지 않도록 이를 염두에 두고 실시하여야 한다.
---------	--
