(16-005) ○○○ 신축공사장 흠막이가시설 붕괴사고

공사명	○○빌딩 신축현장		
사고일시	2016년 02월 05일(월) 07:59분경	기상상태	맑음
소재지	대구시 중구 삼덕동	사고 종류	붕괴
구조물 손실	-	인적피해	인명피해 없음
장비 손실	-	안전관리계획서 수립 대상 여부	해당(○), 해당없음()

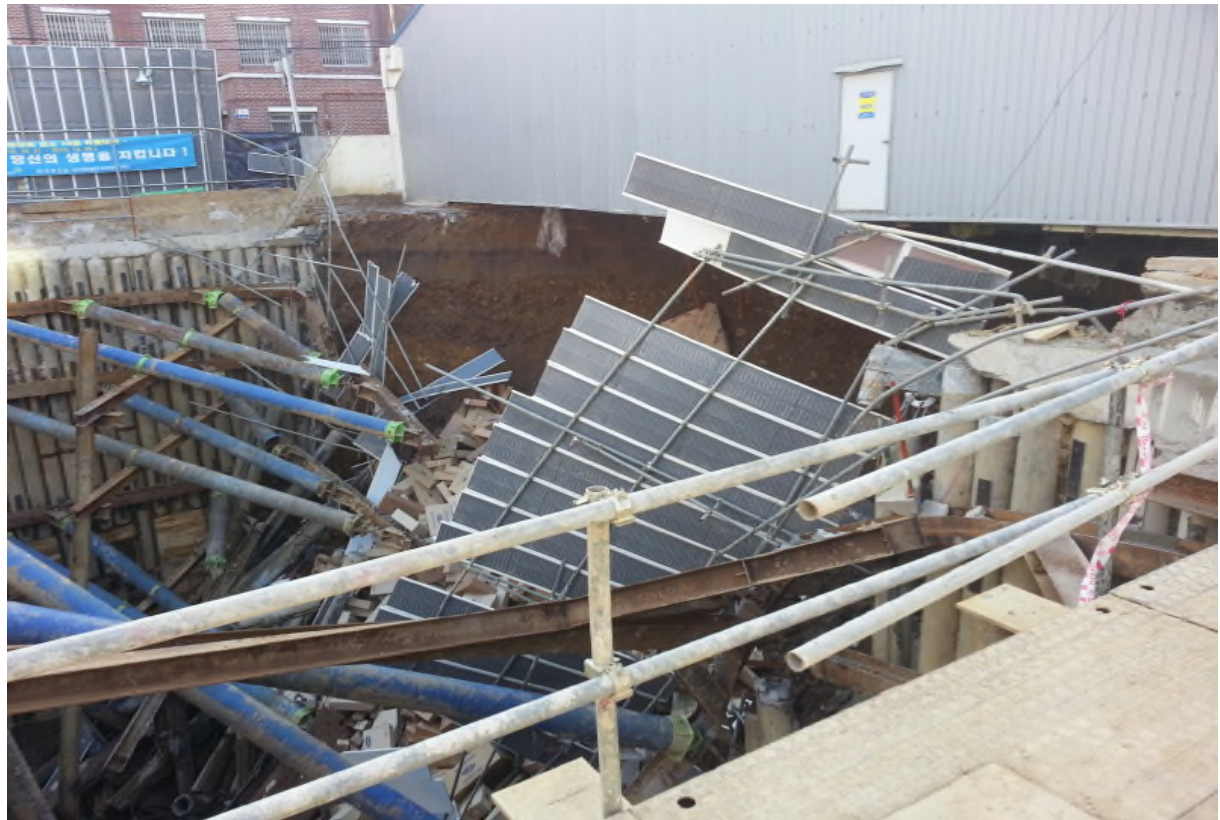
사고 사진

사고발생 위치(가설창고)

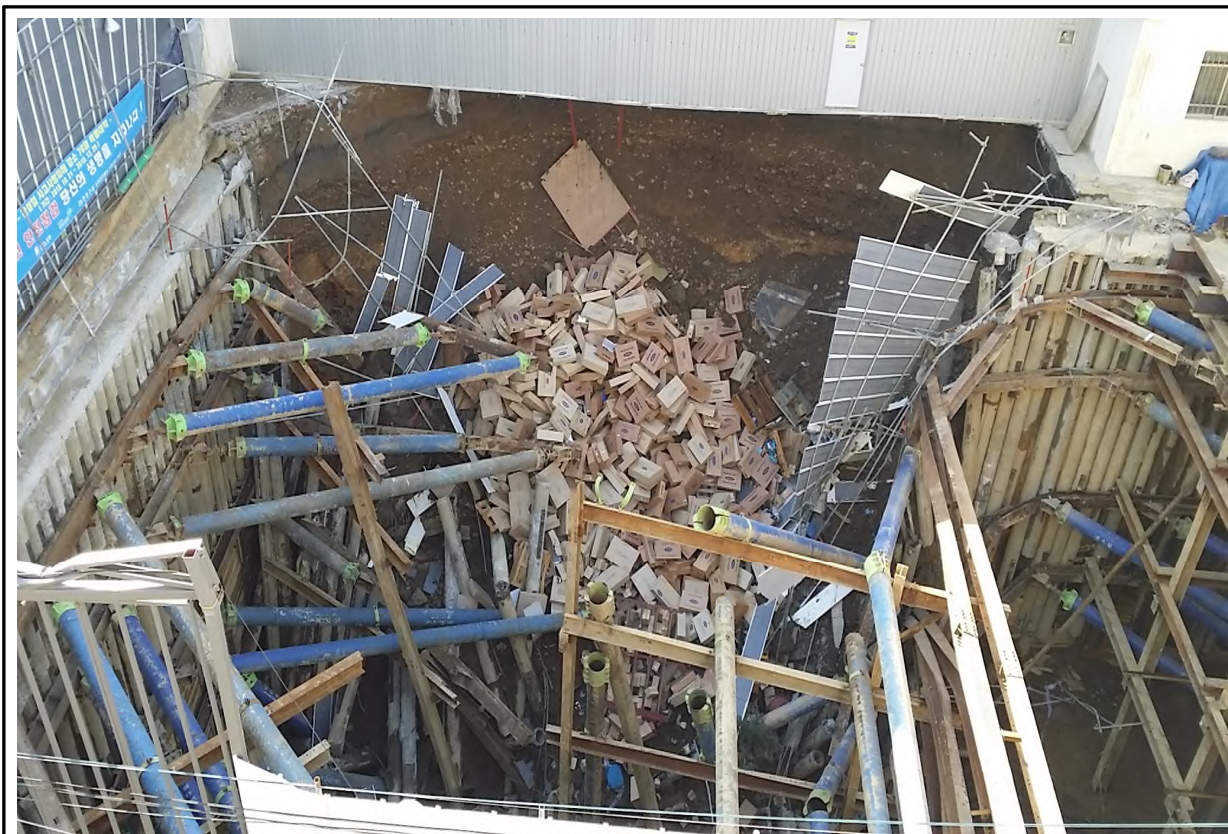
사고 사진

사고개요	<p>① 공사개요</p> <ul style="list-style-type: none"> ○ 공사종류: 판매시설(소매점, 의원) ○ 연면적: 6,469㎡ ○ 규모: 지하 2층/지상 13층 <p>② 사고경위</p> <p>○ 2월 4일 지하부 굴착(13m) 완료 후 2월 5일 아침 07:59분경 정화조 매트 콘크리트 타설을 준비하던 중 가설창고측 흠막이벽체(e-PHC파일)가 붕괴되어 인접한 가설창고(자동차부품) 바닥 30㎡정도가 붕괴.</p> <p>③ 사고원인</p> <ul style="list-style-type: none"> ○ 설계시 가설창고의 부품상재하중 미 고려 추정. ○ 지하수 차수불량 등에 따른 지반 연약화와 e-PHC파일의 근입깊이 부족과 스트러트 및 띠장 설치불량 등 복합적인 요인으로 붕괴 되었을 것으로 추정.
-------------	--

사고현장(가설창고 하부 붕괴)

재발방지 대책	<ul style="list-style-type: none"> ○ 토질조건, 흠막이구조, 굴착규모, 굴착방법, 지하매설물의 유무, 본 구조의 시공법, 인접구조물 등과의 관련을 고려하여 공정의 각 단계에서 충분한 안정성이 확보될 수 있는 흠막이 구조물 시공계획. ○ 연암 등의 암반지역과 같이 흠막이 벽 대신 굴착면이 노출되는 경우에는 굴착면의 안정성을 확보할 수 있는 시공계획. ○ 널말뚝, 엄지말뚝, 흠막이 앵커, 띠장, 버팀보 등의 부재 재질, 배치, 치수, 설치시기, 시공 순서, 시공법, 장비계획, 지장물 철거계획, 가배수로 및 안전시설 설치계획 등. ○ 흠막이 공사 중 또는 완료 후 구조물의 부상현상에 대한 배수처리 및 부상방지대책.
----------------	--

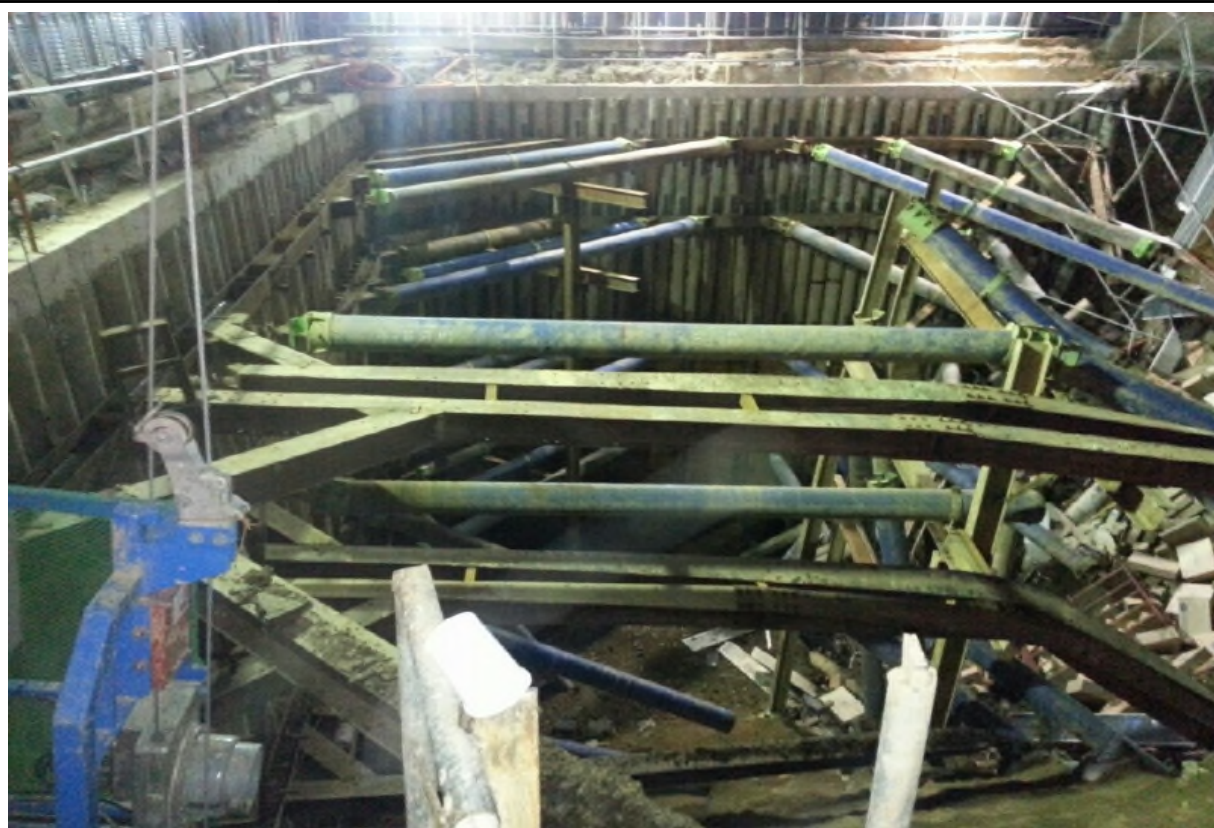
사고 사진

사고현장
