(16-003) ○○ 신축상가 천공기 전도사고

공사명	○○○ 상가 신축공사		
사고일시	2016년 01월 18일(월) 15:40분경	기상상태	맑음
소재지	경남 양산시 물금읍	사고 종류	전도
구조물 손실	-	인적피해	경상 1명
장비 손실	천공기	안전관리계획서 수립 대상 여부	해당(), 해당없음(○)

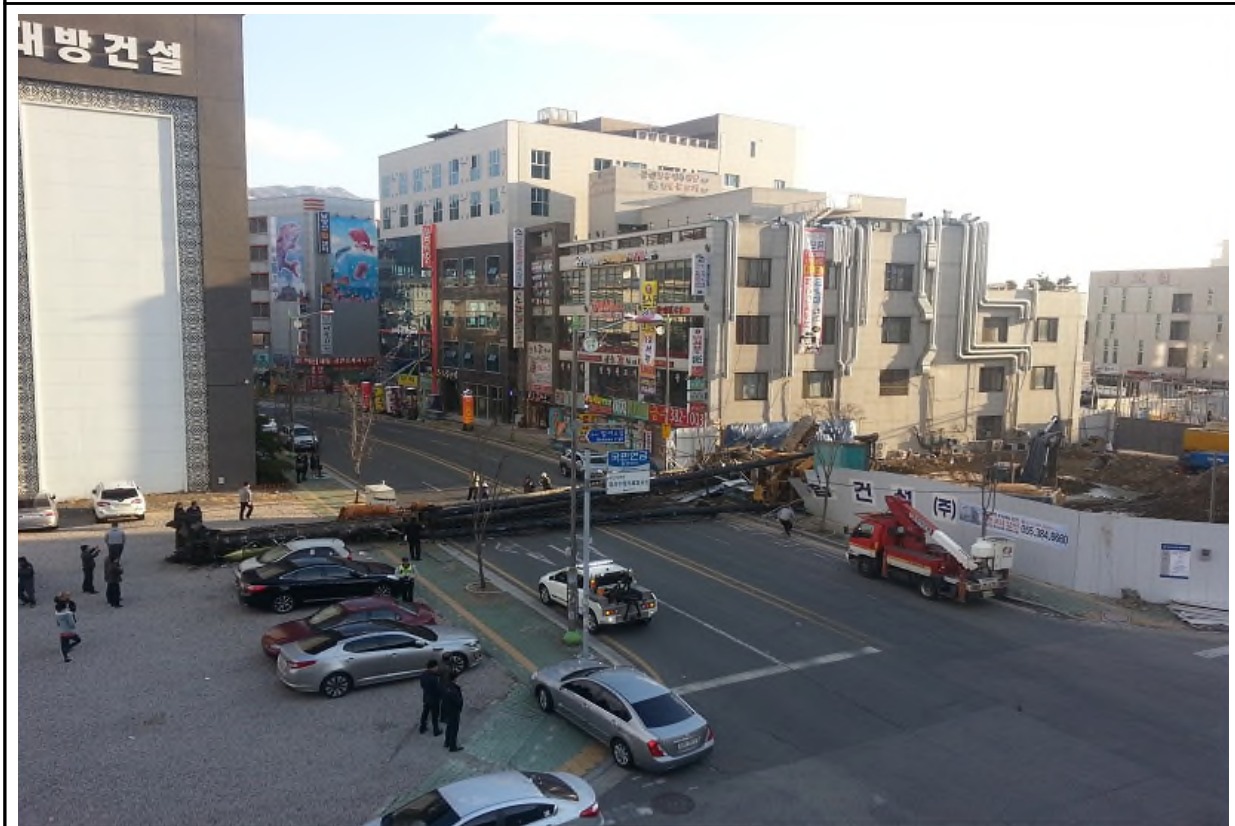
사고 사진

사고개요	<p>① 공사개요</p> <ul style="list-style-type: none"> ○ 공사종류: 판매시설 ○ 연면적: 3,756㎡ ○ 규모: 지하 1층/지상 4층 <p>② 사고경위</p> <p>○ 상가건물(지하1층,지상4층)건축을 위해 부지경계부 지하층 지반개량 및 차수를 위한 JSP(Jumbo Special Pile)를 시공하기 위하여 천공 작업중 천공장비(패도식)가 도로방향으로 전도.</p> <p>③ 사고원인</p> <ul style="list-style-type: none"> ○ 천공장비 이동 및 설치시 지반이 충분한 지지력을 확보하여 부등침하가 발생되지 않도록 하여야 하나, 침하방지를 위한 깔판(철판)은 설치한 것으로 보이나 지반이 충분한 지지력을 확보하지 못한 것으로 추정. ○ 강풍의 경우 초속 10m/sec이상의 폭풍우 경보가 있을 경우 작업을 중지(안전보건공단 건설기계 안전보건작업 지침)하여야 하지만, 사고당시 풍속은 15:00 6.4m/s, 16:00 5.2m/s(기상청 자료)로 직접적인 영향은 미치지 않았으나, 지반지지력 부족과 더불어 영향을 준 것으로 추정(1/18일 최대풍속은 14m/sec).
------	---

사고현장

재발방지 대책	<ul style="list-style-type: none"> ○ 연약한 지반에 설치하는 경우에는 각부(脚部)나 가대(架臺)의 침하를 방지하기 위하여 깔판·깔목 등을 사용할 것. ○ 시설 또는 가설물 등에 설치하는 경우에는 그 내력을 확인하고 내력이 부족하면 그 내력을 보강할 것. ○ 각부나 가대가 미끄러질 우려가 있는 경우에는 말뚝 또는 췌기 등을 사용하여 각부나 가대를 고정시킬 것. ○ 레도 또는 차로 이동하는 항타기 또는 항발기에 대해서는 불시에 이동하는 것을 방지하기 위하여 레일 클램프(rail clamp) 및 췌기 등으로 고정시킬 것. ○ 버팀대만으로 상단부분을 안정시키는 경우에는 버팀대는 3개 이상으로 하고 그 하단 부분은 견고한 버팀·말뚝 또는 철골 등으로 고정시킬 것.
------------	---
