## 미국 배튼루즈 정제공장 폭발화재

본 폭발화재사고는 미국 화학사고조사위원회(U.S. Chemical Safety Board)가 발간한 조사보고서를 토대로 정리하였다.

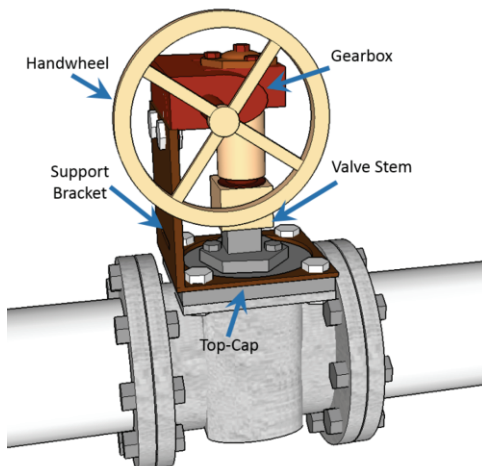
기어박스를 제거하기 위해서는 지지브래킷(support bracket)과 기어박스가 연

결되어 있는 왼쪽의 수평볼트 2개를 풀어 해체할 수 있는데, 이날 작업자는 배관 내 유압을 유지해주는 탑캡(top-cap) 고정용 4개의 수직볼트를 해체하고 파이프렌치로 밸브몸통을 돌렸으며 이후 탑캡이 내부 유압으로 열리면서 배관 내의 이소부탄이 누출되고 폭발사고로 이어졌다.

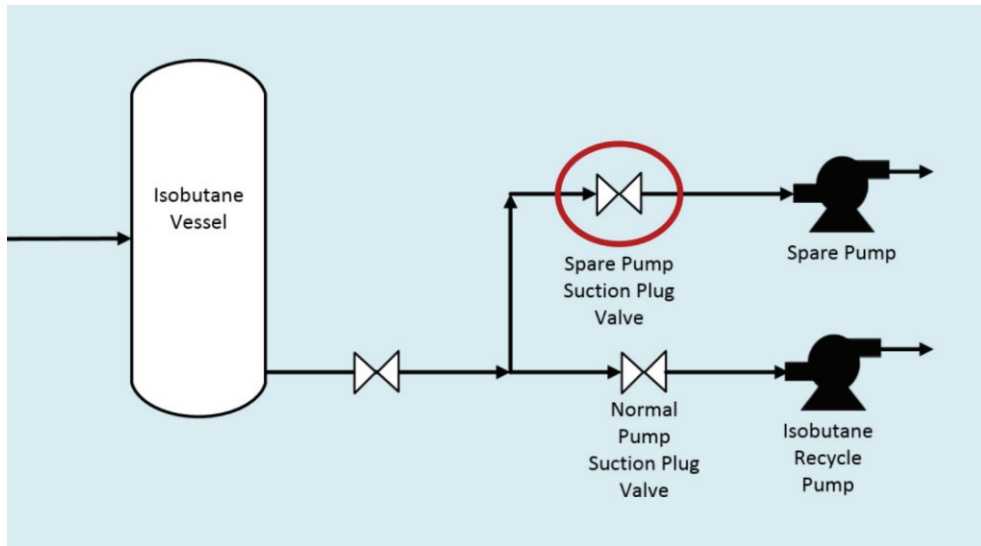
그림 1. 누출사고가 발생한 알킬레이션 공정실 장비 단순 배치도

2016년 11월 22일 오후 배튼루즈 정제공장 알킬레이션 공정실 내에서 두 명의 담당자가 유지관리를 위해서 이소부탄 장비를 준비하고 있었다. 이 준비과정에서 두 담당자는 밸브 장비를 조절하여

이소부탄 예비펌프(spare pump)를 가동시키려 하였다(그림 1 참조). 펌프 전환을 위하여 두 담당자는 예비펌프 앞단의 흡입 플러그밸브(spare pump suction plug valve)를 개방하고자 하였다.

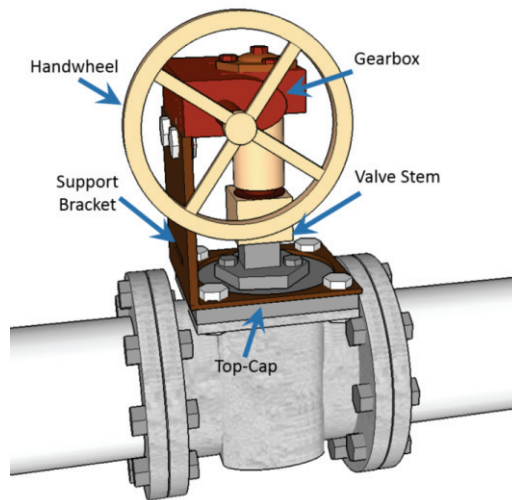
그림 2. 이번 사고에 관여된 알킬레이션 공정실 내 플러그밸브 구성도: 기어박스(gearbox), 밸브몸통(valve stem), 탑캡(top-cap), 지지브래킷(support bracket),

이번 사고 정제공장에서는 직각회전 플러그밸브(quarter-turn plug valve)로 알려진 밸브가 이소부탄 펌프의 유입 밸브를 포함하여 알킬레이션 공정실 내 여러 곳에서 사용되고 있었다. 이런 유형의 밸브는 대부분 수동으로 작동하는데 기어박스에 연결된 핸드휠을 돌려 밸브를 개폐할 수 있다(그림 2 참조). 핸드휠은 기어를 돌려서 밸브몸통(valve stem)이 열림 또는 닫힘 위치로 변경되도록 하며

배튼루즈 정제공장 알킬레이션 공정실에 설치되어 있던 15개의 구형 플러그밸브의 기어박스 지지 브래킷은 네 개의 수직 볼트로 밸브몸체에 연결되어 있는데 이 볼트는 유압유지 탭캡을 고정시키는 역할도 한다(그림 2 참조). 그러나 네 개의 탭캡 볼트를 건드리지 않고 두 개의 수평 볼트를 해체하여 기어박스를 제거할 수 있도록 설계되어 있었다.

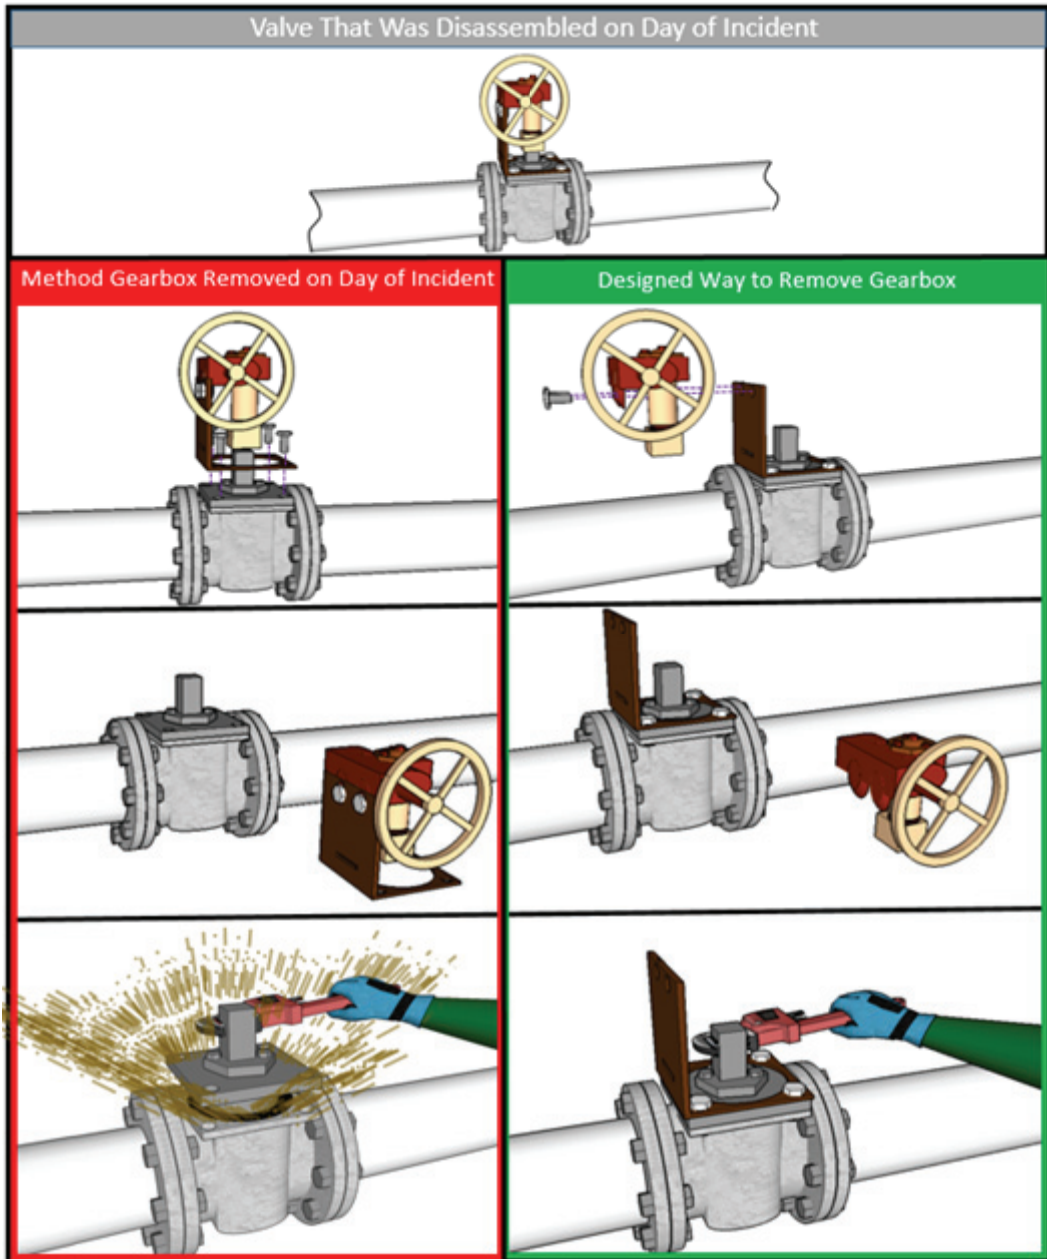
그림 3. 사고당일 해체된 밸브(왼쪽은 사고당일 기어박스 해체법 / 오른쪽은 올바른 기어박스 해체법)

사고 당일 오후 한 담당자가 예비펌프 앞단의 플러그밸브를 개방하고자 플러그밸브에 부착된 핸드휠을 돌렸다. 핸드휠은 돌아갔지만 기어박스가 적절하게 작동하지 않아 밸브몸통이 움직이지 않았다. 담당자는 기어박스를 해체하고 파이프렌치로 밸브몸통을 돌려 밸브를 개방하고자 했다. 플러그밸브에서 고장 난 기어박스를 해체하는 것은 알킬레이션 공정실 담당자에게 허용되는 행위였다. 담당자는 기어박스 뿐 아니라 지지브래킷까지 모두를 해체하기 위해서 지지브래킷을 밸브 몸체에 연결시켰던 수직 볼트 네 개를 제거했다. 그러나 이 네 개의 볼트는 관내 유압유지 구성품인 탑캡(top-cap)을 고정시키는 역할 또한 담당했다. 탑캡을 건드리지 않고 기어박스를 안전하게 해체하기 위해서는 그림 3의 오른쪽과 같이 지지브래킷과 기어박스를 연결해주는 두 개의 수평 볼트를 제거함으로써 가능하지만 담당자는 이 방법을 택하지 않았다. 한 담당자가 파이프렌치로 밸브몸통을 돌리려했고 다른 한 담당자는 이를 지켜보고 있었다. 밸브몸통을 돌리는 순간 플러그밸브는 떨어져 나갔으며 압축 이소부탄은 밸브 몸체에서 유출되어 화염이 가능한 백색의 증기운을 형성했다.

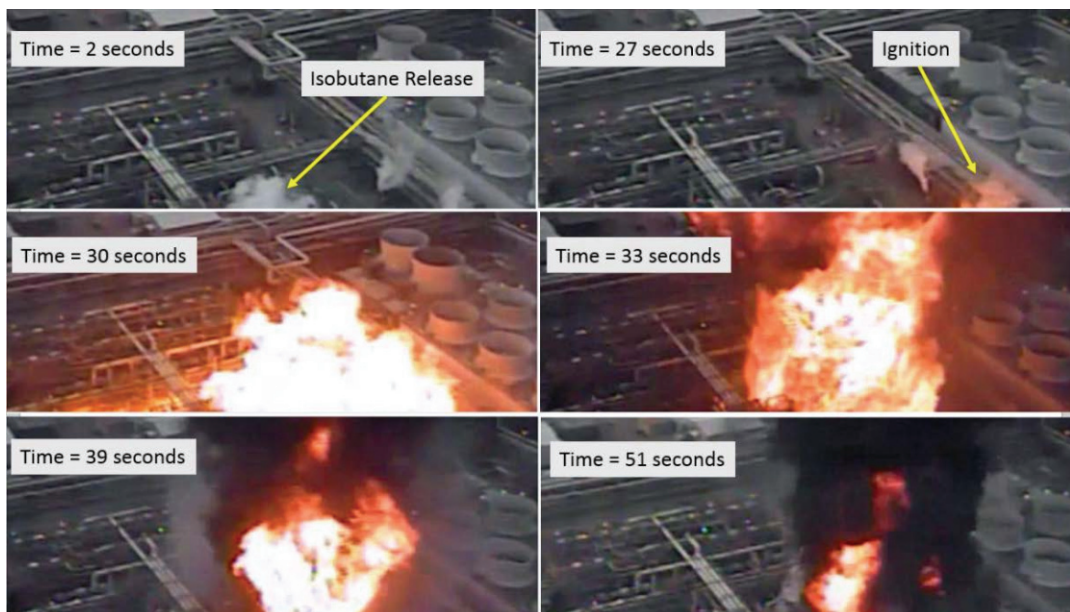
그림 4. 배톤루즈 정제공장 CCTV 영상에 의한 이소부탄 누출과 화재

그림 4와 같이 구내 CCTV 영상에 따르면 사고지점에서 21 미터(70 피트) 떨어진 지점에서 동력구동 용접 기계에 의해서 이소부탄 증기운이 점화되었다. 이 번 사고로 엑손모빌 직원 한 명과 협력업체 직원 3명이 부상을 당했다. 비상대응관은 누출을 차단시키고 초기 점화 후 약 25분 만에 화재를 진압했다.

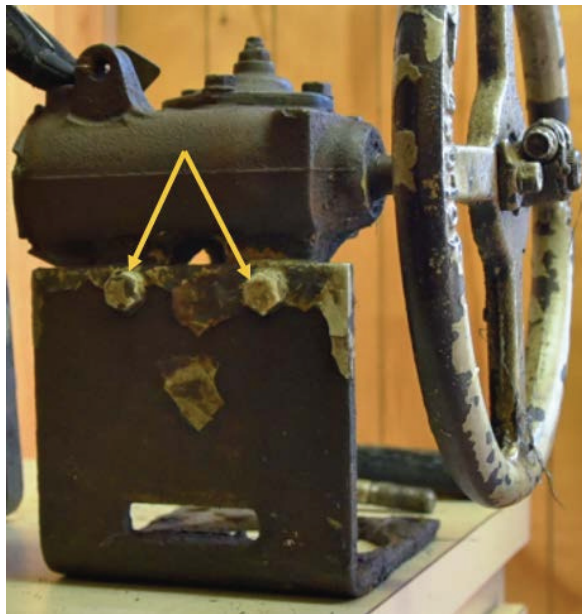
이번 사고와 관련된 플러그밸브는 유압유지 부품 제거 없이 기어박스를 제거할 수 있기 때문에 위 API 표준 599 조항을 준수했다. 담당자는 유압유지 탑캡과 지지브래킷을 밸브몸체에 고정하는 네 개의 수직 볼트가 아닌 기어박스과 지지브래킷을 연결하는 두 개의 수평 볼트를 제거할 수 있었다. 그러나 담당자는 그림 5가 말해주듯 두 개의 수평 볼트가 아닌 네 개의 수직 볼트를 제거하면 기어박스를 해체할 수 있을 것이라고 생각했었다.

그림 5. 사고에 관련된 기어박스 지지브래킷 사진

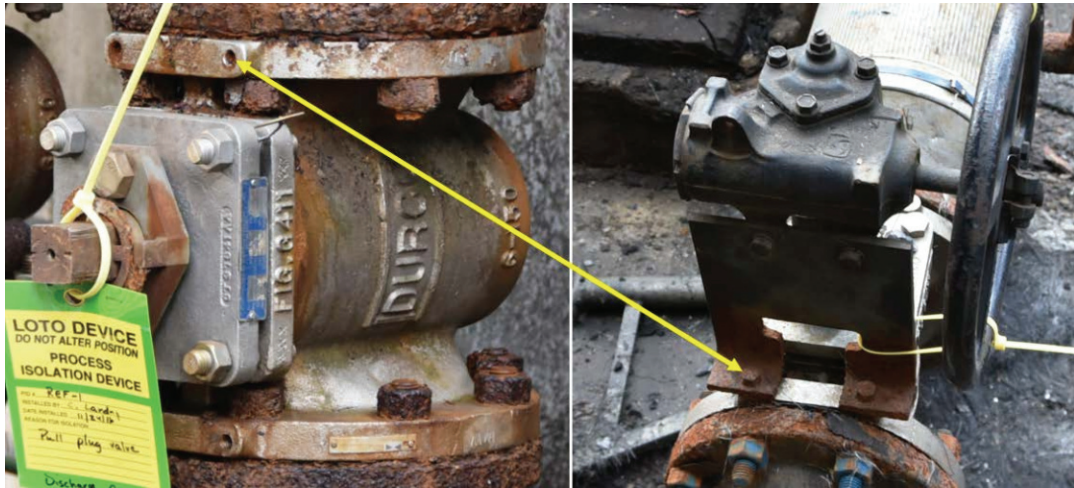
화학사고조사위원회는 플러그밸브 제조사(Durco)가 1984년 신형 플러그밸브를 출시했으며 신형 설계에서는 기어박스 지지브래킷을 유압유지 탑캡 고정 볼트가 아닌 별도의 볼트를 이용하여 밸브몸체에 연결하도록 되어 있다는 것을 알게 되었다(그림 6 참조).

그림 6. 신형 플러그밸브의 기어박스 지지브래킷과 밸브몸체와의 연결 방식 개선 현황

배튼루즈 정제공장 알킬레이션 공정실 내에 설치된 97%의 플러그밸브는 Durco 사의 신형 플러그밸브인 것으로 조사되었다. 신형 플러그밸브는 기어박스 지지브래킷이 유압유지 탭캡이 아닌 밸브몸체에 연결되도록 되어 있어 향후 동일사고 재발 방지에 도움이 될 것으로 전망된다.

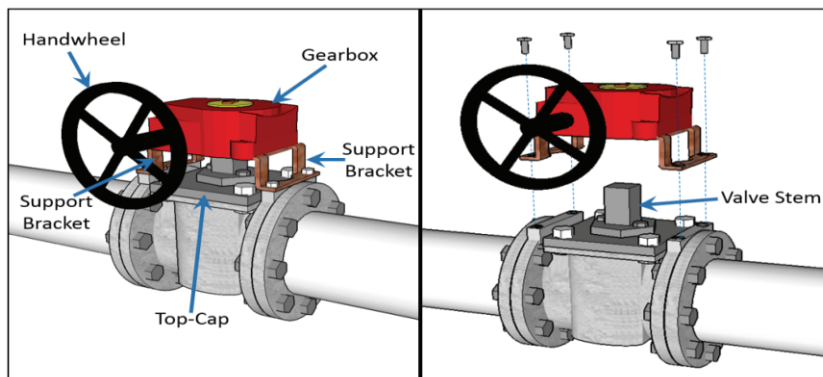
그림 7. 신형 플러그밸브 설계에서의 기어박스 어셈블리 제거 방식

알킬레이션 공정실 내에 설치된 구형 플러그밸브 수가 적다는 점, 고장 난 기어박스 제거를 수행하는 직원에게 안내하는 문서화된 절차 및 훈련이 없었다는 점 등의 여러 쟁점이 복잡하게 얽히면서 사고 위험은 더 크게 증가했다. 알킬레이션 공정실 내에서 많이 사용되는 신형 플러그밸브는 개선된 설계 방식을 취하고 있다. 신형 설계는 기어박스와 지지브래킷의 어셈블리 일체 제거시에도 화학 누출이 일어날 가능성을 배제시켰다. 밸브 설계자는 기어박스 지지브래킷을 고정하는 별도의 연결 지점을 제공했으며 부착 위치는 유압유지 구성품이 아니었다. 신형 밸브 설계에서는 작업자가 기어박스와 지지브래킷 모두를 제거해도 화학 누출이 일어날 수 없는 형태다.
