## 화학사고 사례(2014.11.23) KOSHA-MIA-201408

### 반도체 코팅액 제조공정에서 필터 수세척작업 중 화재

#### < 재해개요 >

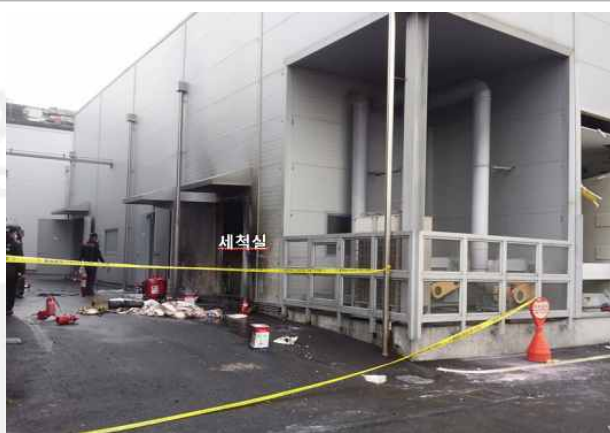
[필터 세척장 외부]

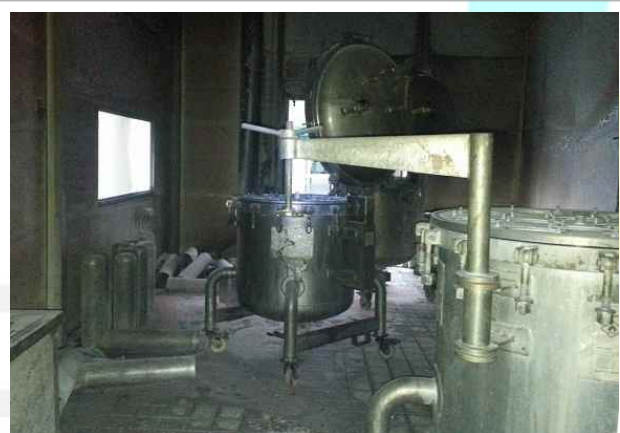
[세척장 내부 필터(3기) 및 여과카트리지]

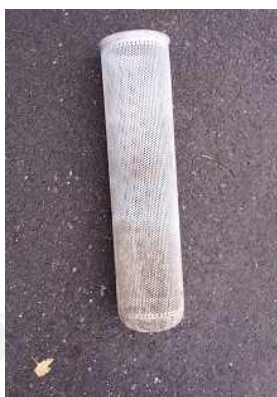
[필터 내 여과 카트리지]

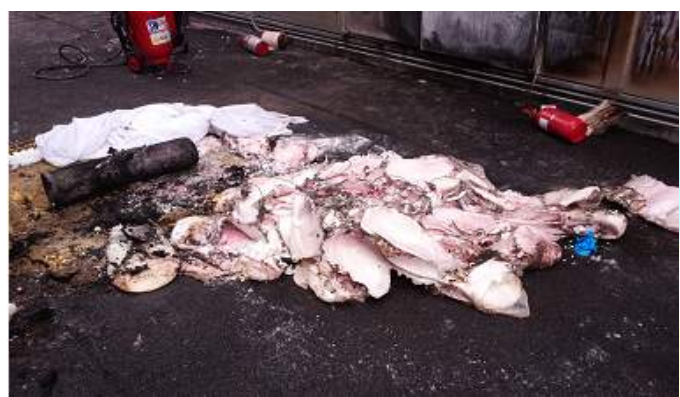
[여과 카트리지에서 제거된 백필터(세척장 외부)]

- 필터 여과카트리지 백필터 내 슬러지(다이소프로필하이드로클로라이드)에 함유되어 있는 펜탄이나 1차 반응물 또는 미반응 원재료 등과 세척시 사용하는 아세톤이 세척실 내 국부적으로 폭발분위기를 형성한 상태에서, 백필터 제거 시 마찰이나 충격 또는 전기적 요인이 점화원으로 작용하여 화재가 일어나면서 세척실 내 전체로 급격히 확산되었을 가능성이 있음

- 원료인 TCS와 1차 반응물 DIPACS는 금수성 물질로 물을 취급하지 않는 세척방법 등 세척작업 절차서 확립
- 1차 반응 완료여부 및 여과작업 후 필터에 위험물질 잔류여부에 대한 확인절차 강화
- TCS는 플라스틱과 반응하므로 TCS 취급 시 플라스틱을 사용하여서는 안됨
