항공기 준사고 조사 보고서

다른 항공기가 사용 중인 활주로에 착륙
이스타항공(주)
B737-800, HL8292
청주공항 활주로 24R
2015. 5. 28.

항공·철도사고조사위원회, 다른 항공기가 사용 중인 활주로 착륙, 이스
타항공(주), HL8292, B737-800, 청주공항 활주로 24R, 2015. 5. 28. 항공기
준사고 조사 보고서 ARAIB/AIR1504, 대한민국 세종특별자치시

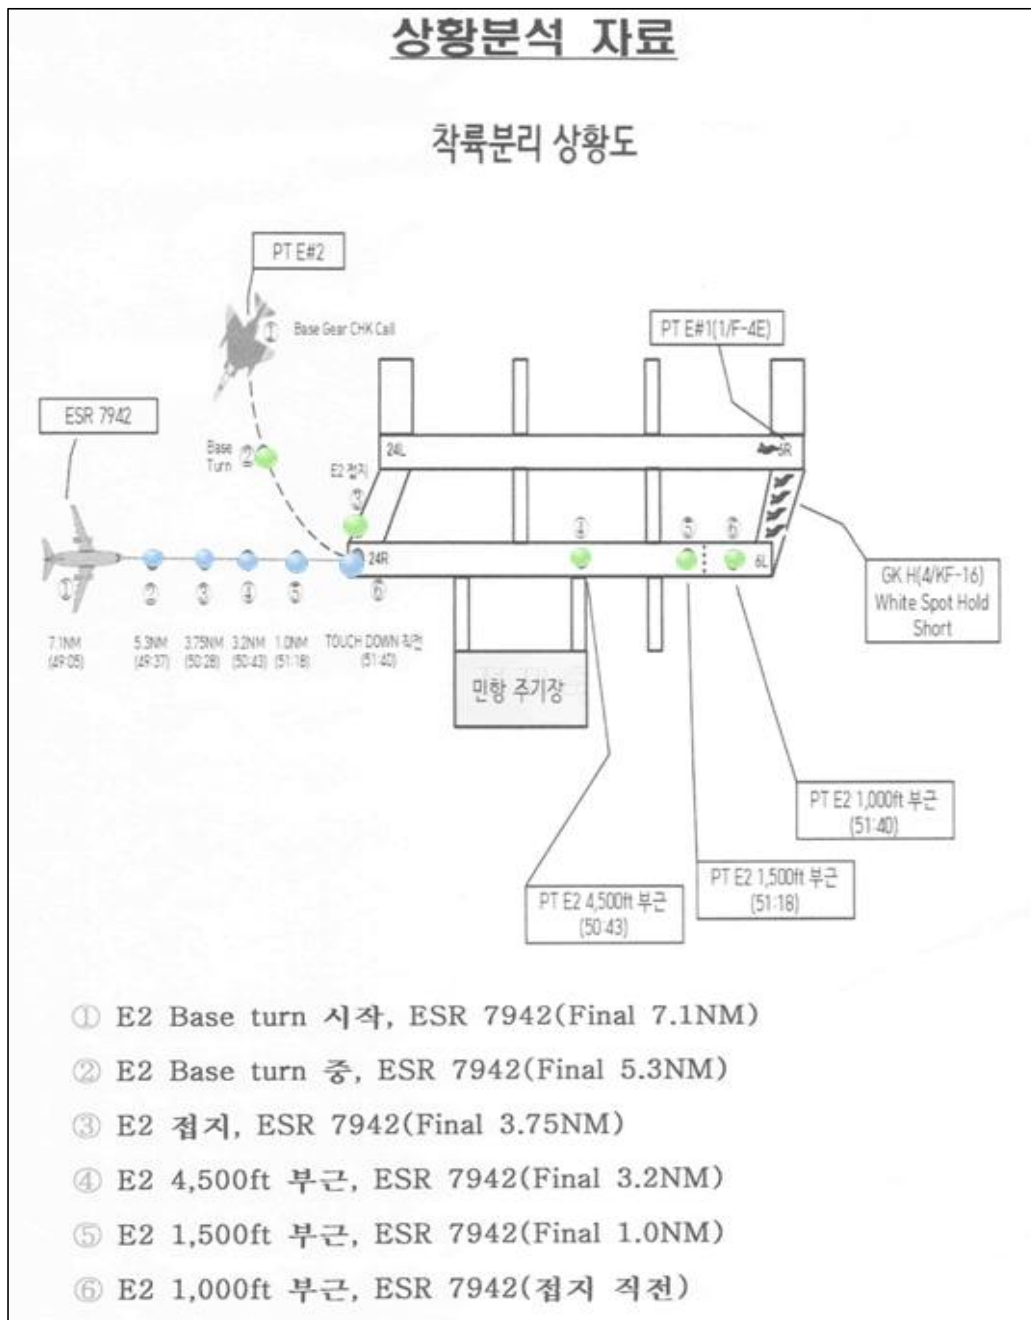
[그림 2] HL8292와 E2(전투기)의 상황분석

15:51:48경 HL8292가 활주로 24R에 착륙 후 지상 활주 중 전투기가 동일 활주로에 있는 것을 발견하고 급정지를 시도하였으나 전투기와 약 3,000피트까지 근접하게 되었다. HL8292는 청주관제탑에게 동일 활주로 전방에 전투기가 있어서 정지하였다고 보고하였으며, 전투기가 활주로 24R을 개방 후 활주로 24R 끝에서 180도 선회하여 민간 주기장으로 이동하였다.

HL8292가 청주공항으로 접근 및 착륙하기 위해 청주지상접근관제소 및 청주관제탑과 교신할 때 VHF 주파수를 사용하였으며 통신장애는 없었다. 전투기는 UHF 주파수를 사용하였다. HL8292의 주요 교신¹⁹⁾ 내용은 [표 2]와 같으며 교통 상황에 대한 분석은 [그림 2]와 같다.

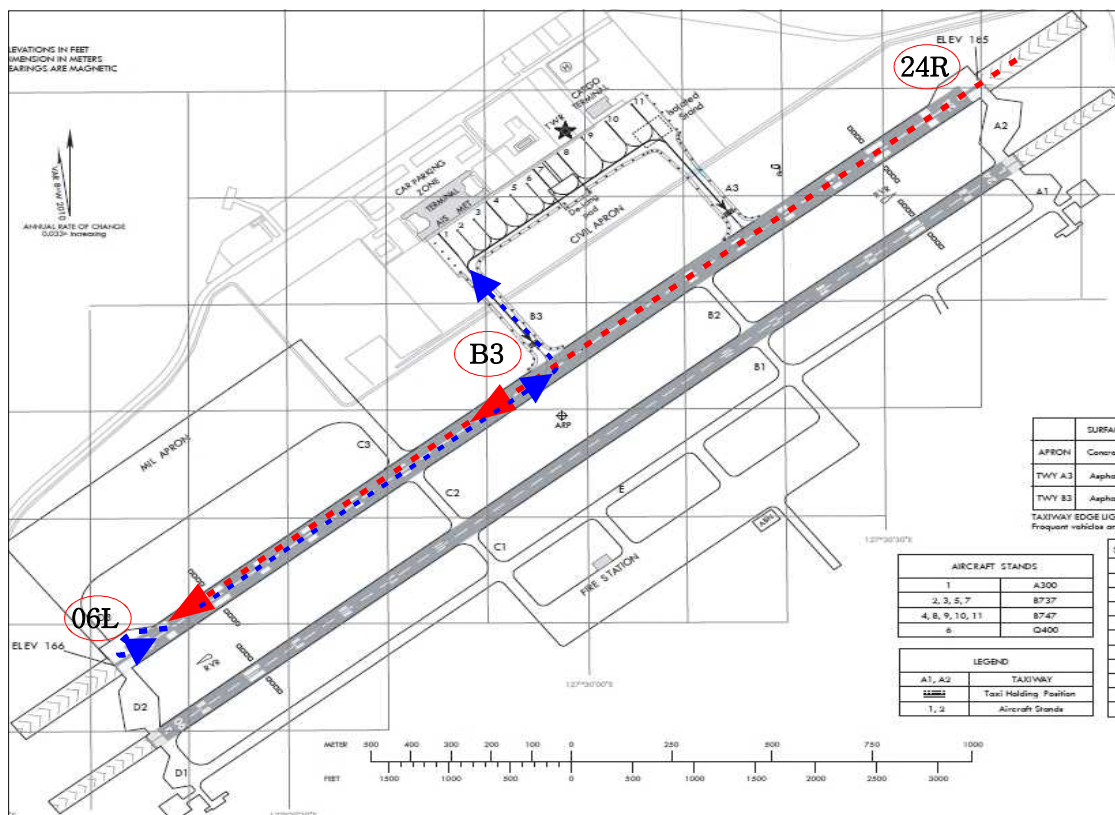
[그림 3] 청주공항 활주로 배치도

청주공항 활주로 배치도는 [그림 3]과 같으며, HL8292가 착륙한 활주로 24R의 제원은 길이가 2,744m, 폭이 60m로 콘크리트로 포장되어 있으며, 민간 항공기는 착륙 후 활주로 24R 끝에서 180도 선회하여 착륙 활주로

반대방향으로 지상활주하고 중간 유도로 B3을 경유하여 민간 주기장으로 이동하도록 지상활주 절차가 설정되어 있다. 활주로 24R은 민간 항공기가 주로 사용하며 교통 상황에 따라 전투기도 사용한다.

활주로 24R 좌측에 평행하게 배치된 활주로 24L은 길이 2,744m 폭 45m로 전투기가 우선적으로 사용한다.
