(15-012) ○○도(○○-○○○ 도로) 공사 교량 붕괴사고

| 공사명 | ○○~○○간 도로확포장공사 | | |

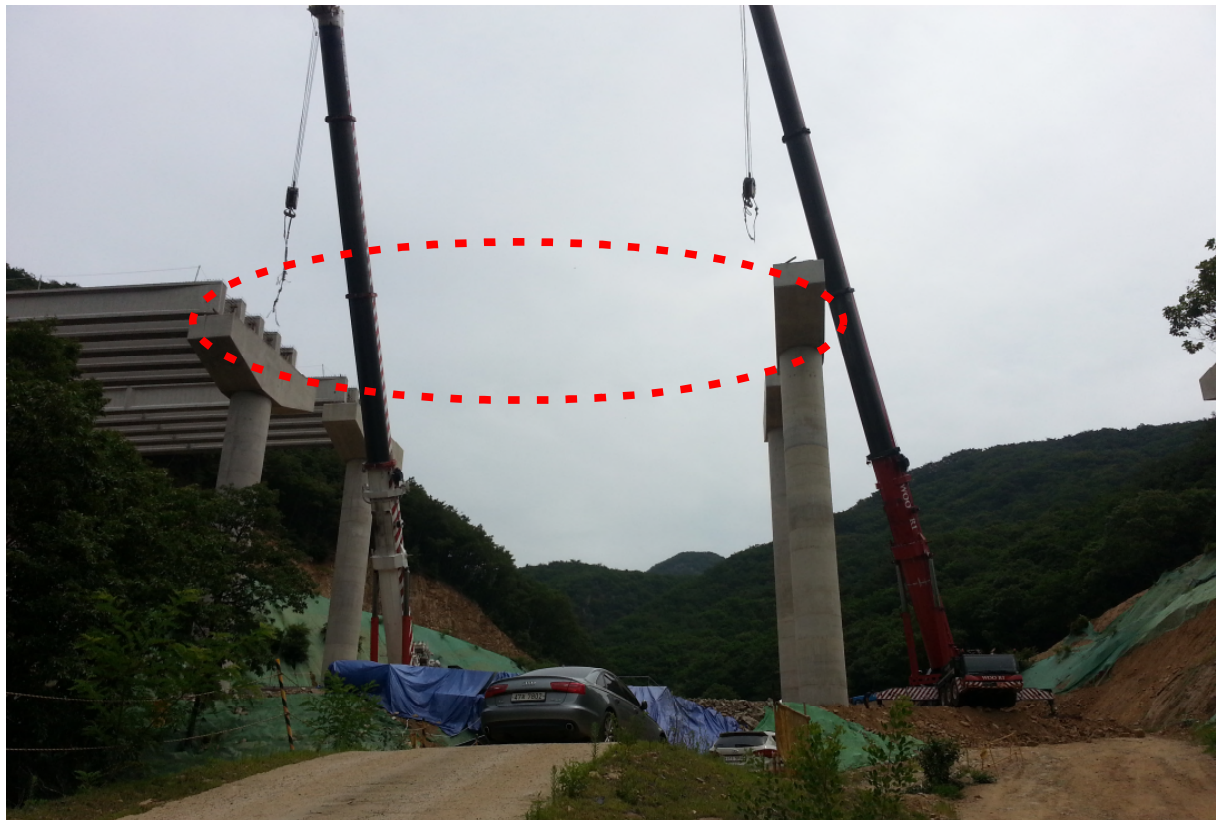
사고 사진

○○5교 P2~P3 PCS 빔(L=35m) 거치구간

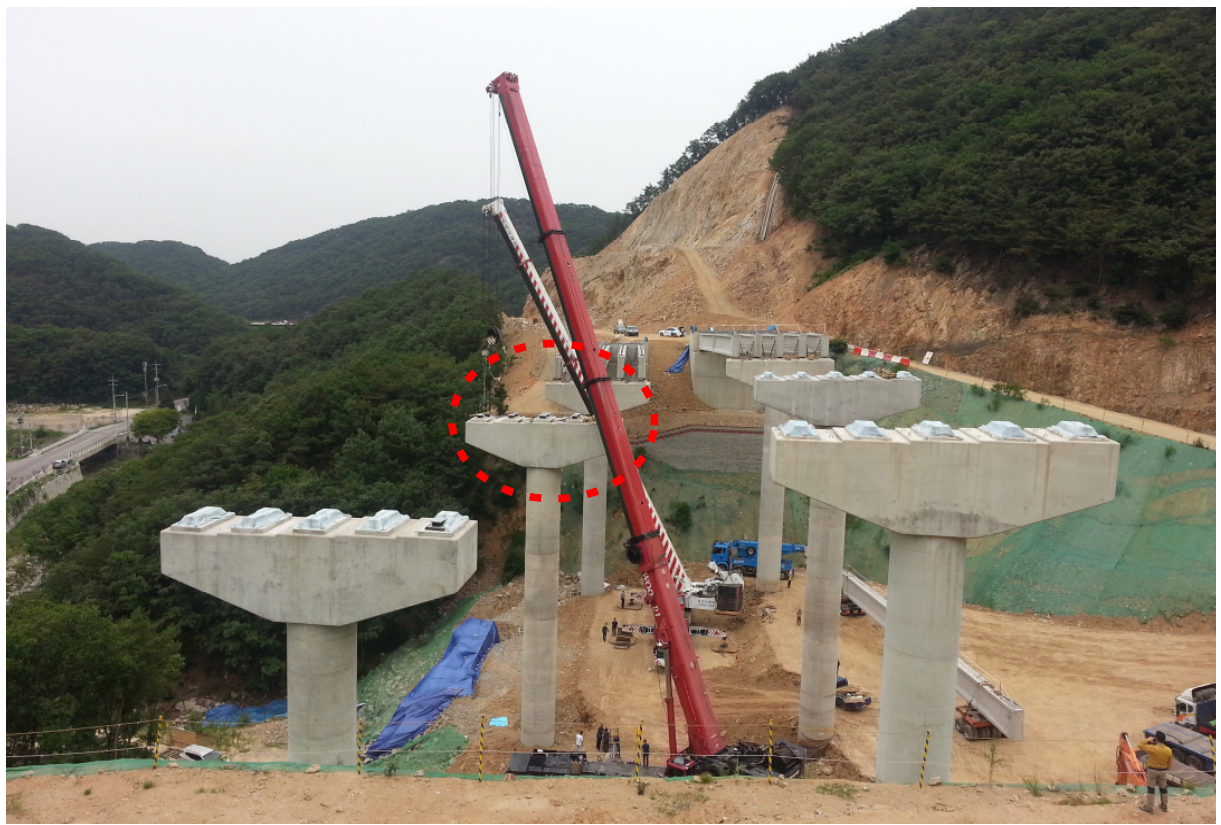
사고 사진

○○5교 P2~P3 PCS 빔(L=35m) 거치구간

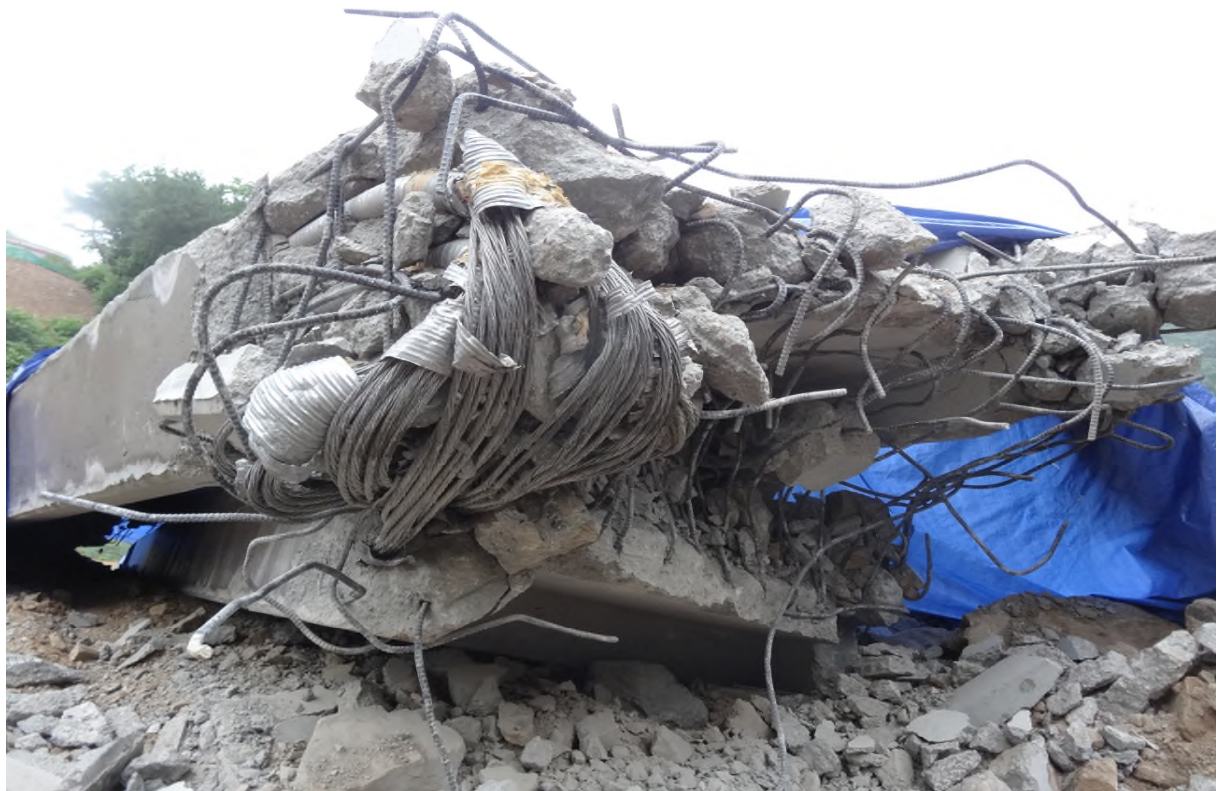
사고 사진

| | <b>③ 사고원인</b> <ul style="list-style-type: none"> <li>○ PSC 거더가 받침위치에 셋팅되면 거더 전도방지를 위한 지지작업(버팀대 또는 와이어로프 고정) 완료 후 거더 인상을 위한 크레인에 연결된 와이어로프를 해체하여야 하나, 거더 전도방지를 위한 조치가 미흡 또는 불안정하거나 외부의 물리적 힘에 의해 거더가 전도되면서 발생한 사고로 추정.</li> </ul> |

PCS 빔(L=35m) 파손

| 재발방지 대책 | <ul style="list-style-type: none"> <li>○ 시공자는 공사단계별로 콘크리트의 재료, 배합설계, 시공, 거더의 설치, 또는 부재의 가설 등에 관한 시공계획서를 제출하여 감독자의 승인을 받은 후 공사를 착수하여야 한다.</li> <li>○ 프리스트레스트콘크리트 교량을 시공하는 경우에는 시공계획서 및 시공 상세도에 기재되어있는 시공순서에 따라야 하며, 각 시공단계에 있어서의 시공정밀도가 구조물의 안전도에 미치는 영향을 고려하여 주의 깊게 시공하여야 한다.</li> </ul> |
