성주 스티로폼 공장 화재

성주 스티로폼공장 화재

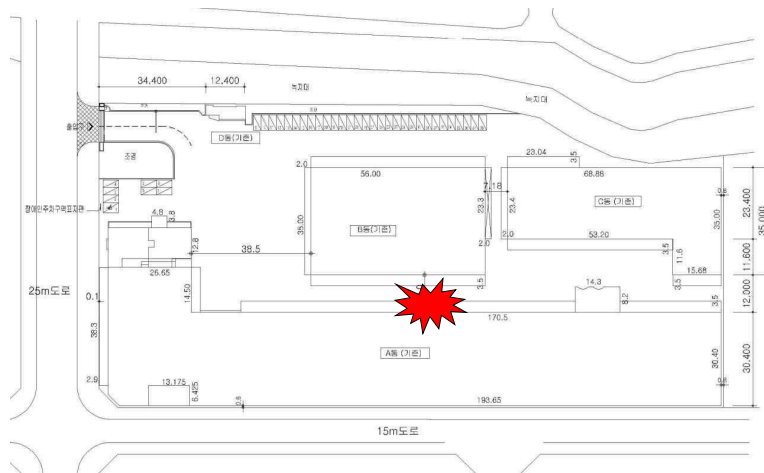
그림 2. 공장의 배치도 및 발화지점

- 최초목격자가 공정의 최종 단계에서 스티로폼을 지게차에 실어 창고동으로 이동하던 중 지게차에 적재된 스티로폼에서 발화되었다고 진술함

- 공장동에 설치된 CCTV와 창고동에 설치된 CCTV에서 공장동의 출입구 부근에서 불꽃이 발생하는 장면 확인됨
- 공장동 내부 출입구 쪽에서 발화된 화염이 출입구 부근에 적재된 스티로폼으로 확대되는 것이 CCTV 영상으로 확인됨
- 이후 공장동에 인접한 창고동 및 주변 건물로 연소 확대됨

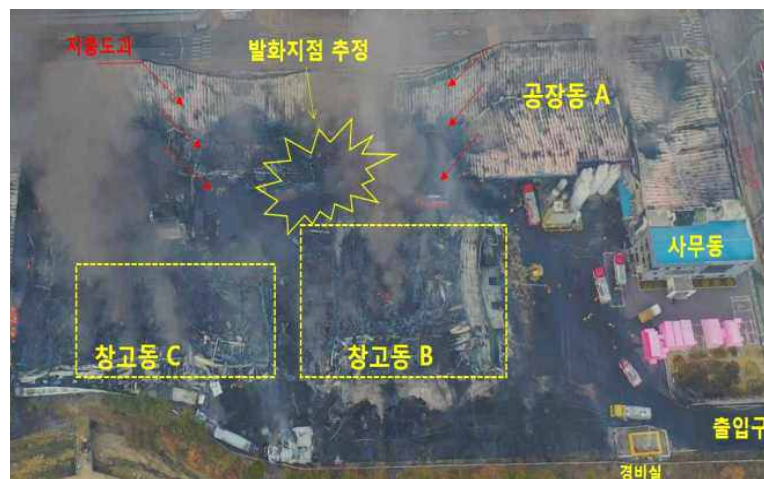
그림 3. 화재 진압 중에 촬영된 공장의 연소 상황

- 소방대 현장 도착당시 공장 4개동 중 3개동이 화재 최성기 상태에 이르렀음.
- 해당 공장과 인접한 공장의 3개동 중 1개동에 연소 확대됨.

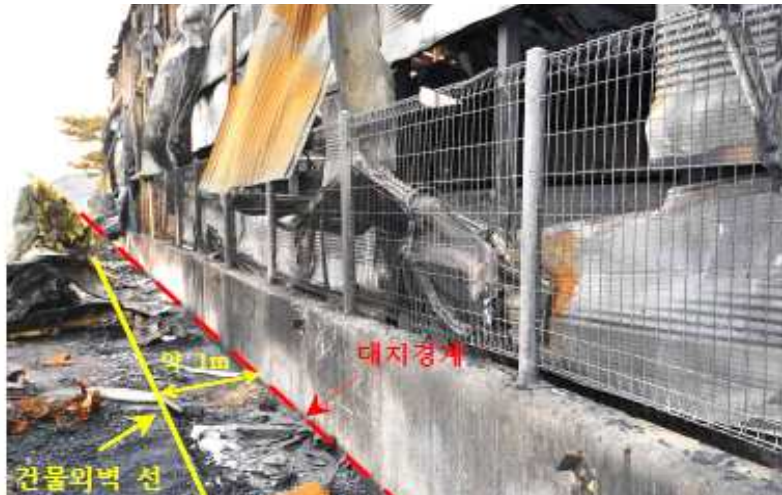
그림 4. 공장 후면 및 인접 공장 이격 상태

- 생산시설 건물과 제품 보관 창고가 분리되어 있는 상태이나 공장 건물과 창고 건물 간 이격거리가 3m 미만으로 인접하여 전소
- ☞ 생산시설과 제품창고, 인접건물과는 연소확대 방지를 위해위험분할 또는 방화구획 설정 필요

- 공장의 생산시설과 제품은 별도의 건물 또는 내화구조로 방화구획
- 화재 시 인접공장 및 시설에 대한 연소확대 방지를 위해 인접 건물과는 최소 10M 이상 이격 또는 연소 방지시설 설치 권장
