(건축-007) 근린생활시설 신축공사현장 건물 기울어짐 사고

공사명	누하동 ○○, ○○번지 근린생활시설 신축공사		
사고일시	2019년 12월 12일(목) 09:15분경	기상상태	맑음
소재지	서울시 종로구	사고 종류	기타
구조물 손실	-	인적피해	-
장비 손실	-	안전관리계획서 수립 대상 여부	해당(), 해당없음(○)

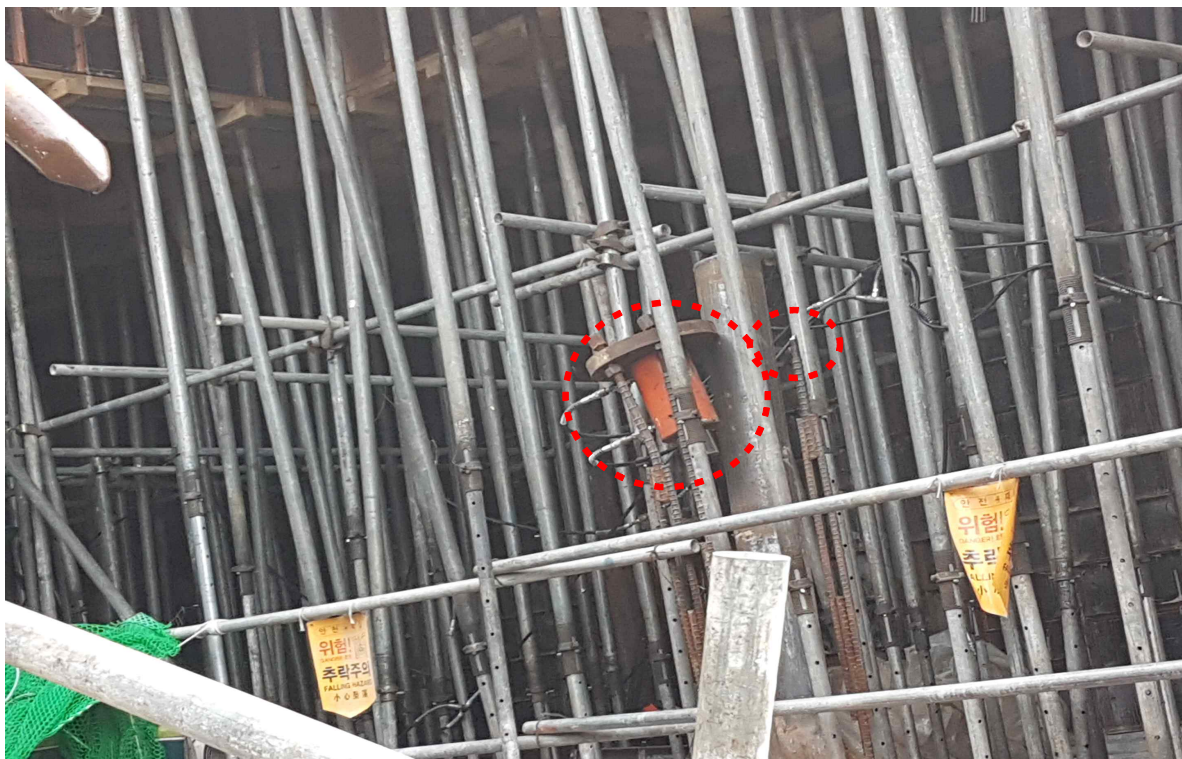
- 지상부에서 선 시공된 지하층 구조물을 굴착심도 GL-5m까지 내려 안착시키기 위해 구조물과 결속된 유압잭의 작동상태를 테스트하던 중 배면부 우측(6번) 유압잭의 지지철물이 파단되면서 구조물이 배면방향으로 급격히 기울어짐

- 금번 사고는 탑다운 형식의 굴착 특허공법을 적용하여 선 시공된 구조물을 지하 굴착면까지 내리는 과정에 구조물 바닥슬래브와 결속된 일부 유압잭(6번)의 지지철물 파단으로 구조물이 기울어진 사고로서, 유압잭과 결속된 지지철물에 대한 안전성 검토가 미흡했던 것으로 추정됨

사고 사진 유압잭 지지철물 파단 및 유압잭 이탈 현황

- 사업주는 근로자의 위험을 방지하기 위하여 해당 작업, 작업장의 지형·지반 및 지층 상태 등에 대한 사전조사를 실시하고 그 결과를 기록·보존하여야 하며, 조사결과를 고려하여 작업 계획서를 작성하고 그 계획에 따라 작업을 실시하도록 하여야 한다.
- 사업주는 상기 내용에 따라 작성한 작업계획서를 해당 근로자에게 공지하여야 한다.
- 구조물 지지를 위한 동바리의 수평재는 수직재와 직각으로 설치하여야 하며, 체결 후 흔들림이 없도록 견고하게 설치하되 특히 수직재와 수직재의 연결철물이 변위발생으로 탈락되지 않도록 견고하게 설치하여야 한다.

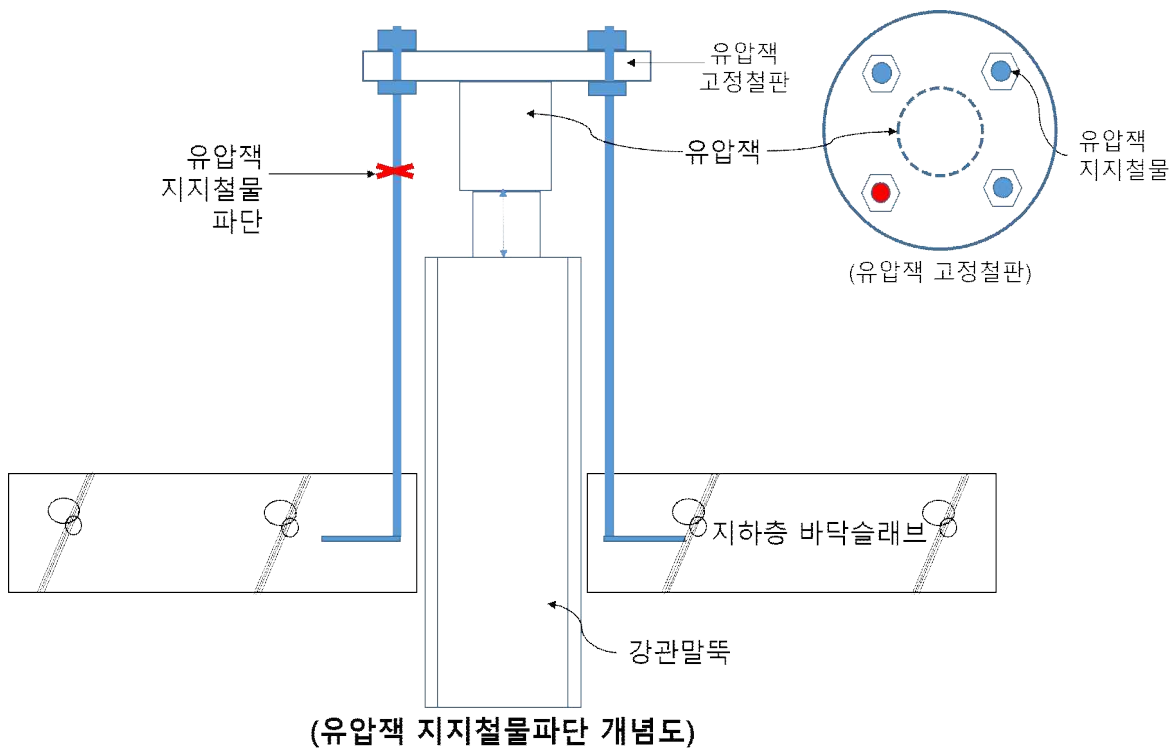
사고 사진 유압잭 지지철물 파단 개념도
