(건축-002) 다세대주택 신축현장 가설흙막이 붕괴사고

공사명	○○-○○번지 도시형생활주택 신축공사		
사고일시	2018년 9월 6일(목) 23:22분경	기상상태	흐림
소재지	서울시 동작구	사고 종류	무너짐(붕괴·도괴)
구조물 손실	흙막이	인적피해	-
장비 손실	-	안전관리계획서 수립 대상 여부	해당(○), 해당없음()

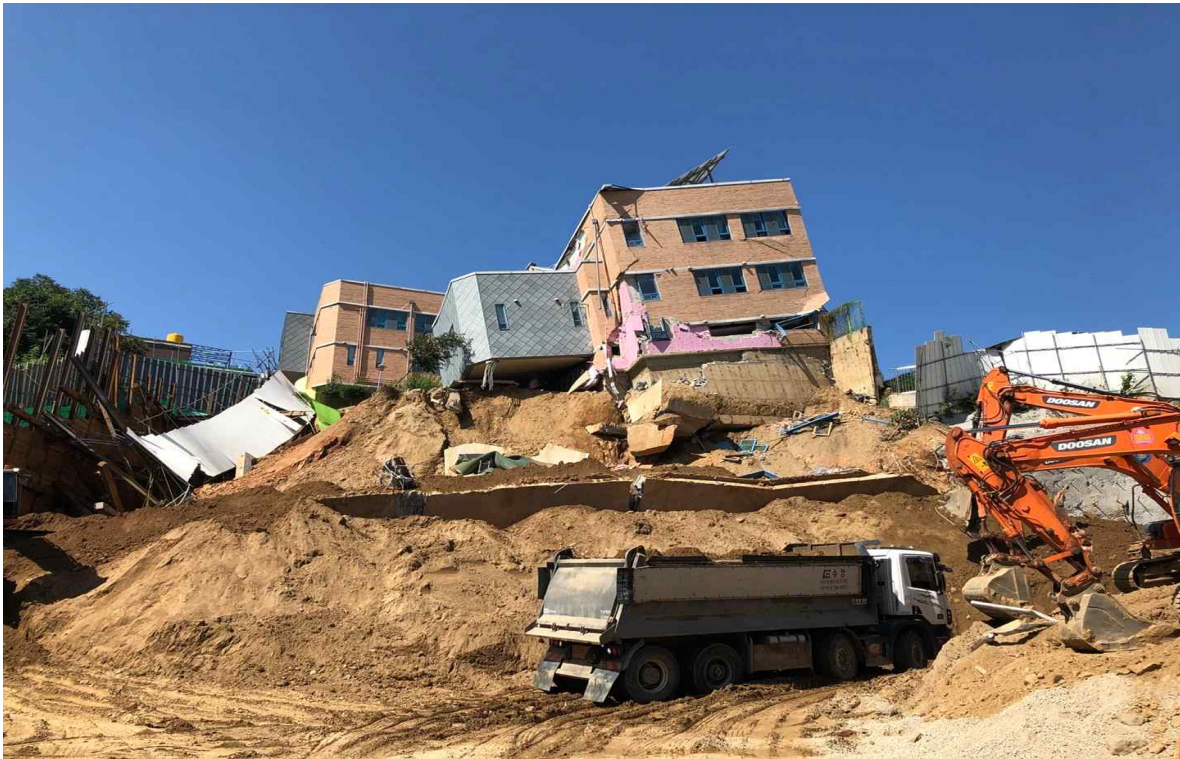
- 다세대주택 공사현장의 가설흙막이 및 인접한 축대의 붕괴로 기존 건축물(○○유치원)이 약 10도 가량 기울어짐 발생

사고 사진 사고현장 전경

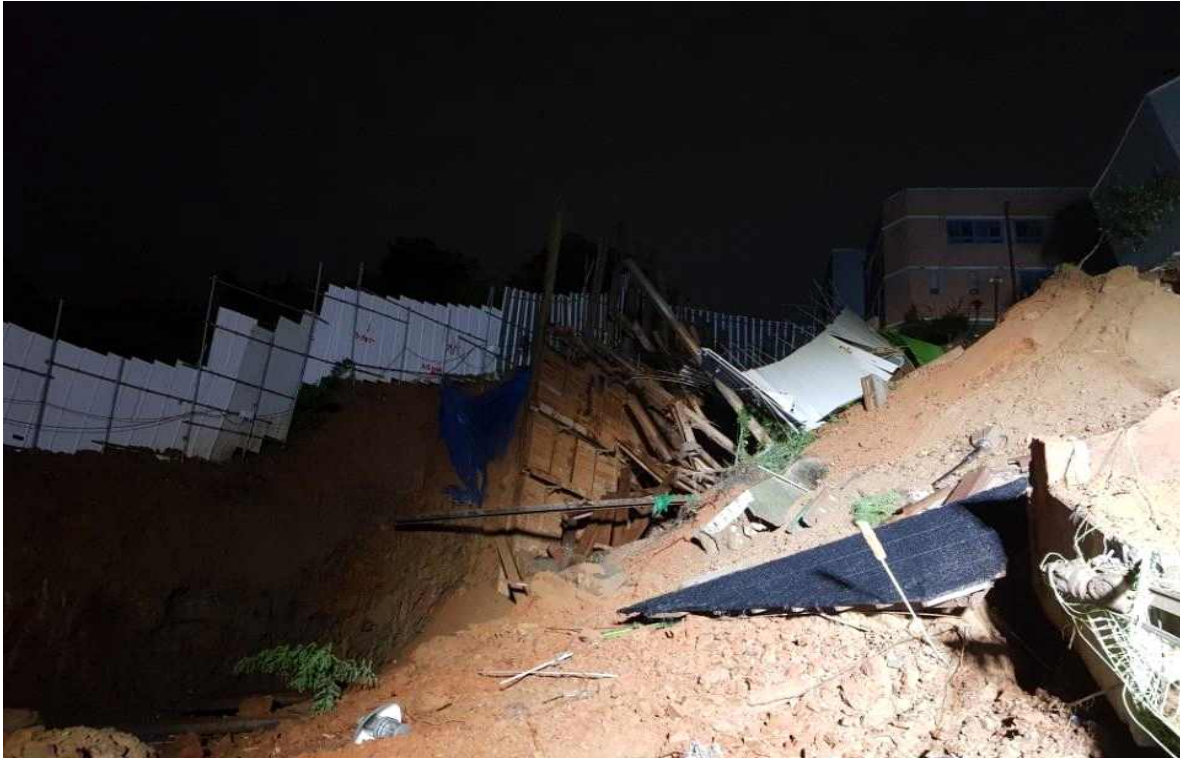
- 사고당시 지속된 강우에 의한 지반 연약화 및 주변지반 특성이 충분히 반영되지 않은 가설 흙막이 설계·시공으로 가설흙막이 및 기존축대가 붕괴되면서 인접한 ○○유치원 건축물의 기울어짐 발생(추정)

사고 사진 가설흙막이 붕괴현황

- 토질조건, 흙막이구조, 굴착규모, 굴착방법, 지하매설물의 유무, 본 구조의 시공법, 인접 구조물 등과의 관련을 고려하여 공정의 각 단계에서 충분한 안정성이 확보될 수 있는 흙막이 구조체의 시공계획을 수립하여야 한다.
- 근입깊이 부족으로 인한 흙막이 붕괴를 방지하기 위해 충분한 근입깊이를 확보하여야 한다.
- 널말뚝, 엄지말뚝, 흙막이 앵커, 띠장, 버팀보 등의 부재 재질, 배치, 치수, 설치시기, 시공 순서, 시공법, 장비계획, 지장물 철거계획, 가배수로 및 안전시설 설치계획 등을 수립하여야 한다.

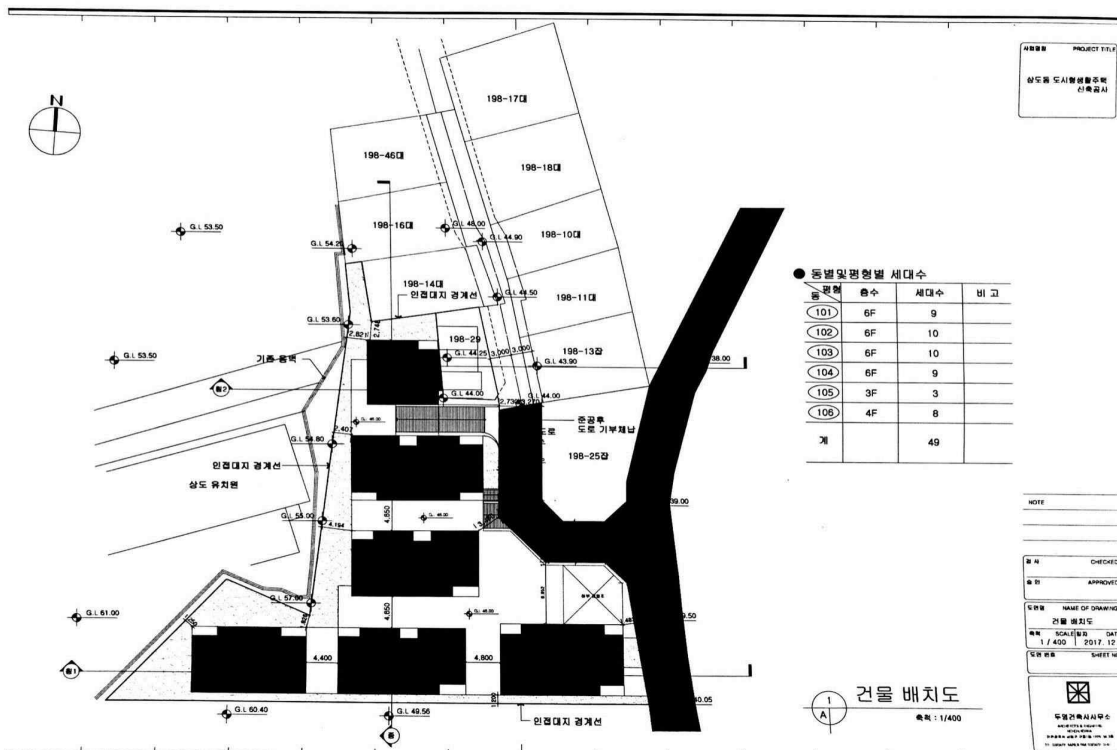
사고 사진 단지 배치 현황
