(건축-001) 주차타워 건설현장 데크플레이트 붕괴사고

공사명	○○동 ○○○-○번지 외 2필지 공사현장		
사고일시	2017년 1월 11일(수) 11:12분경	기상상태	맑음
소재지	부산시 사하구	사고 종류	무너짐(붕괴·도괴)
구조물 손실	슬래브	인적피해	부상 2명
장비 손실	-	안전관리계획서 수립 대상 여부	해당(), 해당없음(○)

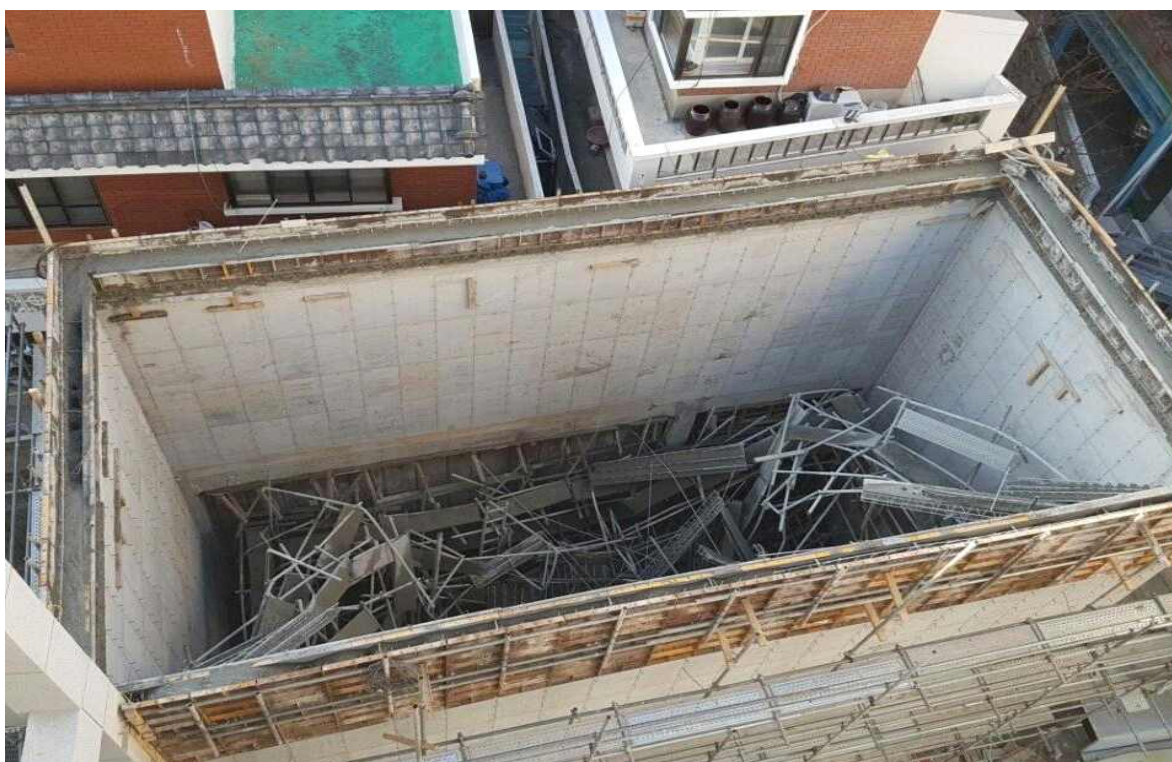
- 주차타워 지붕층 데크플레이트에 콘크리트 타설(17㎥/18㎥)중 파이프 서포트의 지지력 부족과 변위 발생으로 데크플레이트 접이음부(슬래브 중간부)가 아래로 처지면서 콘크리트 타설중이던 근로자 2명 추락

사고 사진 사고현장 현황

- 동바리는 침하 방지와 각각의 부분이 이동하지 않도록 고정하고 충분한 강도와 안전성을 갖도록 시공하여야 한다.
- 동바리로 사용되는 파이프 서포트는 이어서 사용하지 않아야 한다.
- 파이프 서포트와 같이 단품으로 사용되는 동바리의 높이가 3.5m를 초과하는 경우에는 높이 2m 이내마다 수평연결재를 양방향으로 설치하고, 연결부분에서 변위가 발생하지 않도록 수평 연결재의 끝부분을 단단한 구조체에 연결하여야 한다.
- 수평 연결재를 설치하지 않거나, 영구 구조체에 연결하는 것이 불가능한 경우에는 동바리 전체 길이를 좌굴길이로 계산하여야 한다.

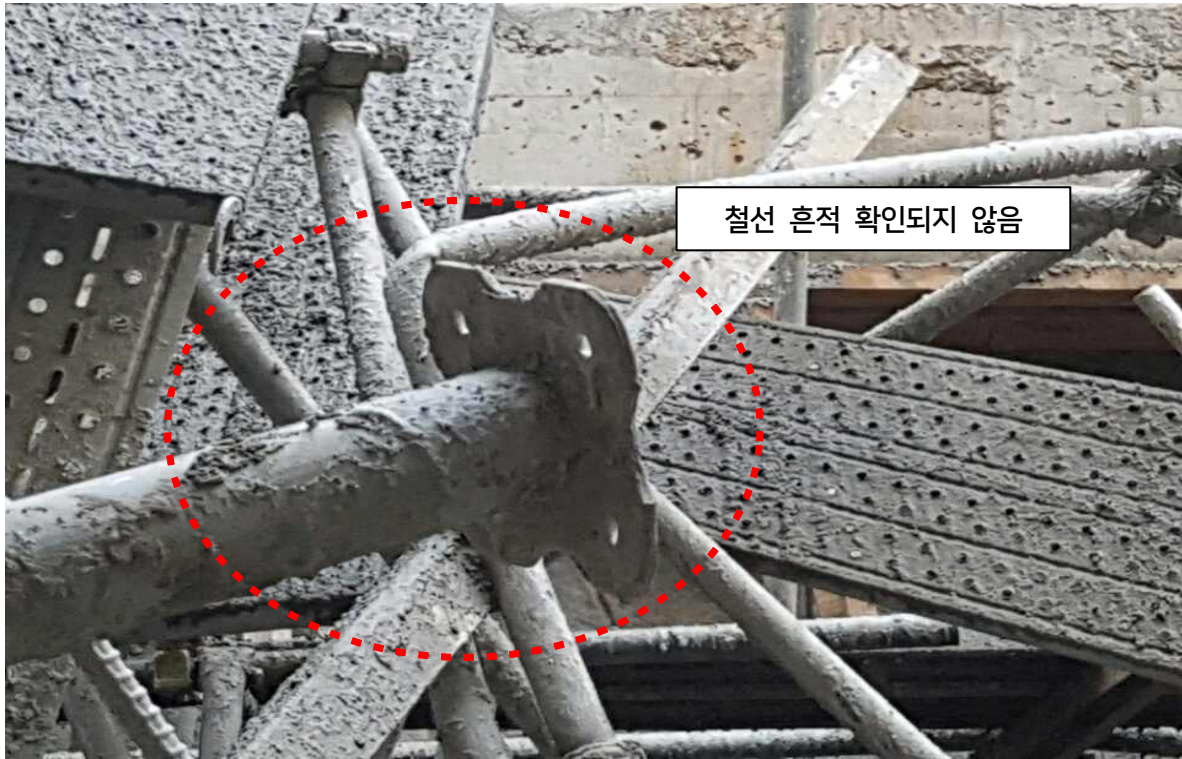
- 지붕구조를 설계변경(샌드위치패널 → 데크플레이트)하면서 구조검토 미시행 및 설제도면 미작성
- 파이프 서포트(V4) 3본을 이어서 사용하여 좌굴 발생
- 파이프 서포트를 연속적으로 사용할 경우 4개 이상의 볼트 또는 전용 철물을 사용하여야 하나 기준 미준수

사고 사진 사고현장 현황(파이프 서포트)
