(16-020) ○○○ 하수관로 정비공사 중 토사 붕괴사고

공사명	○○ 하수관로 정비공사		
사고일시	2016년 10월 19일(수) 11:03분경	기상상태	맑음
소재지	경기도 오산시 원동	사고 종류	붕괴
구조물 손실	-	인적피해	사망 1명
장비 손실	-	안전관리계획서 수립 대상 여부	해당(○), 해당없음()

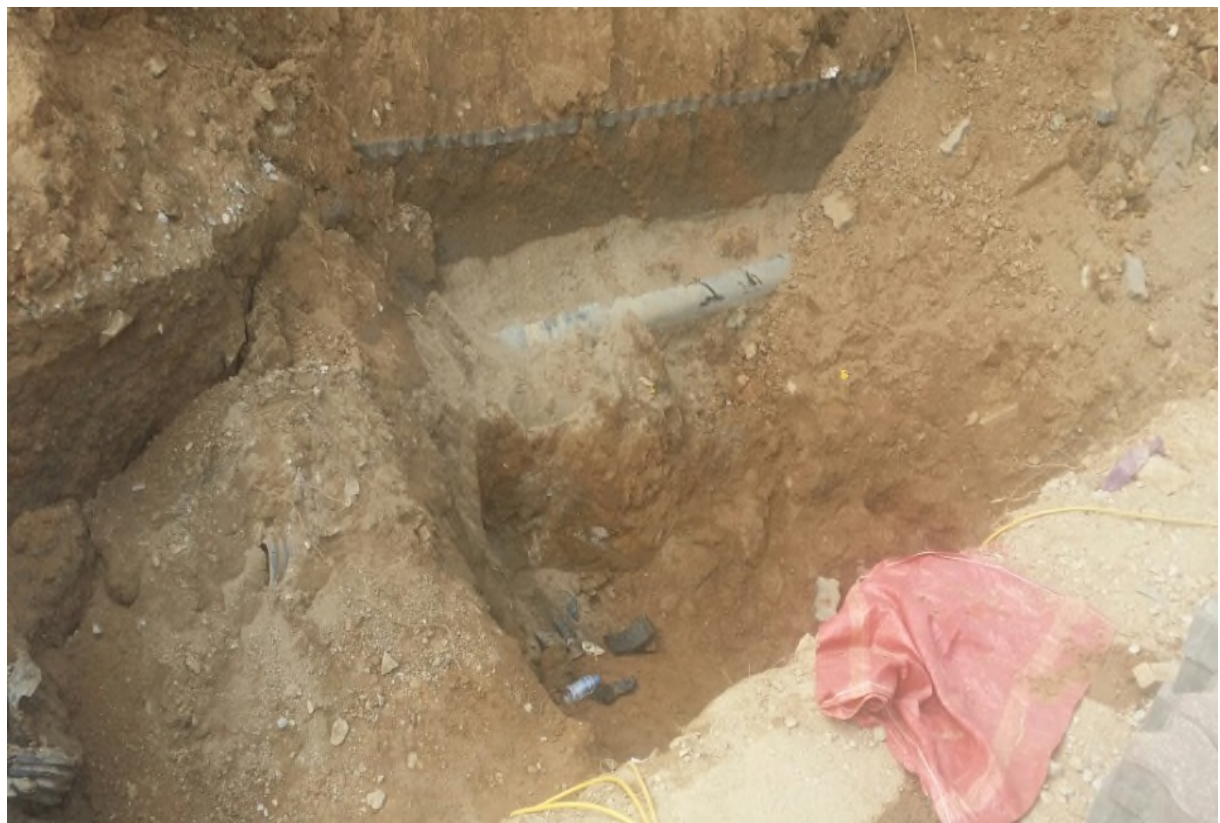
사고현장

사고개요	<p>① 공사개요</p> <ul style="list-style-type: none"> ○ 공사종류: 하수도 ○ 규모: 공사연장 7.6km, 관경 300mm <p>② 사고경위</p> <ul style="list-style-type: none"> ○ 사고지점 보도(3m) 하부에 우수관로를 설치하기 위한 굴착작업 중 작업 근로자가 굴착면 하부에 지장물을 확인하기 위하여 사고지점으로 내려가 있던 중에 굴착면 인근에 적치한 토사의 일부가 근로자에게 붕괴되어 매몰 사망. <p>③ 사고원인</p> <ul style="list-style-type: none"> ○ 적치 부지가 협소하여 굴착토사를 굴착면 인근에 적치 및 과적하여 토사의 자중에 의해 붕괴(Sliding)된 것으로 추정.
-------------	--

재발방지 대책	<ul style="list-style-type: none"> ○ 굴착은 계획된 순서에 의해 작업을 실시하여야 한다. ○ 지반의 종류에 따라 굴착면의 기울기를 준수하여야 한다. ○ 굴착토사나 자재 등을 경사면 및 굴착부 배면에 쌓아두어서는 안된다. ○ 토사 붕괴의 발생을 예방하기 위하여 다음 사항을 점검하여야 하며, 점검시기는 작업 전·중·후, 비온 후 인접 작업구역에서 발파한 경우에 실시하여야 한다. ○ 토사지반으로서 흙막이지보공을 설치하지 않는 경우 굴착 깊이는 1.5m 이하로 하여야 한다.
----------------	--
