## (15-026) ○○○○문화센터 주무대 설치 중 철골구조물 전도사고

공사명	○○ ○○문화센터 신축공사		
사고일시	2015년 12월 03일(목) 14:40분경	기상상태	흐림
소재지	경남 김해시 율하동	사고 종류	붕괴
구조물 손실	-	인적피해	사망 2명, 부상 6명
장비 손실	-	안전관리계획서 수립 대상 여부	해당( ), 해당없음( ○ )

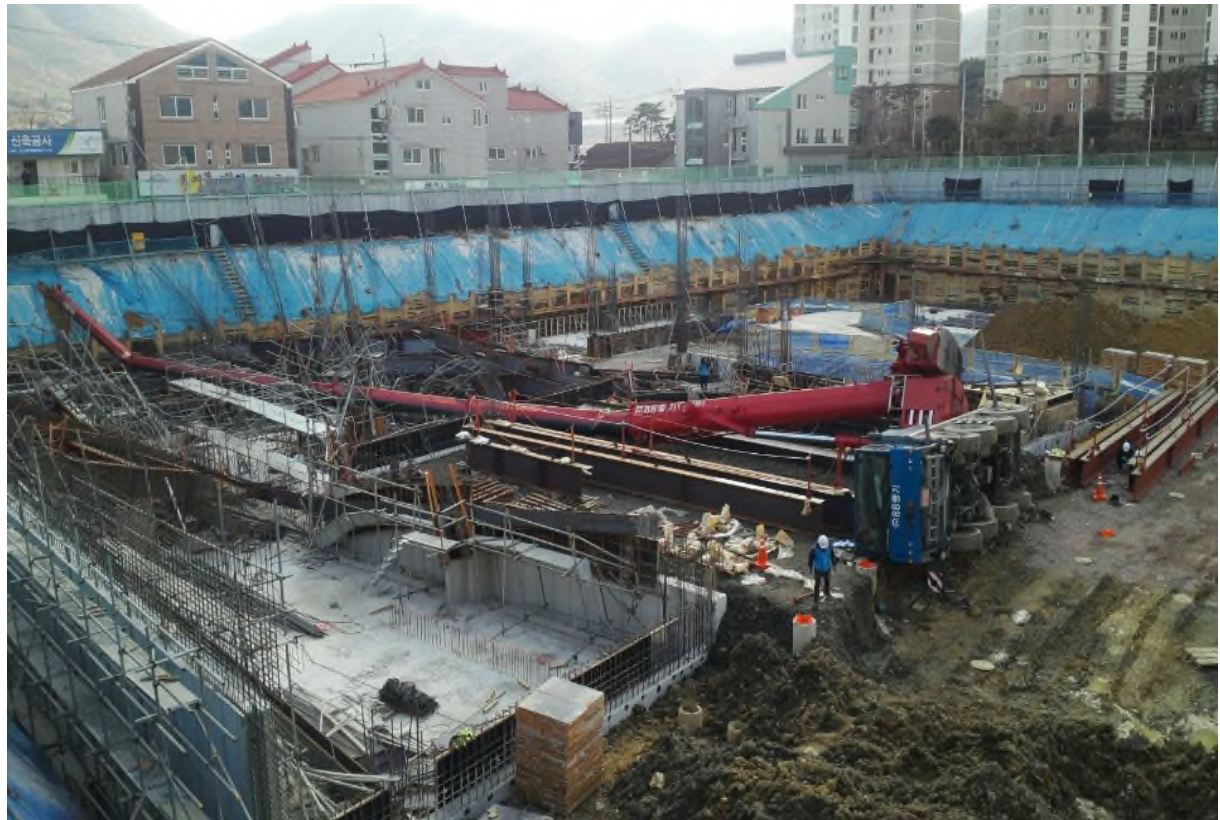
사고 사진

사고개요	<p><b>① 공사개요</b></p> <ul style="list-style-type: none"> <li>○ 공사종류: 문화 및 집회시설(공연장)</li> <li>○ 연면적: 18,382㎡</li> <li>○ 규모: 지하 1층/지상 4층</li> </ul> <p><b>② 사고경위</b></p> <p>○ 4층 규모 건축물로서 철골 주기둥 8개 설치 후 3층 높이의 철골작업 중 (가조립상태, 높이 25m) 서쪽에 위치하고 있던 이동식크레인의 반대편인 동쪽방향으로 철골구조물 전체가 1차적으로 전도되면서 인양 작업 중이던 이동식크레인이 2차적으로 전도되어 동쪽에서 작업을 하던 콘크리트공작업자 2명 사망, 6명(중상2명) 부상.</p> <p><b>③ 사고원인</b></p> <p>○ 사고발생된 대공연장 주무대 부분의 철골구조물(28m)은 볼트가 약 20% 체결된 가조임 상태이며, 주골조 플레이트 바닥 췌기시공이 부분적으로 누락되어 외부에서 가해지는 미소한 횡하중에도 전도 될 수 있는 임계상태에 도달하여 가조임 철골구조의 진동주기와 유사한 돌풍에 의해 작업 중인 크레인과 동반 전도된 것으로 추정.</p>
------	---

사고현장 전경

재발방지 대책	<ul style="list-style-type: none"> <li>○ 부재의 설치는 승인된 도면에 따라 설정된 기선과 표고에 맞추어 정확하게 설치해야 한다. 부재의 조립은 조립 기호, 소정의 조립순서, 솟음(치올림) 등에 따라 정확하게 시행하고 조립 중 부재는 신중하게 취급하여 손상이 없도록 한다.</li> <li>○ 임시조임용 볼트 및 드리프트핀의 합계는 볼트수의 1/2을 표준으로 하고 드리프트핀의 수는 구멍을 맞추기에 필요한 정도로 하고 볼트의 수를 될 수 있는 한 증대시켜야 한다.</li> <li>○ 강구조물의 조립 시 드리프트핀을 조임 부위마다 4개 이상 사용하고, 볼트 구멍의 이상여부를 확인한 후 소요 고장력 볼트 수의 1/2 이상의 가조립 볼트를 사용하고, 본 볼트를 조임 시 볼트의 움직임을 확인한 후 본 볼트 조임에 들어간다. 다만 드리프트핀에 의해 볼트 구멍에 손상이 있어서는 안 된다.</li> <li>○ 현장에서 지조립 시 연결할 부분은 드리프트핀을 조임부위마다 4개 이상, 가볼트5 % 이상을 연결한 후에 본볼트를 조임한다. 본 볼트 조임이 완료될 때까지 강구조물을 들고 있는 크레인을 풀어서는 안 된다. 본볼트가 조임 완료되면 드리프트핀 및 가볼트를 빼고 크레인에 연결된 케이블을 해체한다.</li> </ul>
------------	--

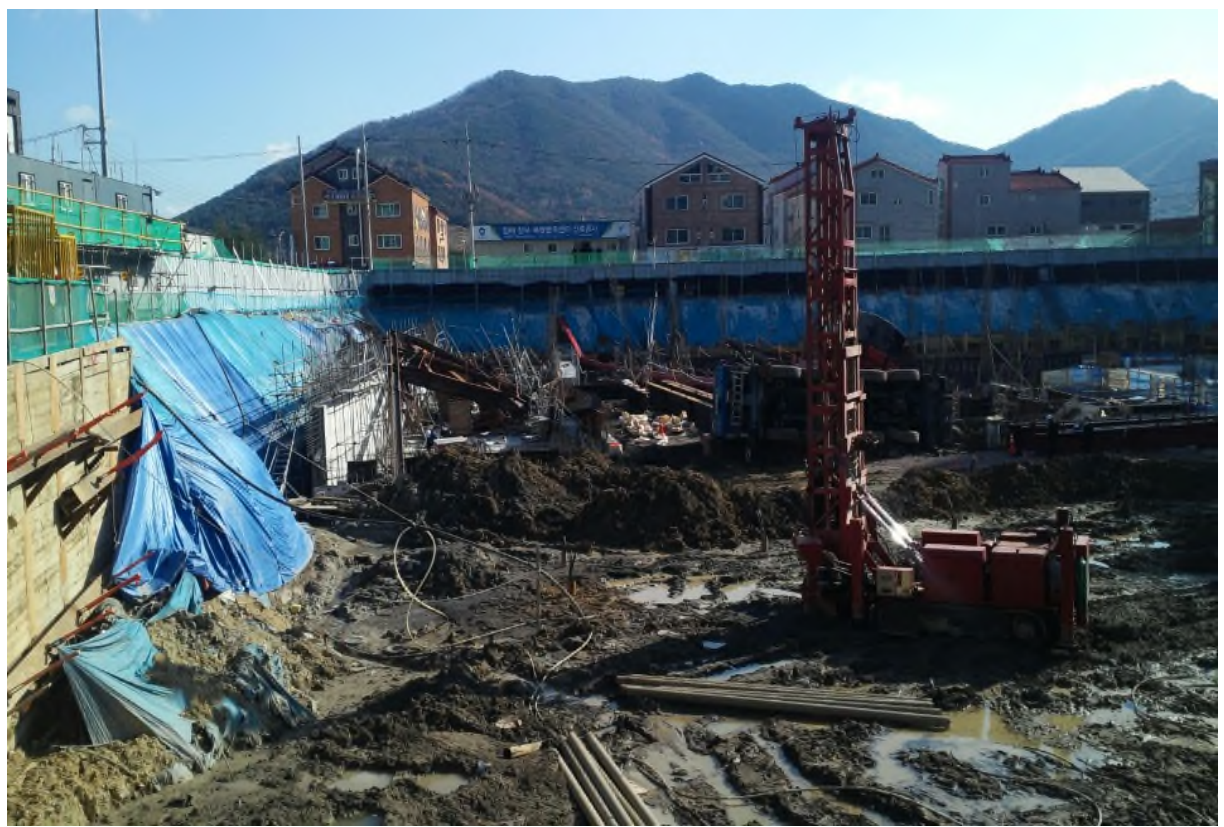
사고 사진

사고현장

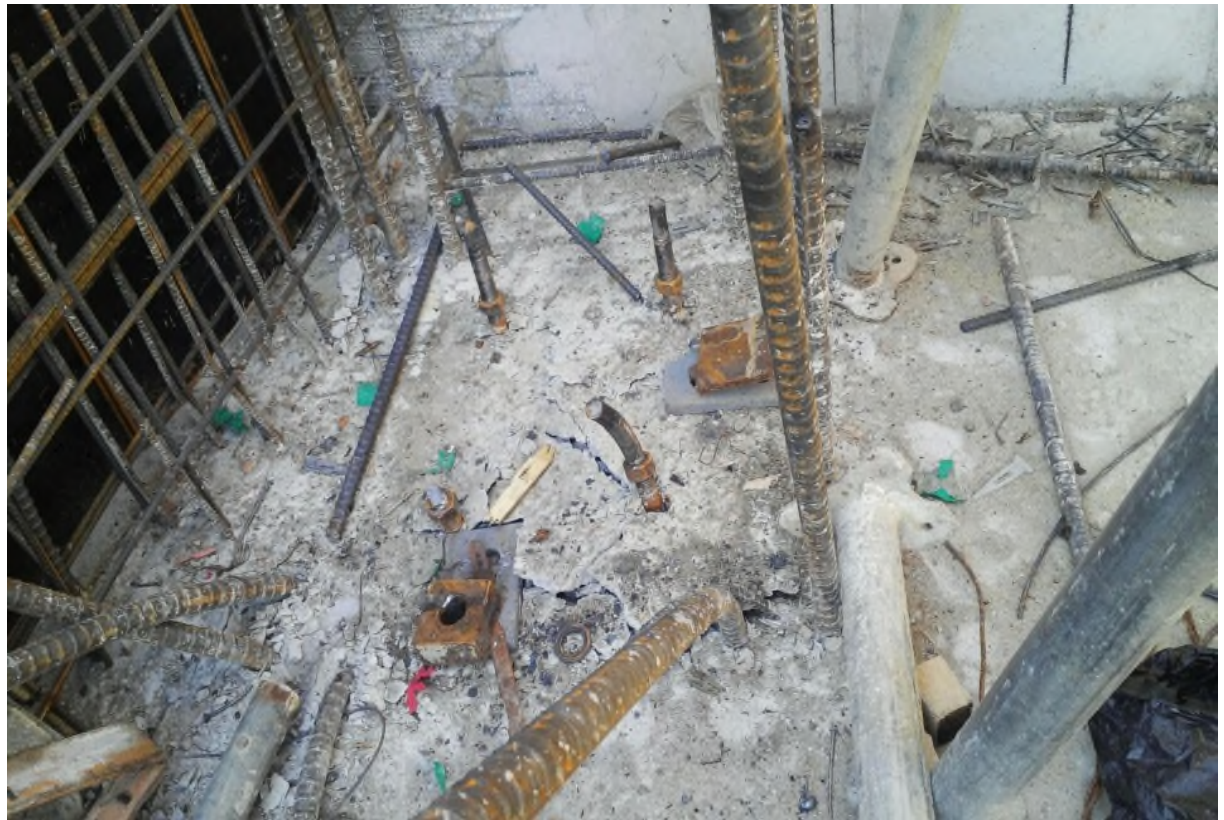
사고 사진

사고현장(주각부 베이스플레이트 연결부)
