(토목-003) 업무시설 신축현장 기존옹벽 붕괴사고

공사명	○○동 업무 및 다세대주택 신축공사		
사고일시	2017년 10월 8일(일) 17:12분경	기상상태	맑음
소재지	경기도 여주시	사고 종류	무너짐(붕괴·도괴)
구조물 손실	옹벽	인적피해	-
장비 손실	-	안전관리계획서 수립 대상 여부	해당(), 해당없음(○)

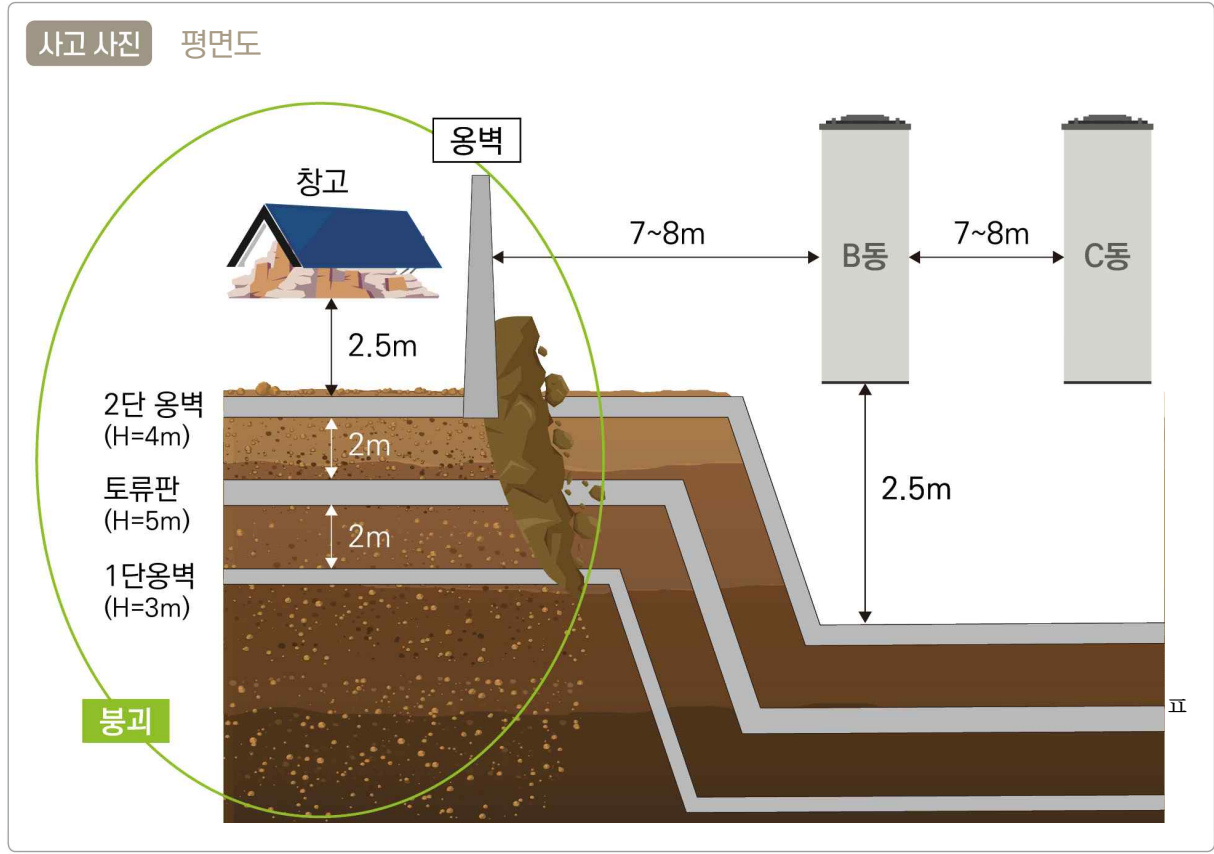
사고 사진 A-A 단면

- 기존 옹벽(1단, 2단) 사이에 흙막이를 설치한 후 1단 옹벽을 제거하던 중에 2단 옹벽이 붕괴됨

- 1단 옹벽 배면토(뒷채움토)에 설치된 2단 옹벽의 구조적 취약성과 사고발생 며칠 전부터 내린 강우로 인해 기존 옹벽을 채우고 있던 배면토압의 증가(토류판 설치로 체수, 배수구멍 없음)로 2단 옹벽이 붕괴됨.
- 기존 옹벽 중 일부(1단)를 제거함에 따른 수동토압 부족으로 인해 배면토의 불균형이 발생하면서 2단 옹벽이 붕괴된 것으로 추정

- 공정계획, 시공계획 수립 및 변경에 따른 구조안정 검토 등 기술검토를 통한 안전시공계획을 수립하여야 한다.
- 흙막이 안전성 계산을 통한 시공상세도 작성 및 지반조사를 통한 지반의 전반적인 상태 확인 등 안전시공계획을 수립하여야 한다.
- 옹벽의 배수구멍은 배면의 지하수를 신속히 배출시키기 위하여 단계별 구조해석 실시를 통해 설계 도서에 명기된 크기와 간격으로 시공하되 문양 거푸집 이음부, 수직홈 등의 중앙부에 설치하여 배수로 인한 옹벽 전면부에 오염이 발생하지 않도록 하고 원활한 배수가 되어야 한다.
- 시공단계별(1단 옹벽 제거 시 등) 안전성 검토를 통한 안전관리를 하여야 한다.
- 시공 중 지표수 유입에 따른 옹벽 배면토사의 전단강도가 감소되지 않도록 측구를 설치하거나 비닐을 덮는 등 안전조치를 실시하여야 한다.
