(건축-001) 오피스텔 신축현장 가설흙막이 붕괴사고

공사명	○○○○○○○ 신축공사		
사고일시	2018년 8월 31일(금) 4:40분경	기상상태	흐림
소재지	서울시 금천구	사고 종류	무너짐(붕괴·도괴)
구조물 손실	흙막이	인적피해	부상 2명
장비 손실	-	안전관리계획서 수립 대상 여부	해당(○), 해당없음()

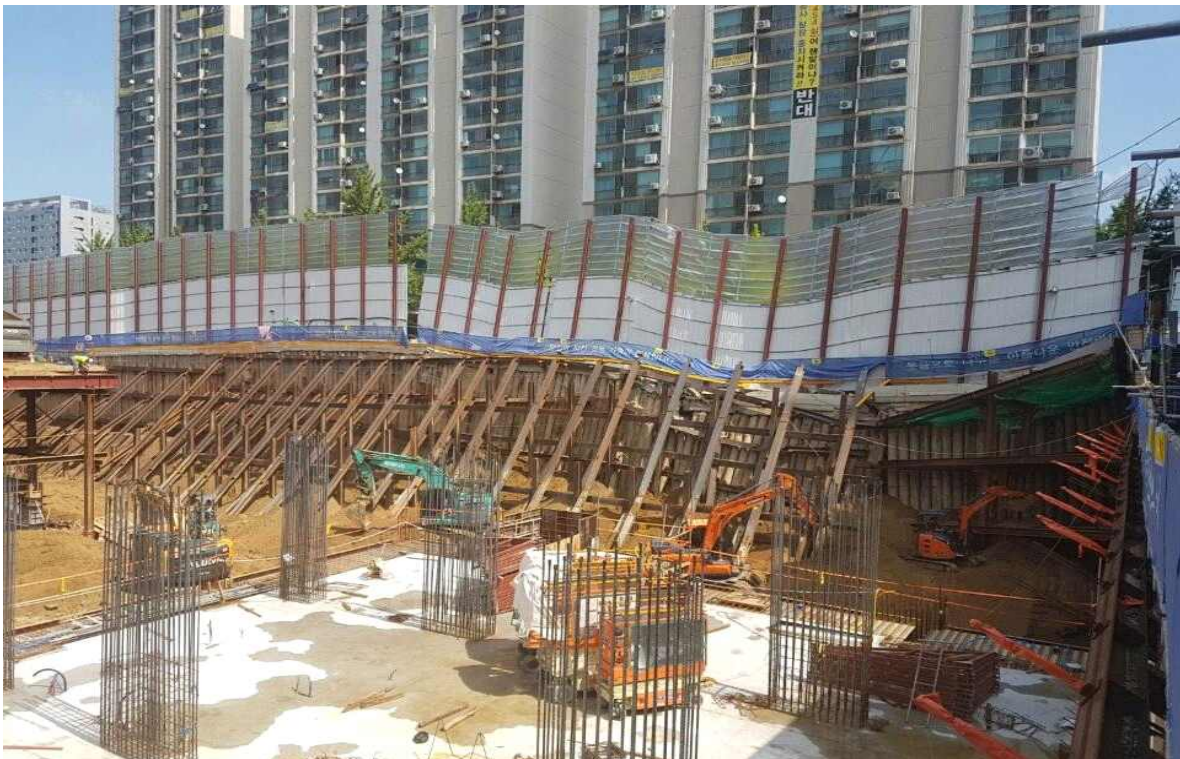
- CIP의 손상 및 흙막이공 배면 토사의 유실 등으로 가설흙막이 및 상부도로 일부가 붕괴되면서 2명 부상(경상) 발생

- 흙막이 가시설 배면의 차수 및 배수시설의 상태가 미흡한 가운데 폭우로 증가한 지표수가 유입되어 지하수와 함께 흙막이 가시설 배면토사가 유출되면서 가설 흙막이 및 상부도로 일부가 붕괴된 것으로 추정됨.

사고 사진 가설흡막이 붕괴 전경

- 자체 안전점검을 통해 CIP 흙막이 벽체의 누수, 수직도 유지 및 변형 등 안전상태를 확인한다.
- 강우 시 배면지표수가 지반내로 유입되지 않도록 지표수 배제시설 관리를 실시하고, 계측관리를 통한 지하수위 및 지중응력 증가 등 현장 안전관리를 하여야 한다.
- CIP의 근입깊이 부족으로 인한 배면토의 유출 및 흙막이 벽체의 붕괴를 방지하기 위해서는 시공시 충분한 근입깊이와 수직도를 확보하여야 한다.
- 널말뚝, 엄지말뚝, 흙막이 앵커, 띠장, 버팀보 등의 부재 재질, 배치, 치수, 설치시기, 시공 순서, 시공법, 장비계획, 지장물 철거계획, 가배수로 및 안전시설의 설치계획을 수립하여야 한다.

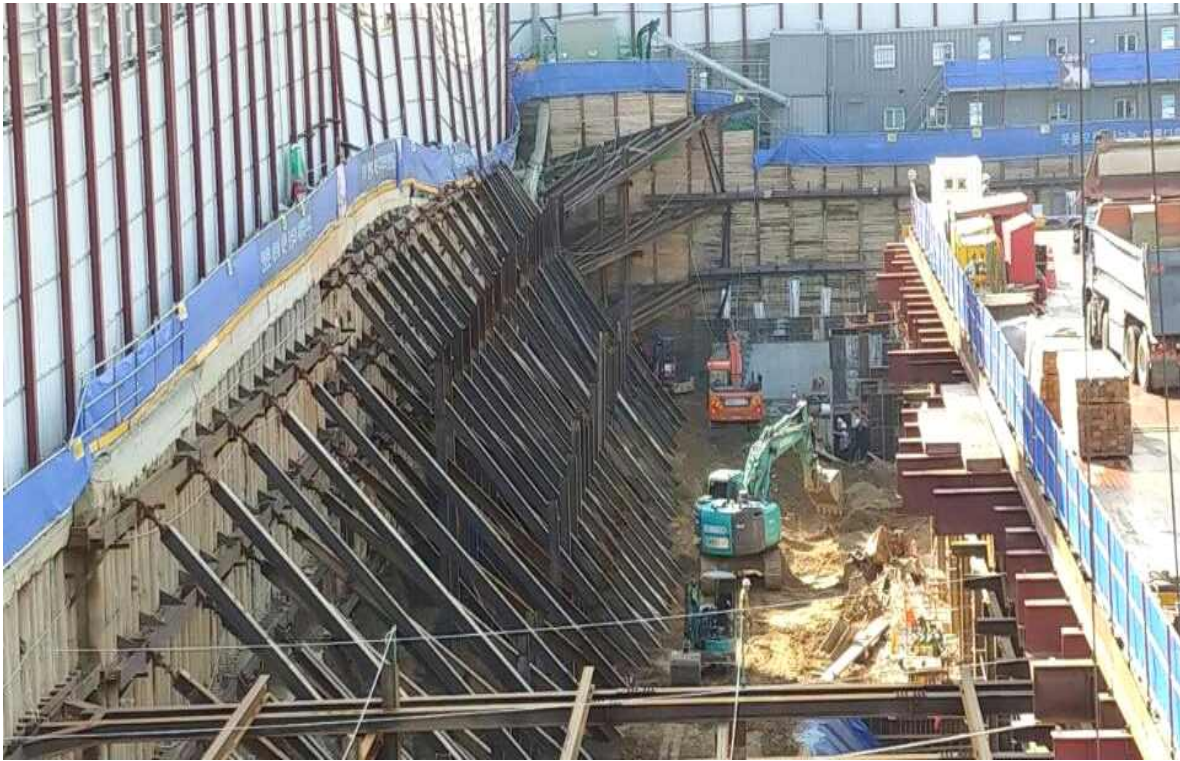
사고 사진 RAKER지지말뚝 시공현황

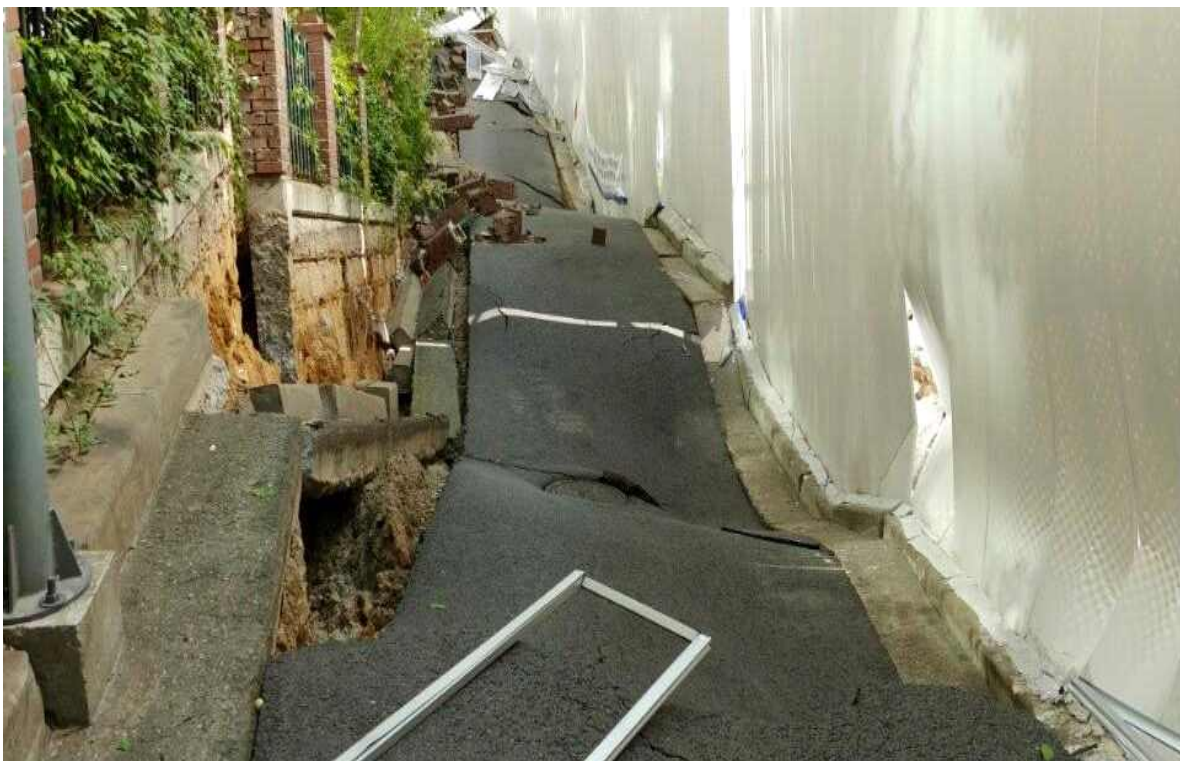
사고 사진 가설흡막이 상부 도로현황
