## (15-002) ○○종합체육관 신축공사 지붕 붕괴사고

공사명	○○종합체육관 신축공사		
사고일시	2015년 02월 11일(수) 16:53분경	기상상태	흐림
소재지	서울시 동작구 사당3동	사고 종류	붕괴
구조물 손실	슬래브	인적피해	중상 3명, 경상 8명
장비 손실	-	안전관리계획서 수립 대상 여부	해당( ○ ), 해당없음( )

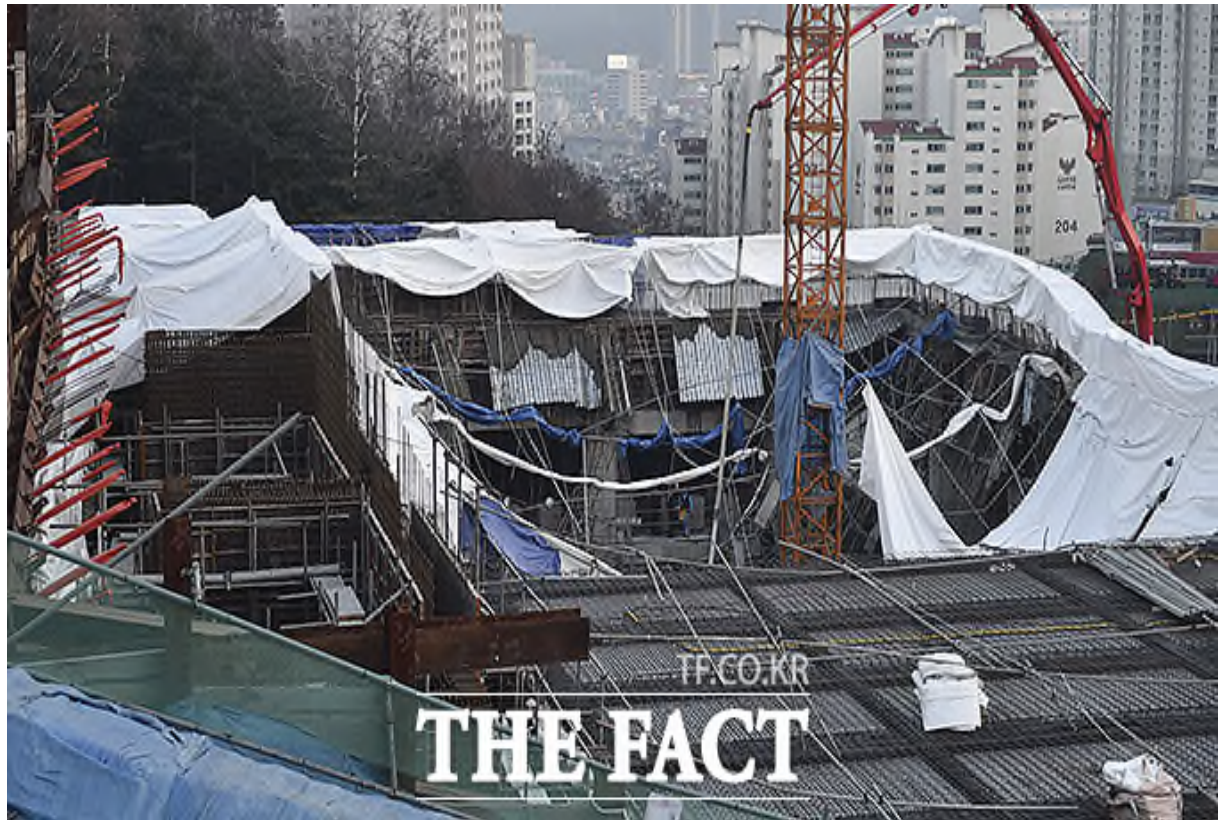
사고 사진

<b>사고개요</b>	<p><b>① 공사개요</b></p> <ul style="list-style-type: none"> <li>○ 공사종류: 문화 및 집회시설</li> <li>○ 연면적: 7,102㎡</li> <li>○ 규모: 지하 1층/지상 2층</li> </ul> <p><b>② 사고경위</b></p> <ul style="list-style-type: none"> <li>○ 지붕층 바닥(폭 46m, 높이 14.9m, 데크플레이트)의 콘크리트 타설 작업(80% 진행) 중 지붕 중앙부터 붕괴 발생.</li> </ul> <p><b>③ 사고원인</b></p> <ul style="list-style-type: none"> <li>○ 거푸집 지지대(시스템 동바리)의 가새 설치가 미흡한 상태에서 콘크리트 타설에 따른 시공 하중을 견디지 못해 붕괴된 것으로 추정. (본 건물의 지하층에는 어떠한 Support도 설치되어 있지 않음)</li> </ul>
-------------	---

사고현장 전경

<b>재발방지 대책</b>	<ul style="list-style-type: none"> <li>○ 시공 중에 작용하는 시공하중은 설계하중 보다 과다하게 작용하므로 거푸집을 철거한 경우에도 잭서포트 등을 설치하여 상부 구조물의 시공하중에 의한 구조물의 붕괴를 방지하여야 함.</li> <li>○ 거푸집 조립 및 해체작업을 하는 근로자는 산업안전보건법 제47조 및 유해·위험작업의 취업 제한에 관한 규칙에 의하여 기능습득교육을 받은 자 또는 동등 이상의 자격을 갖춘자 이어야 한다.</li> <li>○ 거푸집을 해체할 때에는 거푸집 보호는 물론 거푸집의 낙하충격으로 인한 근로자의 재해를 방지하여야 한다.</li> </ul>
----------------	---

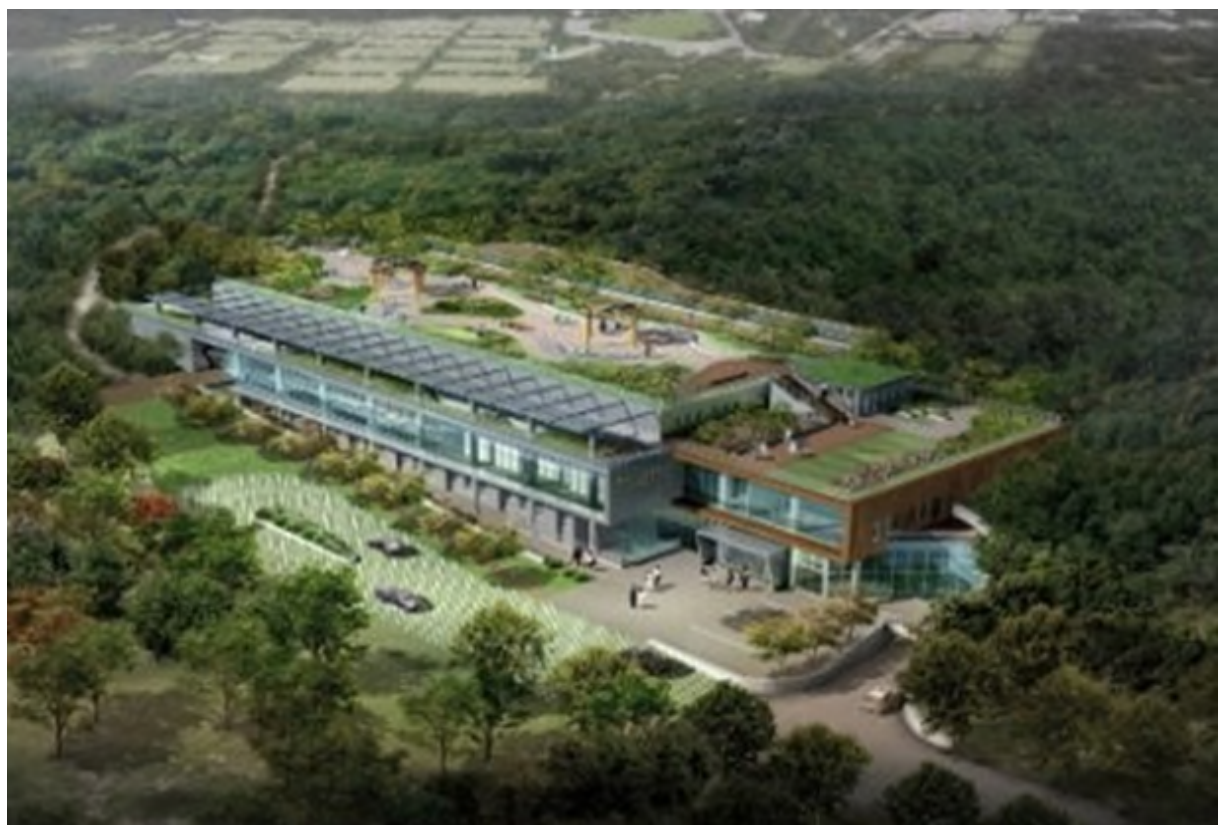
사고 사진

사고현장 조감도

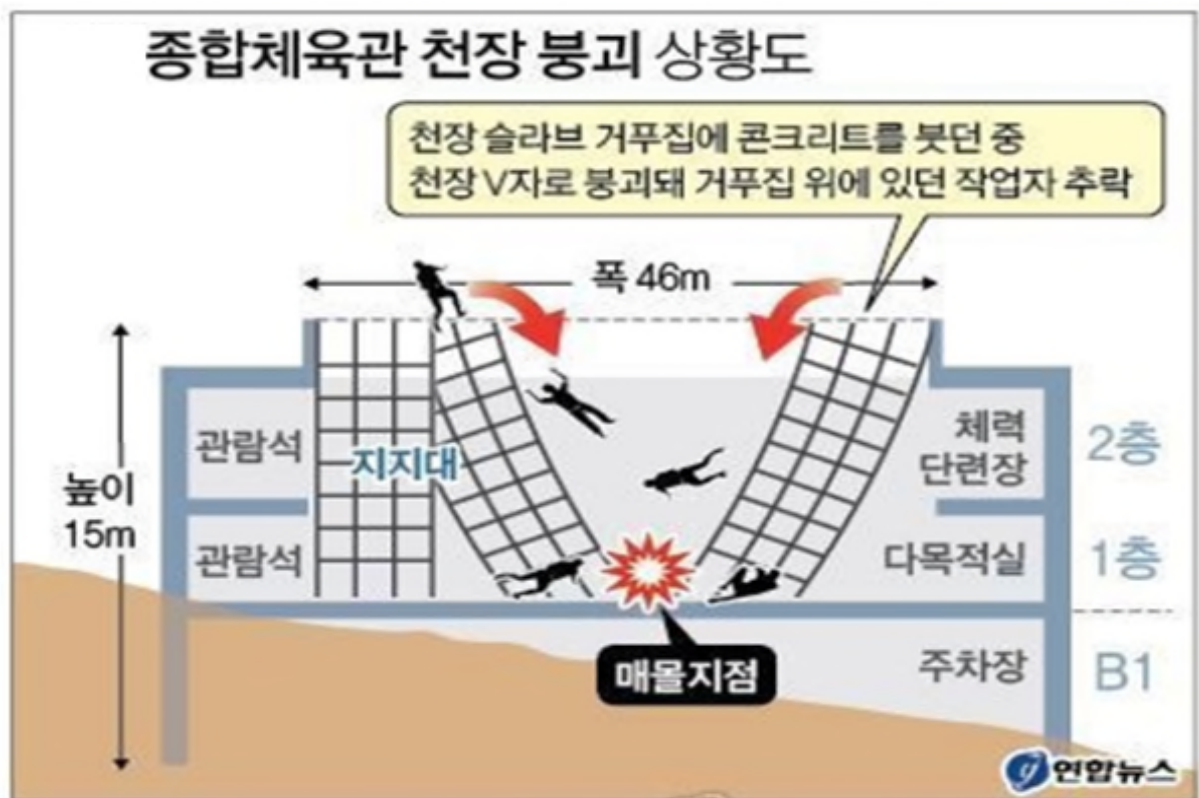
사고 사진

사고현장 상황도 (연합뉴스 제공)
