농업용무인헬기 사고조사 보고서

항공방제 중 지상 장애물 충돌 후 추락
구좌농업협동조합
REMO-H2, S7346(초경량비행장치)
경상남도 합천군 삼가면 어전리 농로
2015. 7. 14.

항공·철도사고조사위원회, 항공방제 중 지상 장애물 충돌 후 추락, 구좌농업협동조합, REMO-H2(무인회전익비행장치, 초경량), S7346, 경상남도 합천군 삼가면 어전리, 2015. 7. 14. 초경량 사고조사보고서 ARAIB/UAR-1504, 대한민국 세종특별자치시

항공방제 중 지상 장애물 충돌 후 추락

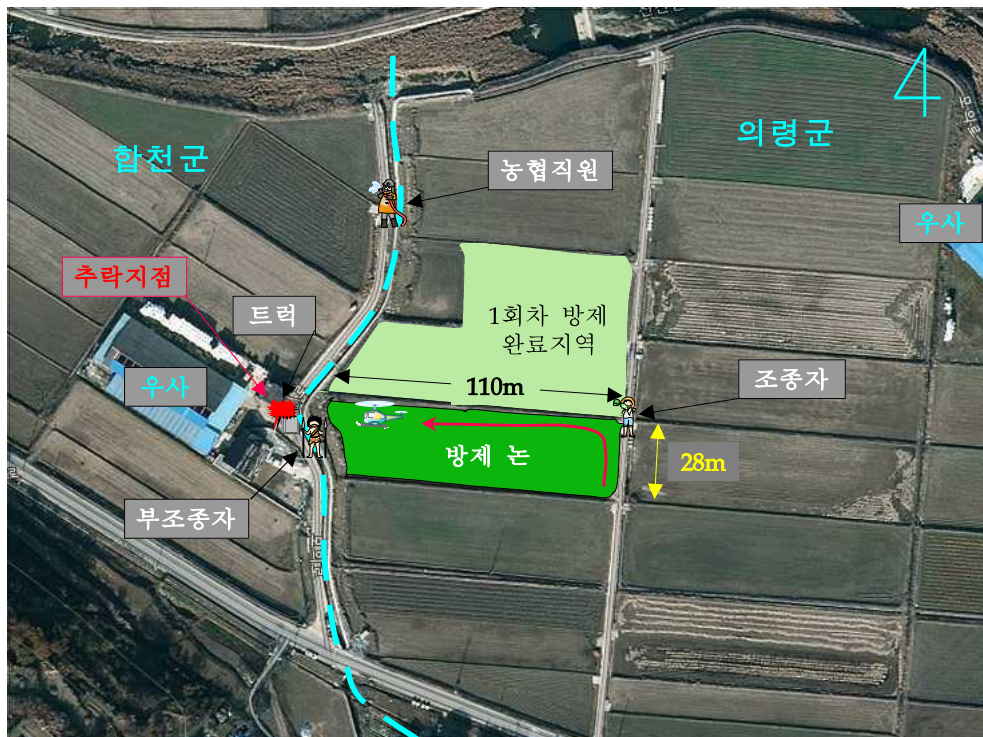
[그림 1] S7346 비행항적 및 추락지점

06:40경 방제지역 건너편 축사와 주변 지형이 선명하게 보일 정도로 시정이 좋아졌으며, 이때부터 부조종자를 방제대상 논의 건너편으로 보내 전선줄 등 장애물 유무와 위치를 확인하고 방제를 시작하였다. 처음 방제를 시작한 곳은 [그림 1]과 같이 사고발생 논의 옆 논이며, 이곳을 완료하고 두 번째 지역 방제를 위해 옆 논으로 이동하여 방제 중 사고가 발생하였다.

두 번째 논에서 조종자가 자신의 앞쪽 부분을 먼저 방제하고, 종 방향으로 길게 방제 중 논의 끝 부분에서 정지하지 못하고 계속 진행하다가 건너편 농로 상에 위치한 농약운반용 트럭에 충돌되면서 추락하였다.

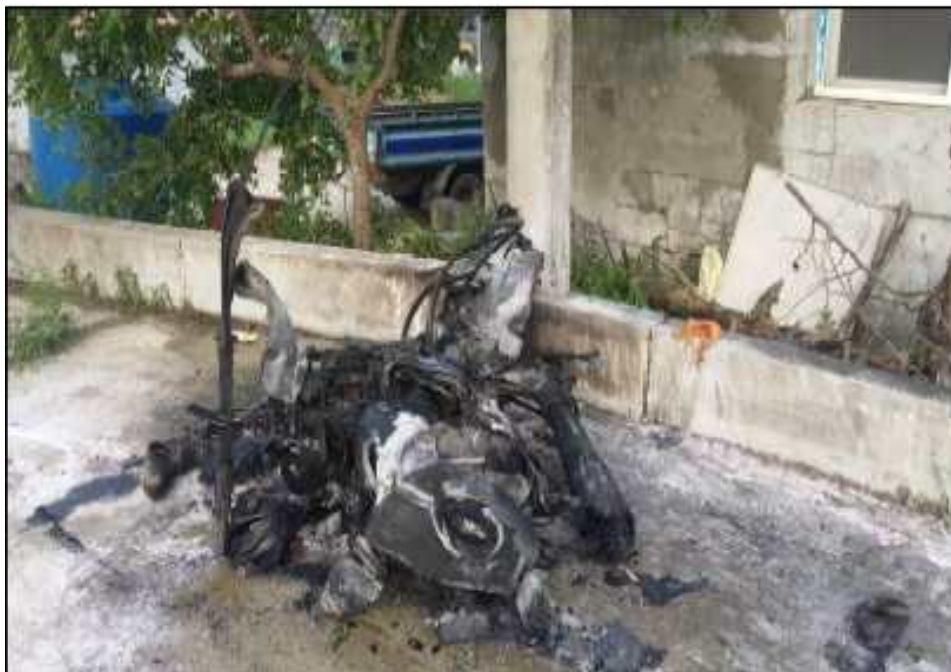
[그림 2] 추락 후 화재가 진화된 S7346 기체

S7346은 [그림 2]와 같이 추락 시 충격으로 전파되었고, 추락과 동시에 화재가 발생하여 전소되었다.

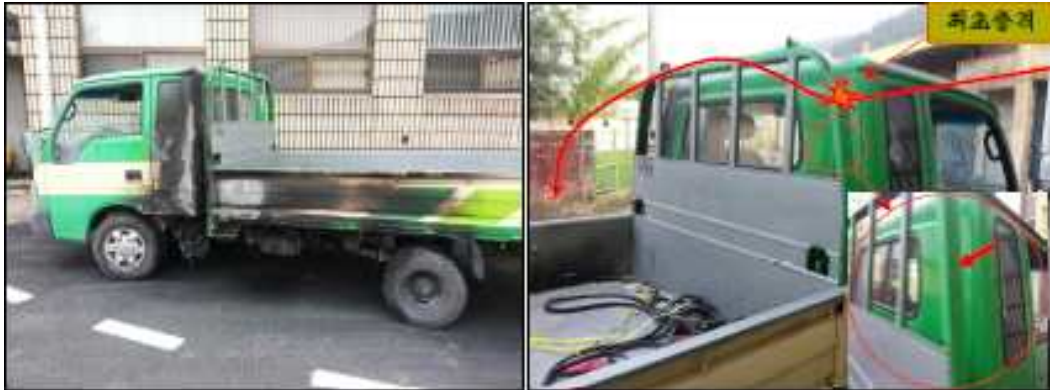
[그림 3] 의령농협 농약 운반용 1톤 트럭 화재피해 모습

S7346 추락으로 인한 비행장치 손상을 제외한 추가적인 피해는 의령농협 소유 농약운반용 1톤 트럭이 [그림 3]과 같이 화재로 인한 손상을 입었으며, 농약운반차량과 우사 사이에 있던 호두나무 1식(약 20년생)이 화재피해를 입었다.

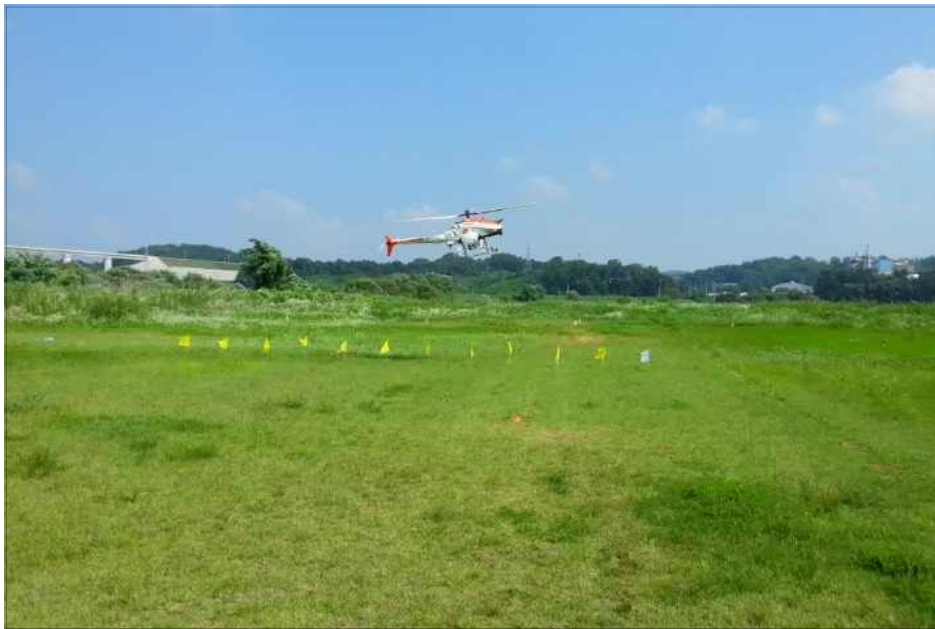
[그림 4] 동형 비행장치를 이용한 정지거리 측정 시험

사고당시 조종자가 부조종자의 “정지!” 소리를 듣고 S7346 정지조작을 하였으나 비행장치가 정지하지 않았던 점을 고려하여 비행장치의 비행관성에 의한 정지거리를 확인하기 위하여 S7346과 동형의 다른 비행장치를 이용하여 2015년 8월 31일 16:00부터 17:00까지 성우엔지니어링 실기훈련장²⁹⁾에서 [그림 4]와 같이 모의비행 시험을 하였다.

모의비행은 약 20km/h 속도로 비행(방제속도)을 하다가 정지조작을 하여 비행장치가 밀리는 거리를 측정하는 방식으로 진행하였으며, 그 결과 비행장치는 정지조작 후 약 13m를 밀려서 정지되는 것을 확인하였다.

비록 부조종자가 정지선 10~20m 전방에서 정지지시를 하였다고 진술하였지만, 비행장치 시험비행 결과에 따르면, 정상적인 방제비행 속도에서 정지조작을 하였을 경우 13m의 정지거리가 소요되었다.

따라서 정지선으로부터 트럭 충돌위치까지 약 7m 거리가 있다는 점을 고려할 때 부조종자의 정지 신호는 비행장치가 정지선으로부터 약 5m 전방에 도달하였을 때 이루어졌을 것으로 추정된다.

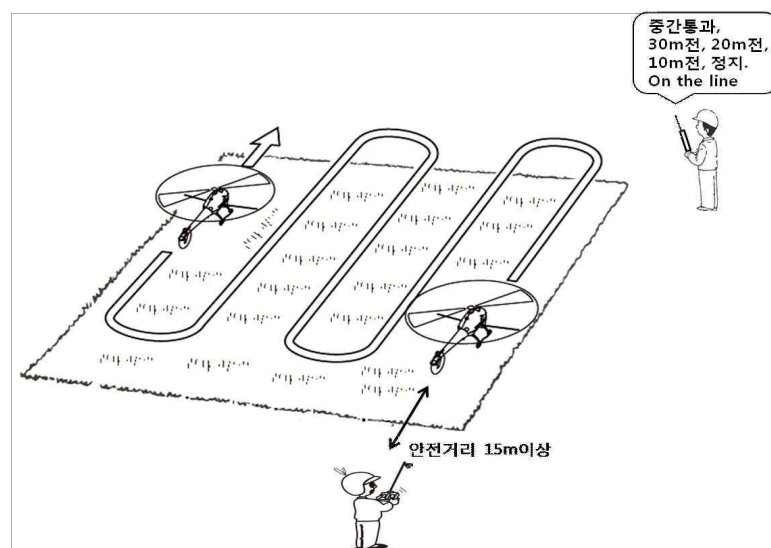
[그림 5] 비행패턴 조종자 및 부조종자 위치

- 인원편성: 조종자 1, 부조종자 1, 보조요원 1 등 총 3명
- 방제인원별 임무
 - **조종자**: 비행장치 조종, 방제지역 비행가능여부 판단, 비행패턴 결정
 - **부조종자**: 조종자에게 장애물 유무, 비행고도 및 속도, 살포상태 및 정지선에서 비행장치가 정지하도록 잔여거리 통보해주고 예측하지 못한 돌발상황 대비(비행장치와 30m 이상 안전거리 유지)
 - **보조요원**: 비행장치 약재 보충, 방제차량 운전 등
- 비행패턴: 비행장치의 비행은 7.5m 폭으로 [그림 5]와 같이 왕복 비행을 하되 비행장치를 선회하지 않고, 전진 및 후진비행으로 방제를 한다. 이러한 비행패턴은 지형, 장애물의 위치 및 종류, 태양의 위치, 바람방향, 논의 형태 등을 고려하여 판단한다.
