1. 사업장 현황

2. 사고 내용

2014년 중대사고 사례집

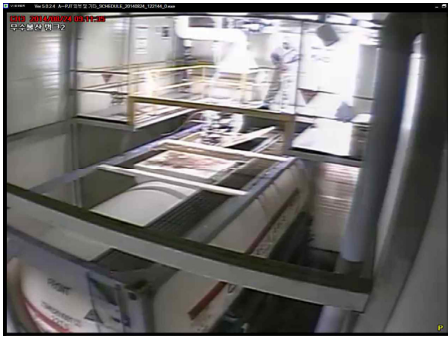
- 07:00 불화수소 컨테이너 입고
- 08:30 탱크 컨테이너에 불화암모늄 생산 공정으로 공급하기 위한 배관연결
- 09:11 배관 연결 직후, 탱크 컨테이너 밸브를 개방하는 순간 국소배기장치 플렉시블 호스에 연결된 후드로 불화수소 누출
 - ※ 작업 중이던 근로자 2명이 일단 대피 (내산복 및 방독마스크 착용)

불화수소가 누출되는 시점
(오전 9시 11분)

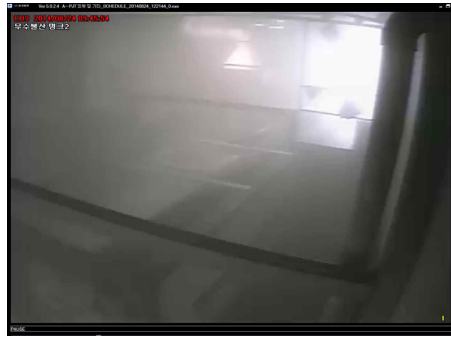
기화된 것으로 추정되는 시점
(오전 9시 46분)

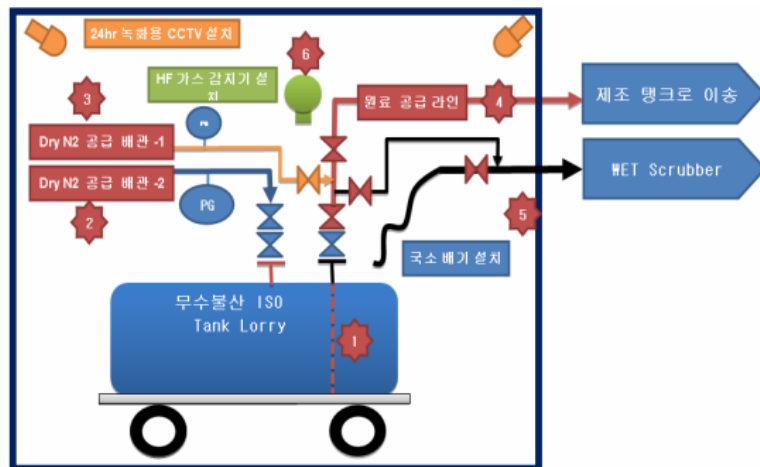
- 탱크 컨테이너 원료 공급배관 밸브(밸브 ④)는 열고 공정투입용 배관에 설치된 스크러버 밸브(밸브 ⑤)를 차단한 상태에서 하역작업을 실시하여야하나, 이를 준수하지 않고 두 개 밸브를 모두 개방·하역작업을 실시하여 무수불산 역류

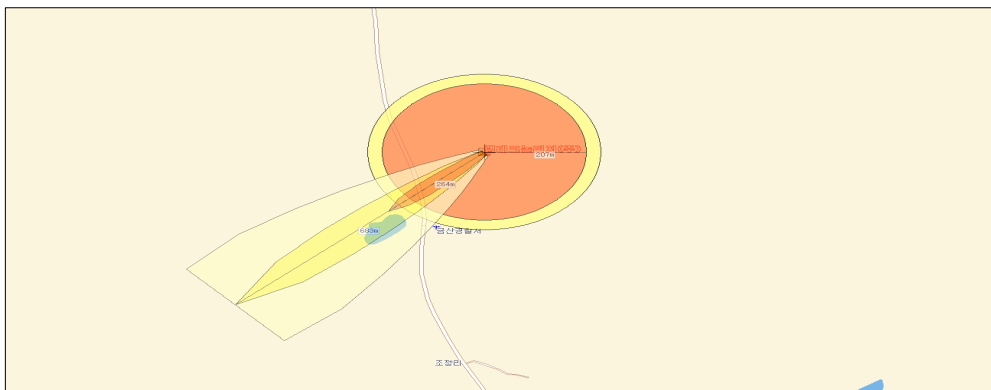
[CARIS 피해확산 평가]

- (사고업체) 완전밀폐형 화학복과 공기호흡기를 착용 후, 탱크 컨테이너 하역장으로 진입하여 밸브 잠금 조치 및 사고지점 배기 조치 완료
- (환경청) 사고지점으로부터 30m, 50m 무수불산 탐지활동 실시
- (화학물질안전원) 사고상황확인·전파, CARIS 피해확산평가 실시 등

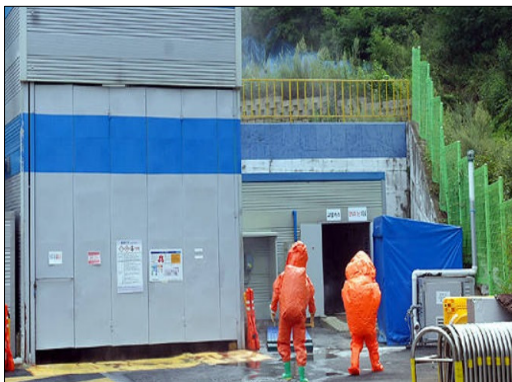
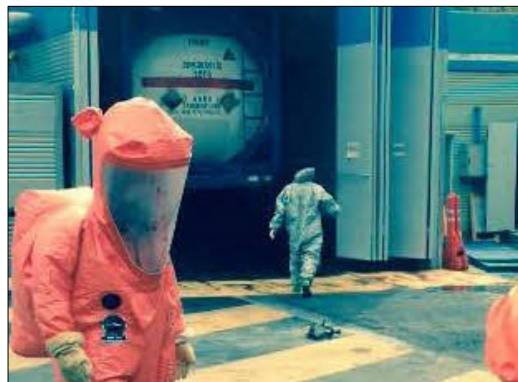
[관련 사진]

- 누출된 불산이 보관시설 하단으로 흘러 방제조치로 소석회 살포

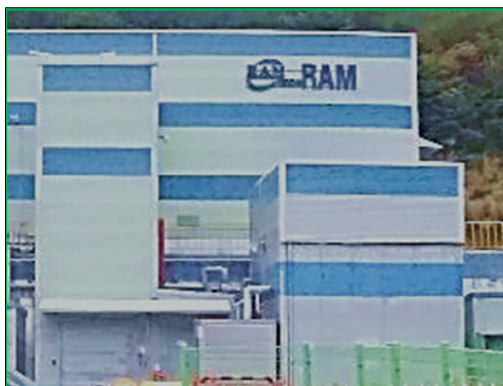
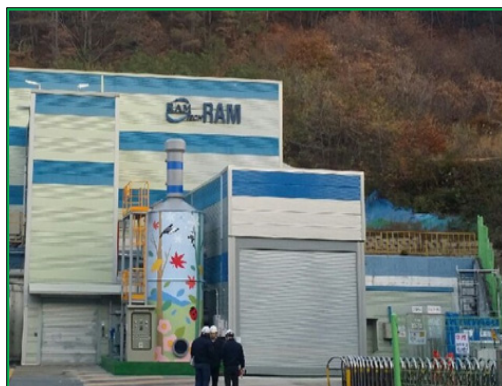
개선 전(前) 하역장

개선 후(後) 하역장

- 세정탑 설치, 탱크로리 출입구 방화셔터 2중화, 건축물 내외부 틈새 실링 작업, 이송밸브 원격 및 자동밸브조작, 고농도 유출시 Mist 분사 및 폐수회수 가능한 살수설비 등

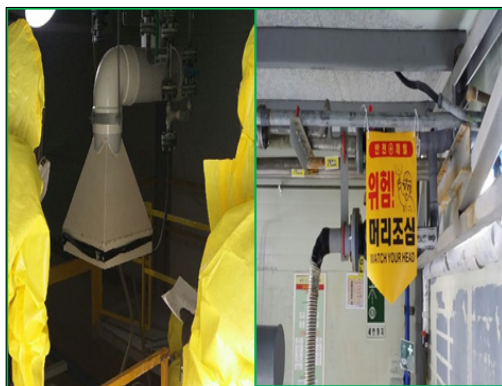
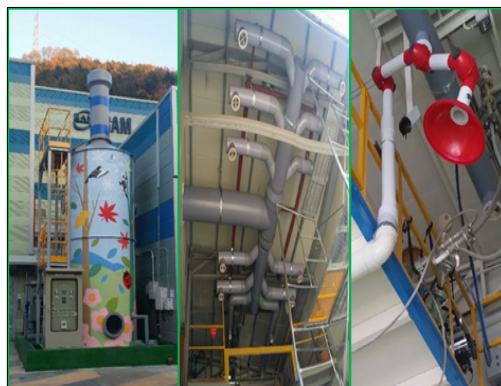
개선 전 비상배기

개선 후 비상배기

- 하역장내 비상세정탑 설치하여 하역장 상·하부 입체 배기시설 기준 준수, ARM-Hood 배기시설 설치

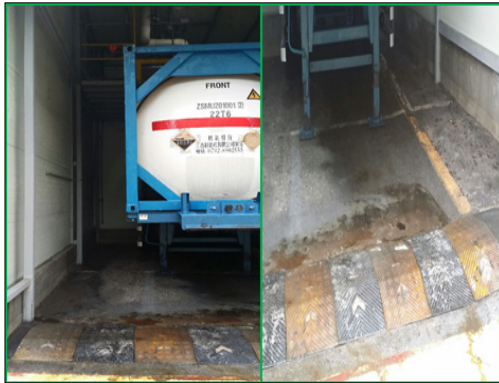
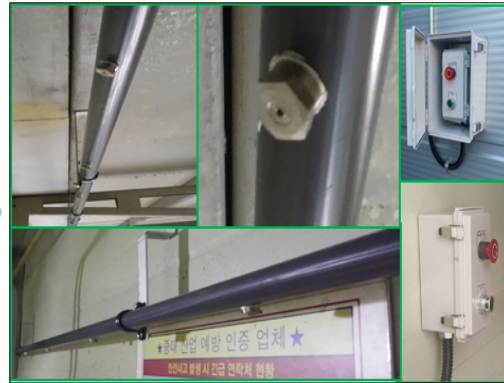
개선 전 방재시설

개선 후 방재시설

- 하역장 누출 시 2차 방재시설(Mist 분무시설: 20L/분 분사) 및 조작 스위치 (하역장 출입구 2개소) 설치

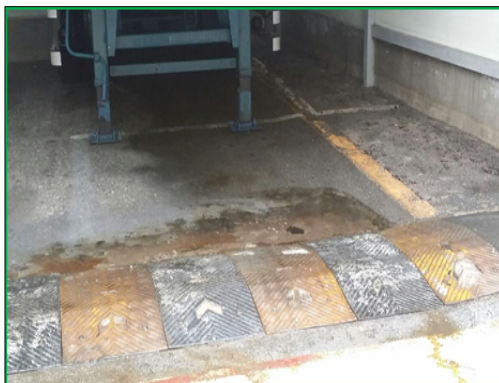
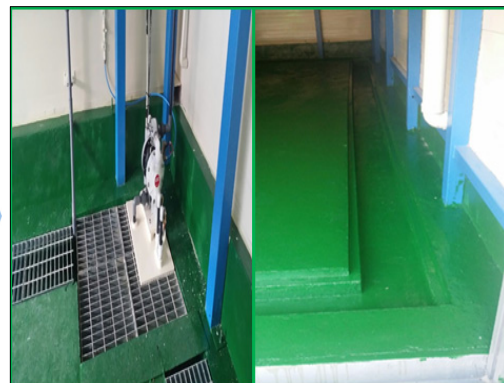
개선 전 하역장 방재시설

개선 후 폐수이송 시설

- 하역장 바닥 콘크리트 및 Epoxy 라이닝 작업, 외부유출 방지용 Trench 및 Pit(3톤 집수)설치, 폐수조 자동 이송시설(내산 망 펌프, 이송량 140L/분) 구축으로 누출시 효과적인 확산방지시설 구축

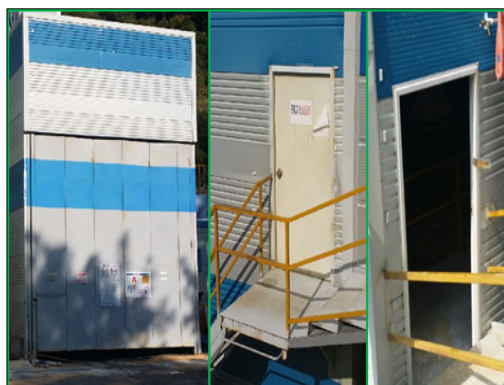
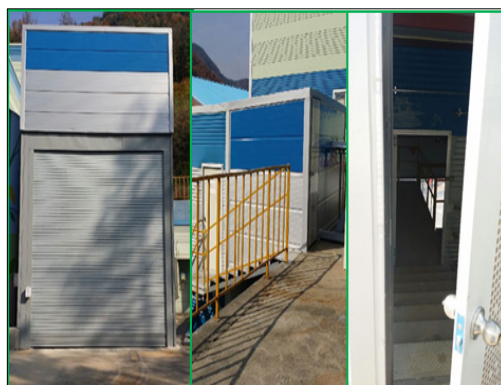
개선 전 하역장 출입문

개선 후 출입문 2중 구조화

- 하역장 탱크로리/작업자 출입구 방화셔터 및 출입문 2중 구조로 외부 유출차단

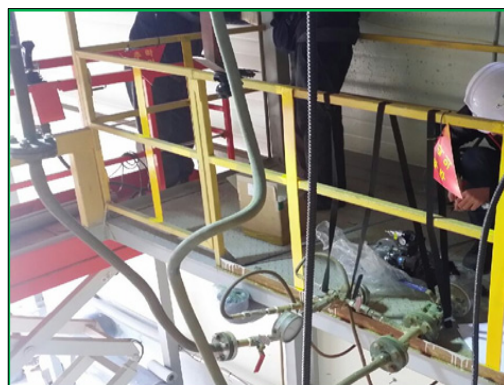
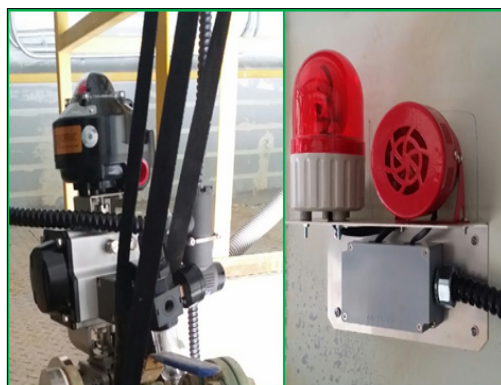
개선 전 수동조작 밸브

개선 후 오토밸브

- 조정실에서 원격·현장 조작이 가능한 오토밸브 설치
