## 부산 해운대 고층빌딩 비산물 강풍사고

화재보험협회

## 1 일반사항

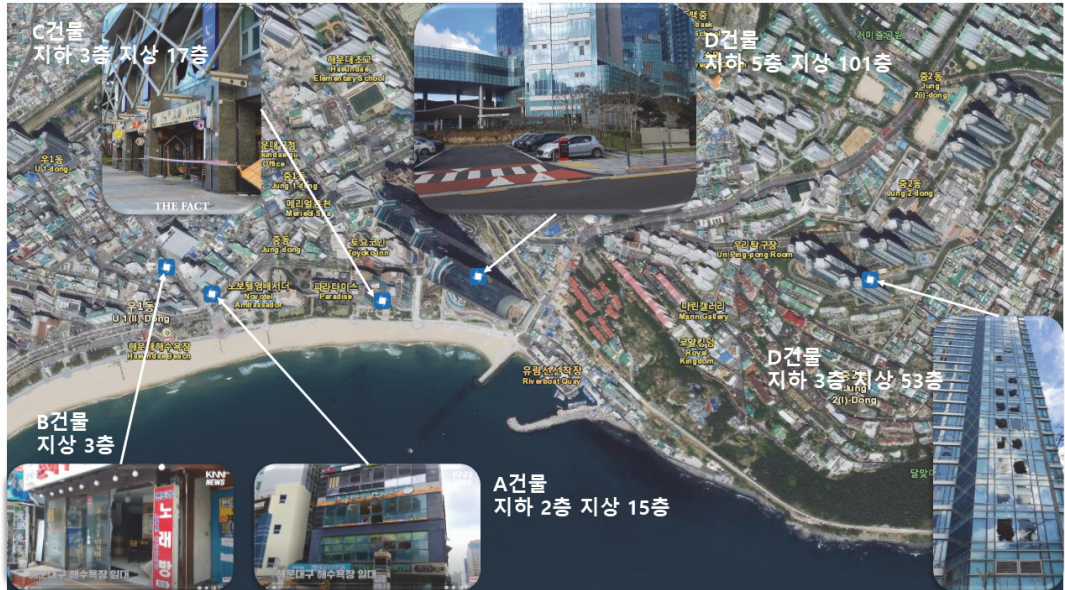
그림 1. 부산 해운대해변 인근 비산물로 인한 강풍사고 지점도

2020년 9월 3일 오전 6시 30분 경 태풍 '마이삭'이 지나간 부산 해운대해수욕장에 인접한 고층건물 주변이 아수라장으로 변했다<sup>(1)</sup>. 화재보험협회는 언론에서 보도하는 사고자료에 사고 위치 정보를 추가하여 사고 아카이브를 작성하고 있다. 해당 아카이브는 [ucis.kfap.or.kr/whathappens.do](http://ucis.kfap.or.kr/whathappens.do) 사이트에서 열람이 가능하다. 그림 1은 사고 아카이브에 기록된 해운대 인근 지역에서 발생한 강풍사고를 보여준다. B 건물을 제외하면 모두 15층 이상의 고층 건물에서 창호가 깨지는 피해를 입었다(표 1 참조). 또 한 가지 중요한 특징은 주로 저층 창호에서 사고가 발생했다는 점이다.

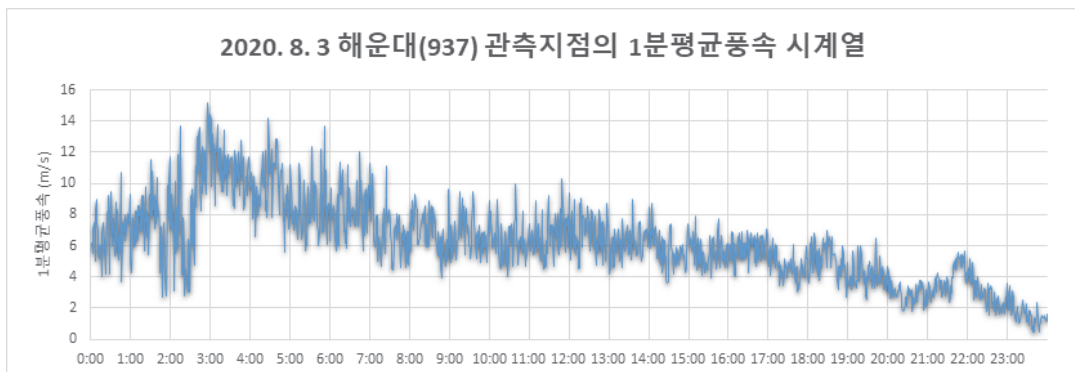
그림 2. 해운대(937) 관측지점의 2020. 8. 3. 1분평균풍속 시계열

- 그림 2는 해운대(937) 관측지점 2020년 8월 3일의 1분평균풍속 시계열을 보여줌. 최대1분평균풍속 15.2m/s 가 새벽 3시 경에 발생함<sup>(2)</sup>
- 해운대(937) 관측지점의 2020년 8월 3일 순간최대풍속은 표 2에 제시된 것과 같이 21.3 m/s를 기록함
- 당시 빌딩풍을 연구하는 부산대학교 사회환경시스템공학부 권순철 교수 연구팀은 해운대 앞바다와 마린시티에서 장비를 들고 이동하며 풍속을 계측함. 해운대 앞바다에서 순간최대풍속이 23.4 m/s 계측되었으며 고층빌딩 숲인 마린시티에서는 36 m/s 가 계측됨<sup>(3)</sup>
- 권순철 교수 연구진은 이동형이 아닌 고정형 관측장비를 그림 3과 같이 세 곳(해운대 관광안내소, 엘시티동편교차로, 미포항관광유람선사)에 설치하고 계측함.
- 권순철 교수 연구진의 고정형 지점 3개소에서 계측된 순간최대풍속과 최대1분평균속은 표 2에 제시되어 있음
- 사고지점 인근의 관측 풍속을 기준으로 볼 때, 사고지점에는 순간최대풍속 30 ~ 40 m/s의 바람이 몰아쳤을 것으로 추정됨

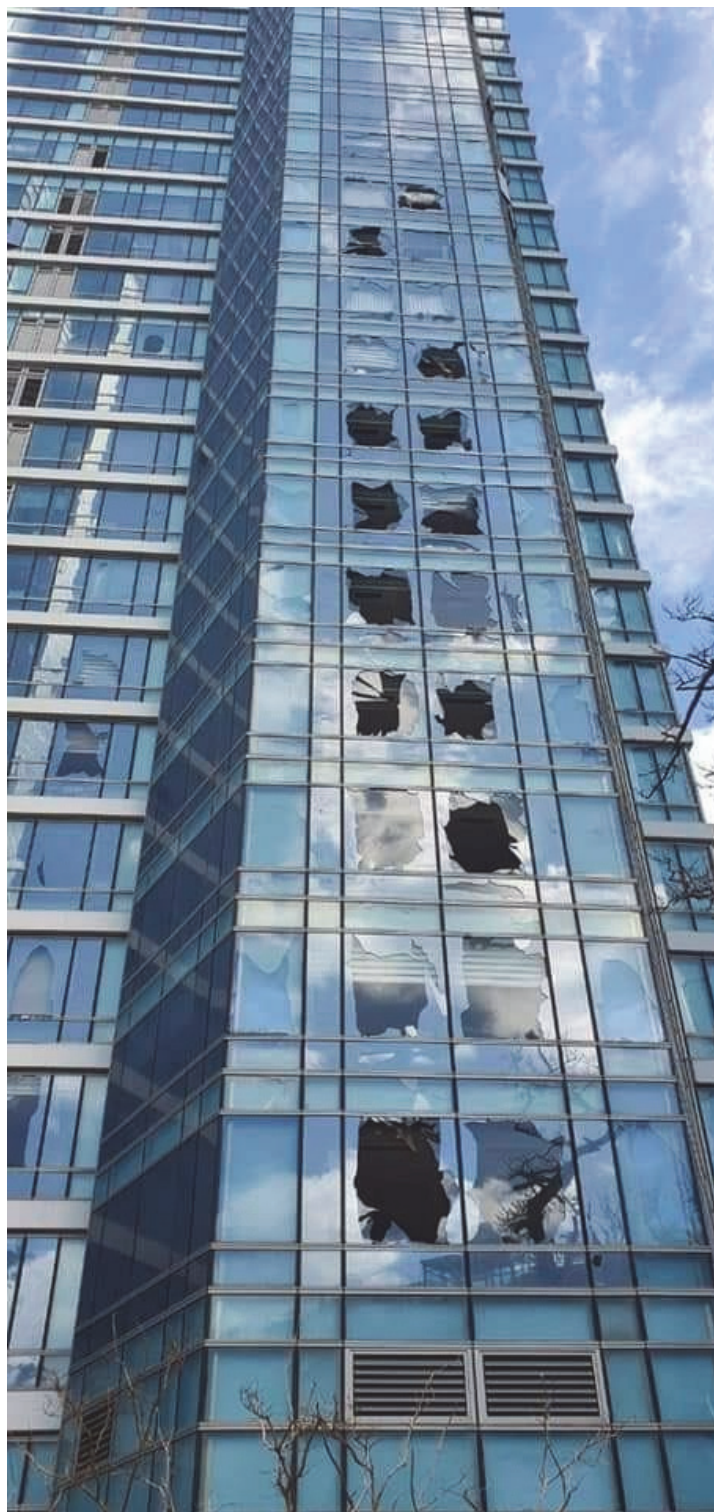
그림 3. 해운대 달맞이 언덕의 고층 아파트 유리창 파손

- 해운대 달맞이 언덕 위로 솟아오른 고층 아파트 건물도 이번 태풍에 수십 개의 유리창이 강풍에 파손됨<sup>(7)</sup>
- 권순철 교수에 따르면, 당시 화단에 자갈이 깔려 있었으며, 이 자갈이 빌딩풍에 비산하면서 유리창에 충격을 가하면서 수십 개의 유리창이 파손되었다고 함

- 모래사장을 끼고 있는 해안가의 경우 태풍과 같은 강풍 발생시, 모래·자갈등이 비산하여 건물에 투석기 역할을 할 가능성이 매우 커짐. 2020년 태풍 마이삭 시 순간최대풍속 30 ~ 40 m/s의 강풍에 모래·자갈이 비산하여 건물에 충격을 줌으로서 다수 건물의 유리창 파손이 유발됨
- 고층건물은 통풍 단면을 좁혀 국부적 풍속을 할증시키며, 이로 인하여 고층건물 주변에서 모래·자갈등이 비산할 확률은 더욱 높아짐. 또한 고층건물 파손시 유리 파편 등은 수백 미터를 날아가 인근에 피해를 초래함으로써 배상책임 위험을 부담해야 하는 상황에 놓일 수 있음
- 이런 점을 감안할 때, 모래·자갈과 같이 비산할 수 있는 물체가 주변에 있는 고층건물의 경우, 비산물에 의한 충격 하중에도 견딜 수 있도록 인증을 받은 유리창 설치를 의무화하는 규제 검토가 필요함
- ASTM E1996<sup>(8)</sup>은 태풍 시 비산물에 의한 충격 하중에 견딜 수 있는 창호, 커튼월, 출입문 등을 인증하는 시험 표준을 제공하고 있음. 해안 지역의 고층빌딩에 ASTM E1996 이상의 성능을 낼 수 있는 창호, 커튼월, 출입문 등을 시공한다면 고층건물의 강풍사고와 이로 인한 제3자 배상사고 위험 부담을 현격히 줄일 수 있을 것으로 기대함
