浙江省水利河口研究院

二〇一八年五月

浙江省开化县茅岗水库 大坝渗流安全评价报告

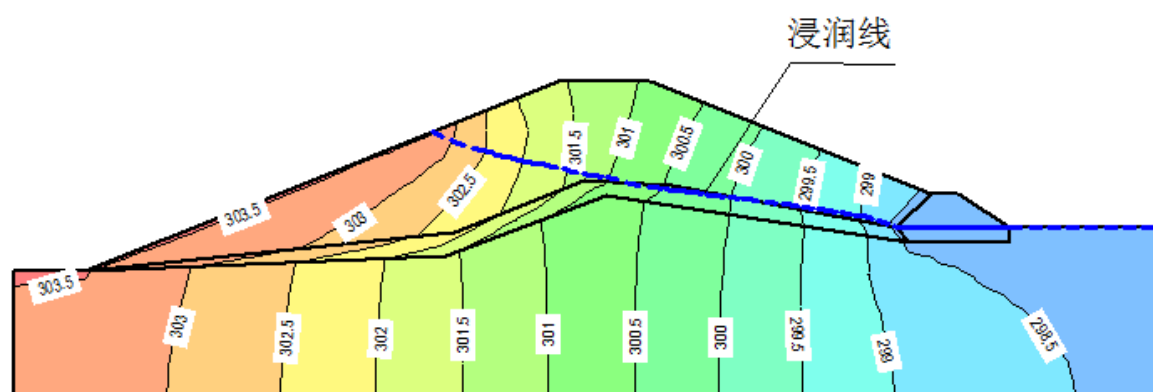
图 3.4-2 设计洪水位工况等势线分布图

2、设计洪水位工况和校核洪水位工况下坝体最大渗透比降分别为 0.453 和 0.513 均小于允许渗透比降，满足渗透稳定要求；渗流出逸段最大渗透坡降分别为 0.269 和 0.458，均小于允许渗透比降，满足渗透稳定要求。

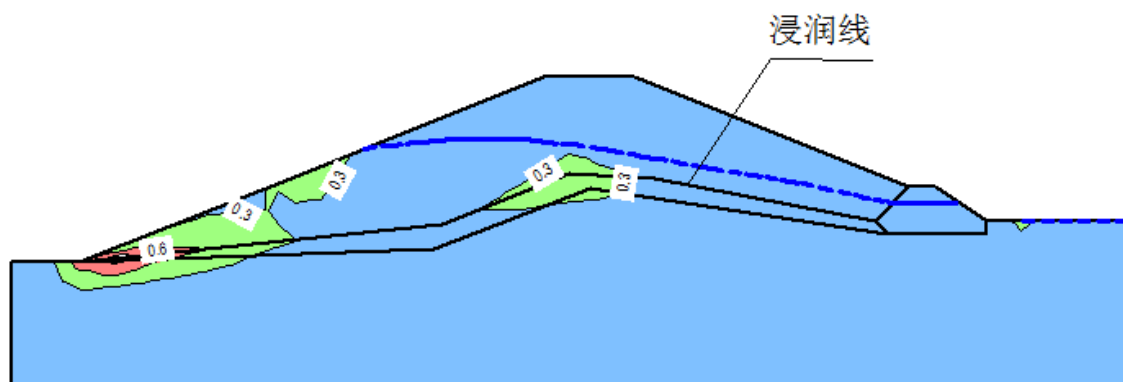
图 3.4-7 库水位骤降工况渗透比降等值线分布图

3、库水位骤降工况下坝体最大渗透比降为 0.603，小于允许渗透比降，满足渗透稳定要求；渗流出逸段最大渗透坡降为 0.266，小于允许渗透比降，满足渗透稳定要求。
