浙江省水利河口研究院

二〇一八年五月

浙江省开化县茅岗水库 大坝现场安全检查报告

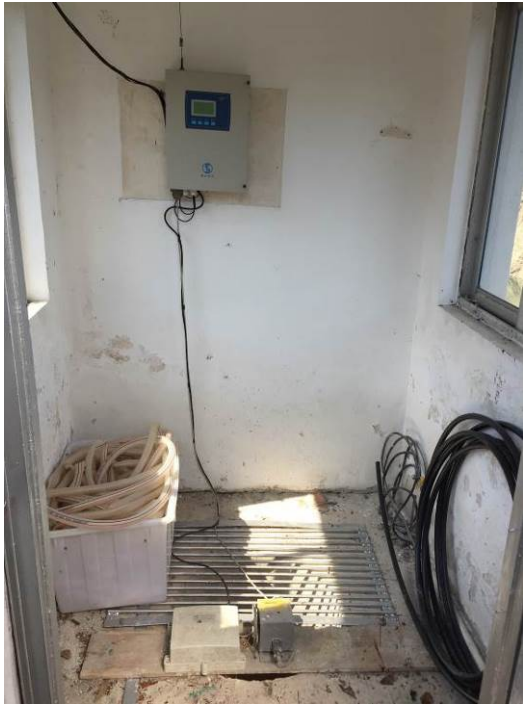
图 3.1-2 竖井房设施摆放杂乱

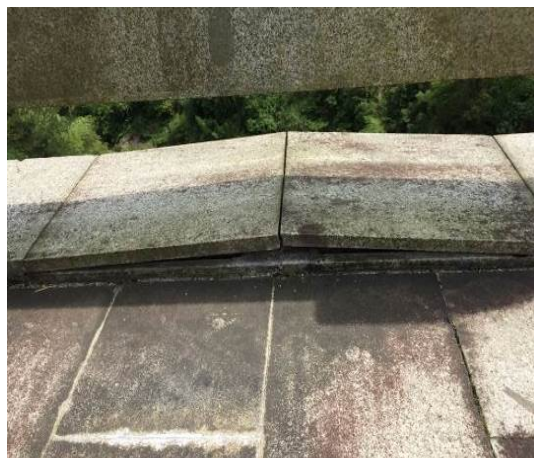
坝顶总体平直，无明显沉降、开裂现象；防浪墙及青石栏杆外观完好，无明显开裂、错断、架空现象；防浪墙伸缩缝完好，无明显错位、拉开现象；下游栏杆底部存在 1 处贴砖挤压起翘现象；坝顶部现场检查情况见图 3.3-1~2。

图 3.3-2 下游侧栏杆底贴砖 1 处起翘

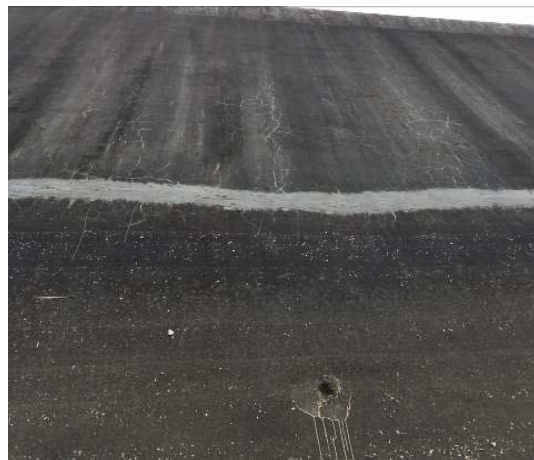
上游面防渗面板平整，面板前期裂缝经修补大部分现状良好（坝面白色条状分布），主坝上游面全貌见图 3.3-3。左非溢流坝段上游面防渗面板上部有大量的网状裂缝，见图 3.3-4；溢流坝段第 5 块面板存在 3 条修补过的裂缝目前仍处于拉开状态，缝长 1.0~2.5m、缝宽 0.10~0.20mm，见图 3.3-5；溢流坝段面板顶部存在 3 处混凝土破损，见图 3.3-6。

图 3.3-4 左非溢流坝段上游面上部网状裂缝

6、局部裂缝、渗水缺陷会影响结构的耐久性，建议及时修复防渗面板混凝土裂缝及止水，对主坝、非常溢洪道缝宽>0.25mm 的裂缝适时处理。

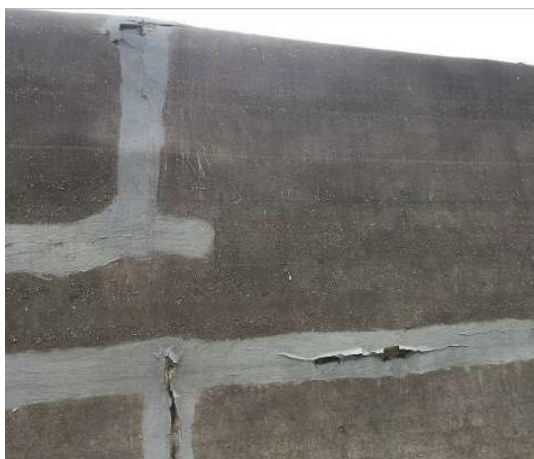
上游坝面混凝土防渗面板间伸缩缝表面 SR 盖片总体完好，无明显破损、老化现象，存在个别 SR 盖片两侧起翘，具体见图 3.3-5。

图 3.3-5 溢流坝段面板 3 处开裂 图 3.3-6 溢流坝段上游面板顶部 3 处破损

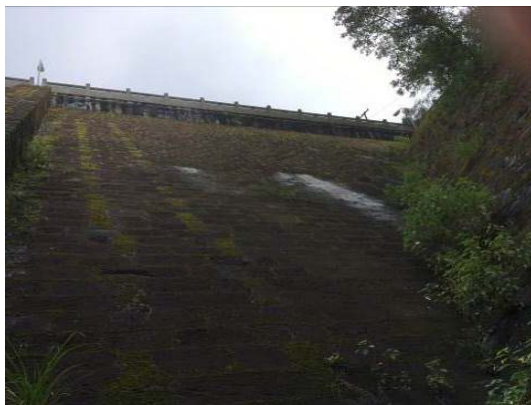
主坝下游坝面分为左、右非溢流坝段、中间溢流坝段三部分，下游坝面整体面貌见图 3.3-7。左、右非溢流坝段下游浆砌条石、块石护坡整体平整完好，见图 3.3-8~9。2017 年 8 月 2 日~4 日检查时发现左非溢流段下游坝坡局部存在 4 处渗水现象，并有析出物渗出，具体见图 3.3-10。

图 3.3-10 左非溢流坝段下游坝坡局部渗水

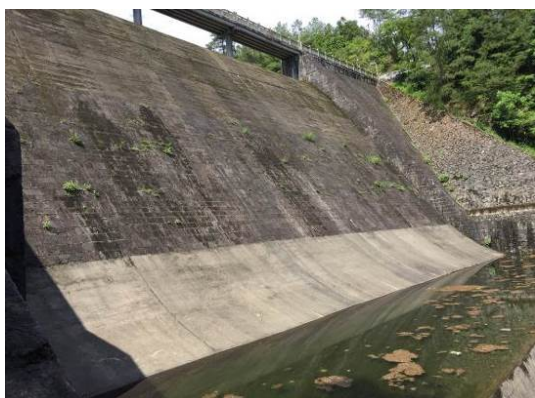
溢流堰直线段及边墙浆砌条石总体平直完好，局部勾缝砂浆剥落，见图 3.3-11；堰面混凝土冲刷明显，局部砂浆剥落、石子裸露，见图 3.3-12。溢流面曲线段中孔在高程 297.31m 处有 1 条垂直水流向裂缝，缝长 3.0m、宽 0.25mm，见图 3.3-13。反弧段局部混凝土砂浆剥落、石子裸露。第 1 块反弧段有 2 条垂直水流向裂缝，缝长 0.5~1.0m、宽 0.15~0.20mm，见图 3.3-14。第 5 块反弧段有 2 条裂缝，1 条顺水流向裂缝，缝长 1.1m，宽 0.20mm，1 条垂直水流向裂缝，长 1.5m、缝宽 0.25mm，见图 3.3-15~16。

图 3.3-11 中间溢流坝段堰面及边墙

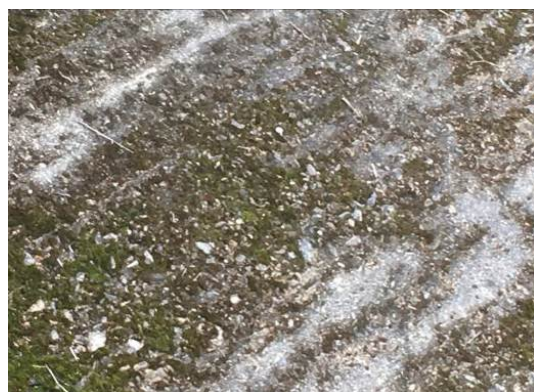
图 3.3-12 溢流面局部砂浆剥落石子裸露

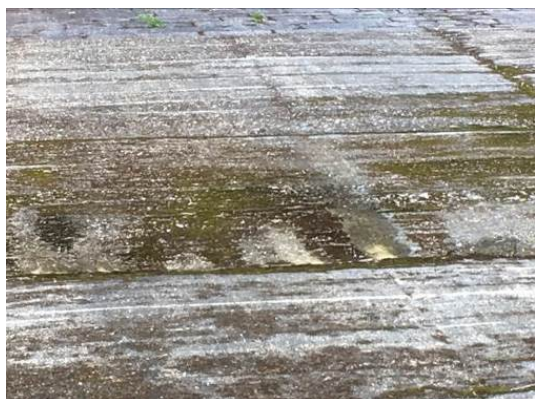
图 3.3-13 中孔溢流面高程
297.313m 处 1 条裂缝

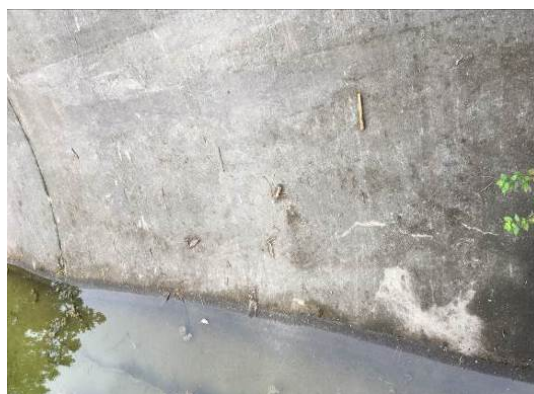
图 3.3-14 第 1 块反弧段
2 条垂直水流向裂缝

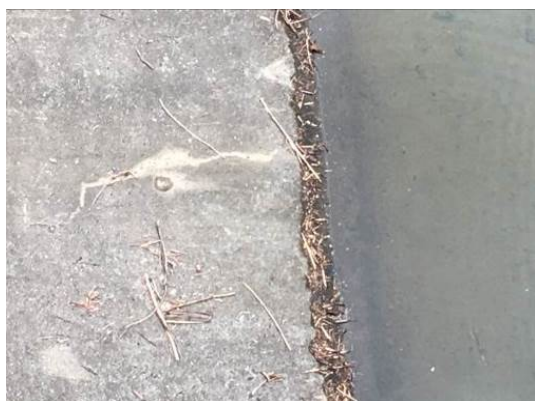
图 3.3-15 第 5 块反弧段顺水流向裂缝

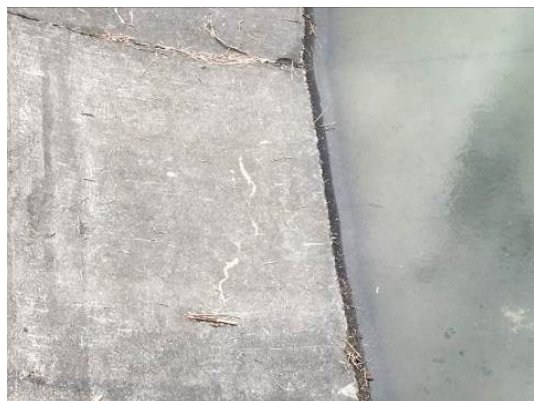
图 3.3-16 第 5 块反弧段垂直水流向裂缝

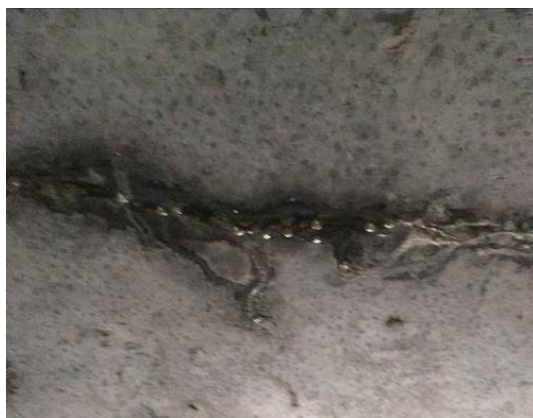
溢流面反弧段下部最低位置有 1 条垂直水流向裂缝，贯穿第 1 块~第 5 块溢流面反弧段，缝宽 0.30~0.50mm，其中第 1 块、第 5 块反弧段下部最低位置裂缝上下贯穿，下面廊道存在漏水，见图 3.3-17~18。

图 3.3-17 第 1 块反弧段底部廊道渗水

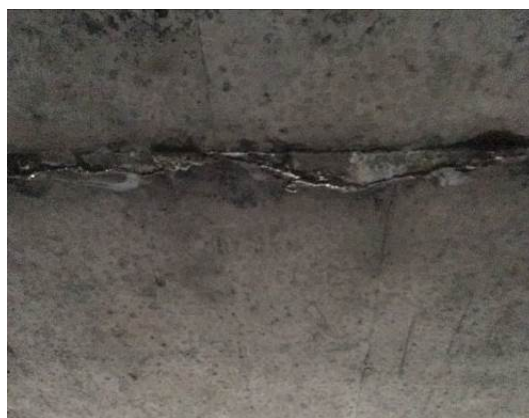
图 3.3-18 第 5 块反弧段底部廊道渗水

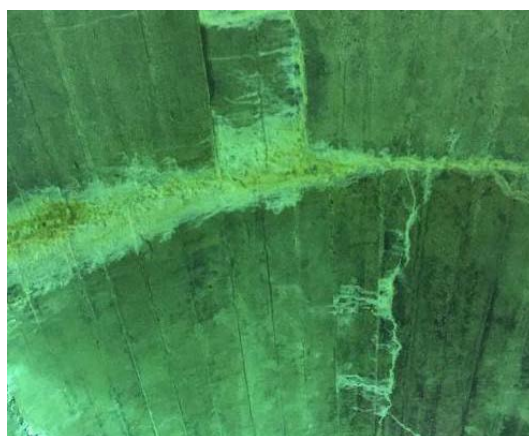
坝体廊道上游侧浆砌石墙面渗水明显，廊道顶面存在裂缝伴有游离钙析出；廊道墙面、地面潮湿，排水沟、排水管状况良好；坝体排水孔底部有渗水及游离钙析出；廊道设有坝基扬压力、坝体渗流量、量水堰监测设施。见图 3.3-19~24。

图 3.3-20 纵向廊道顶裂缝游离钙析出

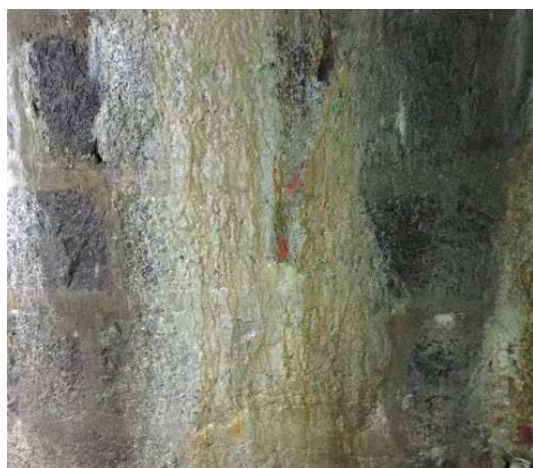
图 3.3-21 廊道墙面游离钙析出

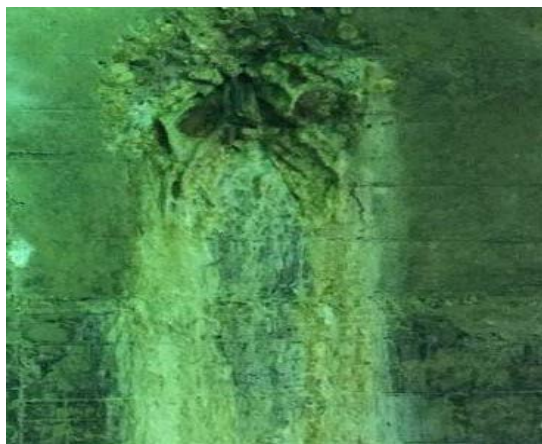
图 3.3-23 坝体排水孔底渗水游离钙析出

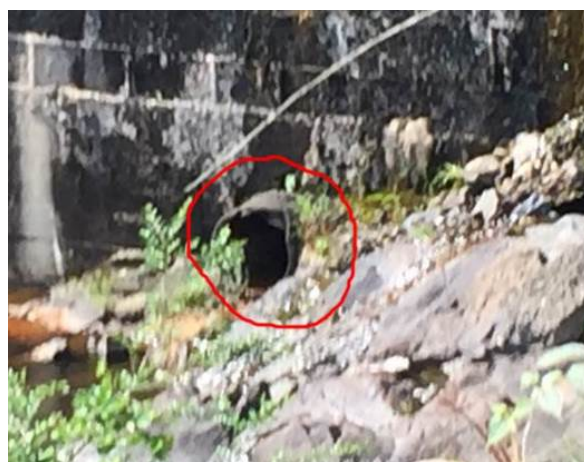
交通桥面板、梁及桥墩混凝土外观总体完好，无明显裂缝、露筋、破损现象，局部砂浆剥落、石子裸露，见图 3.3-25~26。坝体底部放空涵管出口混凝土老化、局部破损，见图 3.3-27。

图 3.3-27 溢流坝段放空涵管出口

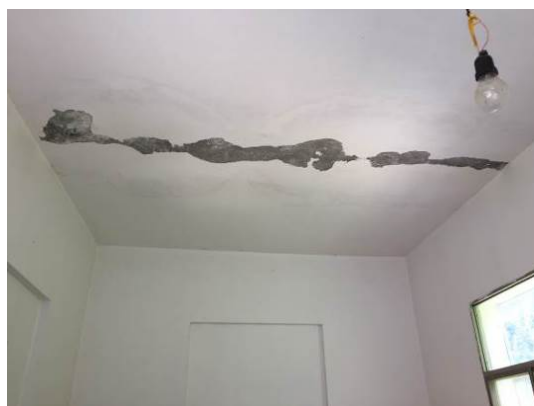
灌溉发电输水隧洞进水口启闭机室地面、墙面外观整体较好，局部粉刷层脱落，见图 3.5-2。启闭平台梁板结构、排架柱结构完整，无明显破损、变形等异常，见图 3.5-3。进水口左、右侧墙及连系梁结构完整，无明显破损、变形等异常，进水口表面多处钢筋头露出，检修爬梯、栅格盖板生锈，见图 3.5-4~5。左、右侧墙混凝土局部砂浆剥落、石子裸露，见图 3.5-6。

图 3.5-2 启闭机室内局部粉刷层脱落

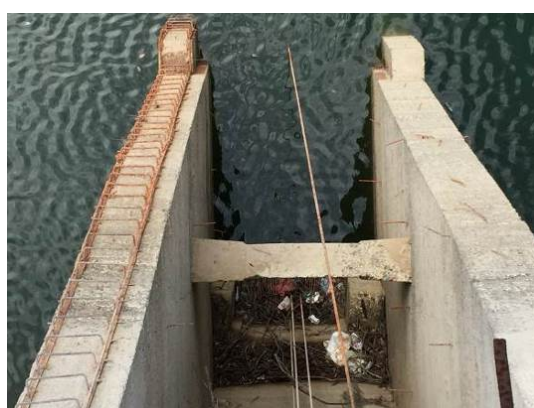
图 3.5-4 进水口爬梯、栅格盖板生锈

7、建议进行金属结构设备维修保养，对灌溉发电输水洞进水口事故闸门门体重点部位进行防腐处理；并对电气设备接地处理及电缆接线老化问题及时处理。

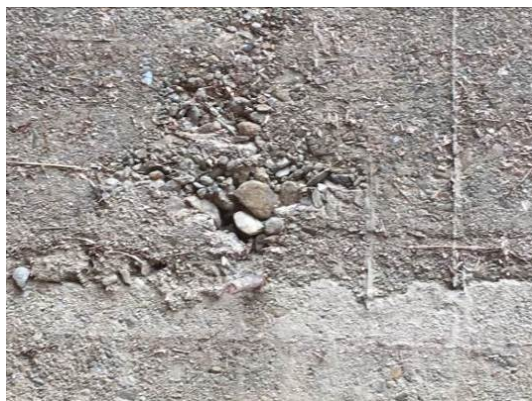
图 3.5-6 侧墙局部砂浆剥落石子裸露

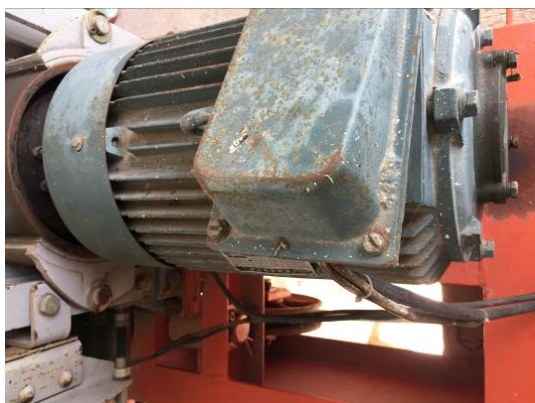
闸门启闭机开度指示器与上下限位开关均失效，且未安装负荷控制器。钢丝绳末端未扎紧，见图 3.5-8；电动机表面生锈，减速器齿轮副齿面存在轻微磨损，见图 3.5-9~10；电缆接线局部存在龟裂老化现象，见图 3.5-11。启闭机控制柜、电动机外壳等部位均未见可靠接地，见图 3.5-12。

图 3.5-9 电动机生锈、电缆线龟裂老化

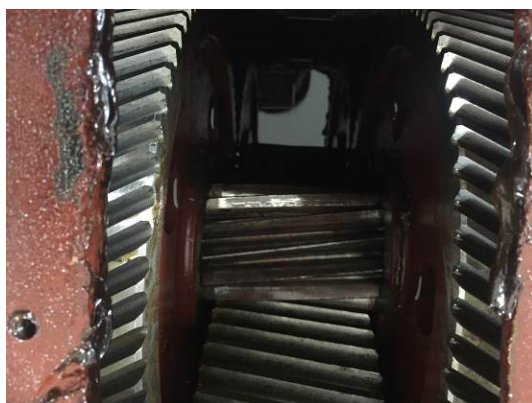
图 3.5-10 减速器齿轮副齿面状况

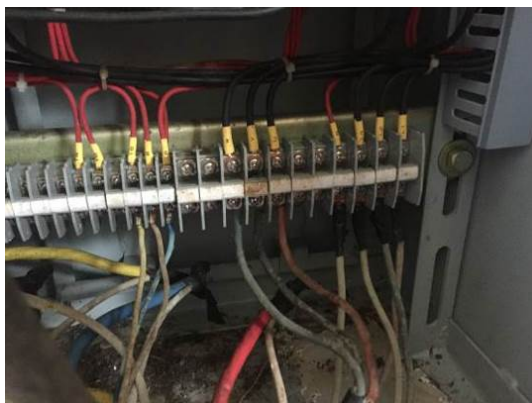
图 3.5-11 屏柜电缆线龟裂老化现象

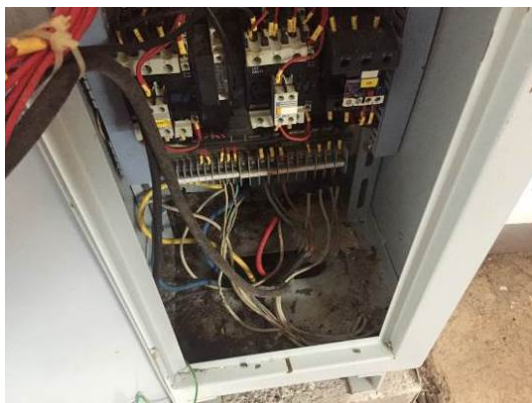
图 3.5-12 控制柜未见可靠接地

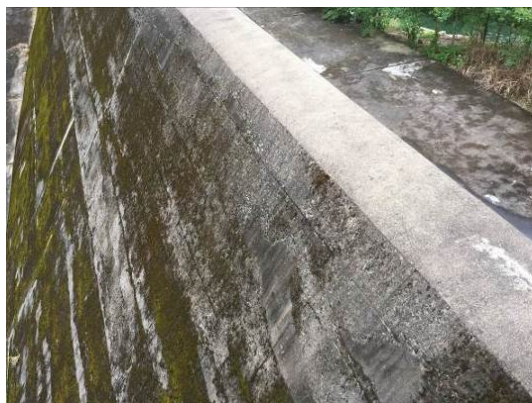
进水口底板、两侧边墙以及堰体外观基本完整，无明显裂缝、露筋、破损现象，局部砂浆剥落、石子裸露，见图 3.6-2。

图 3.6-2 堰体混凝土局部砂浆剥落石子裸露

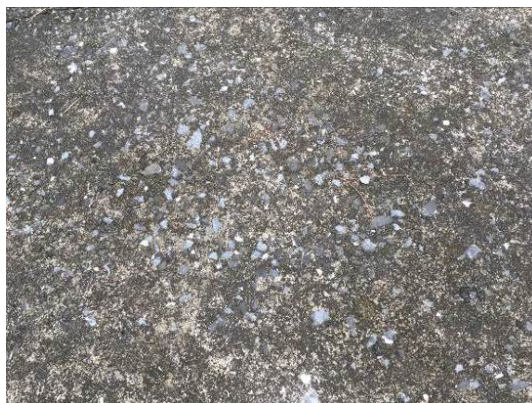
泄洪槽底板、护坡结构完整，无明显裂缝、破损。从上游起第 7~12 排左右两块泄洪槽底板混凝土砂浆剥落、石子裸露明显，第 7 排、12 排两块底板情况见图 3.6-4~5。从上游起第 3 排泄洪槽底板有 3 条顺水流向裂缝，裂缝长 0.2~0.6m，缝宽 0.10~0.20mm，见图 3.6-6。

图 3.6-4 第 7 排底板砂浆剥落石子裸露

6、非常溢洪道进水口、堰体以及泄洪槽结构完整，泄洪槽右岸边坡整体稳定。局部存在混凝土砂浆剥落、石子裸露，及底板裂缝现象，建议适时处理。

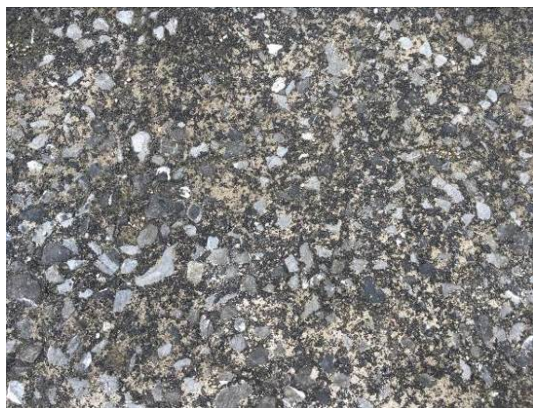
图 3.6-5 第 12 排底板砂浆剥落、石子裸露 图 3.6-6 第 3 排底板顺水流向裂缝
