浙江省开化县茅岗水库 大坝安全综合评价报告

（送审稿）

浙江省水利河口研究院
浙江省水库大坝安全监测中心
二〇一八年五月

本报告为《浙江省开化县茅岗水库大坝安全综合评价报告》，以各专题报告为主要依据，按照《水库大坝安全评价导则》（SL258-2017）要求，对茅岗水库大坝安全状况进行综合评价。

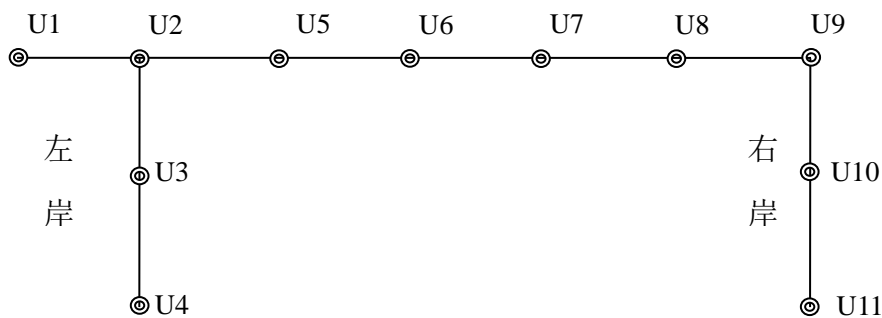
图 3.3-1 主坝廊道测压管分布示意图

主坝廊道内共埋设 11 支测压管（图 3.3-1），2007~2010 年每 3 天观测一次，2011~2013 年每 6 天观测一次，2014~2016 年约每 10 天观测一次，2015~2018 年约每 15 天观测一次。本次分析时段为 2007 年 6 月 11 日~2018 年 3 月 21 日。

2018 年 2 月 1 日前，因 U1、U6、U9 测压管未安装压力表，部分时段管内水位超过了孔口高程，导致该时段内扬压力测值未发生变化。2018 年 1 月对 U1、U9 测压管进行了加高改造，并对 U6 测压管孔口安装压力表，扬压力测值恢复正常。

1、通过分析扬压力过程线及特征值可知，廊道左侧横断面上 3 支测压管（U2、U3、U4）主要受库水位影响而波动变化，测压管年变幅均不超过 2m，且年均值无明显增大趋势，扬压力基本稳定。廊道右侧横断面上 2 支测压管（U10、U11）靠近右岸坡，测压管水位年变幅小于 2m，且年均值无明显增大趋势，扬压力基本稳定。坝轴线廊道纵断面上 4 支测压管（U2、U5、U7、U8）位于河床坝段中

部，U2、U5、U7 扬压力受库水位变化影响较为明显，U8 扬压力对库水位变化不敏感。4#测压管扬压力年变幅均不超过 3m，且年均值无明显增大趋势，扬压力基本稳定。

4、扬压力采用人工测量测压管水位的方法进行观测，观测精度不高，建议择时进行自动化改造。大坝监测设施基本正常，建议及时对监测资料进行整编分析，增设副坝监测设施。

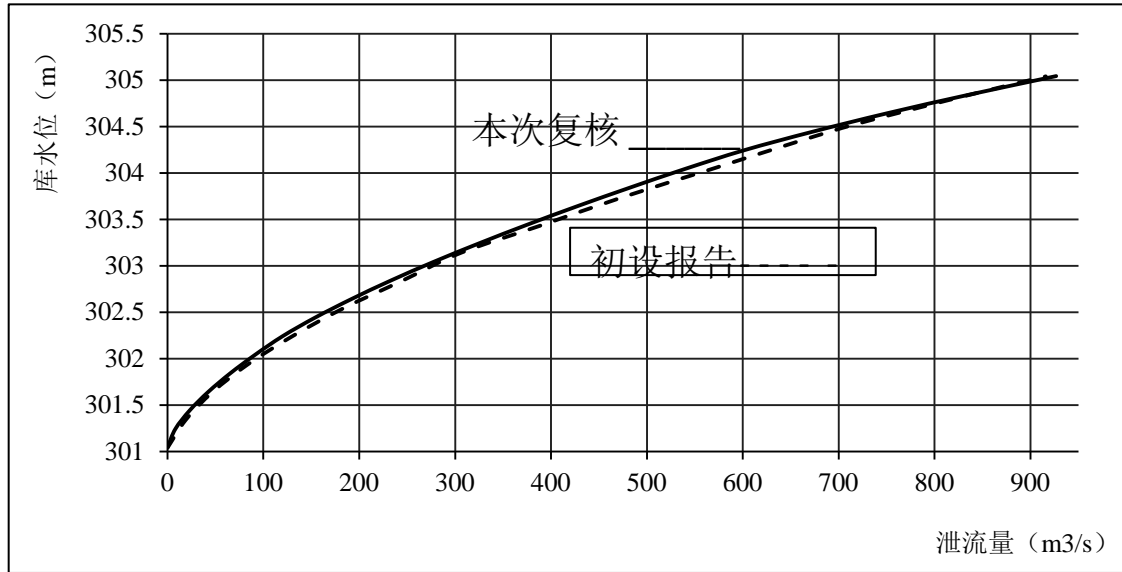
图 6.3-1 除险加固初设报告泄流量与本次复核结果对比图

将本次复核结果与除险加固工程初设报告结果对比，见图 6.3-1。从图中可以看出，两者水位下泄能力关系相差不大：在水位约 304.84m 时，两者下泄量近似相等；在水位小于 304.84m 时，同水位情况下，初设阶段较本次复核大；在水位大于 304.84m 时，同水位情况下，初设阶段较本次复核小。

为偏安全考虑，本次调洪计算采用本次复核下泄能力。
