Asbestinventarisatetest

Scheperstraat 35, 2340 Beerse

Attestnummer : **20240909-000433.000**

Uitgegeven op : **09.09.2024**

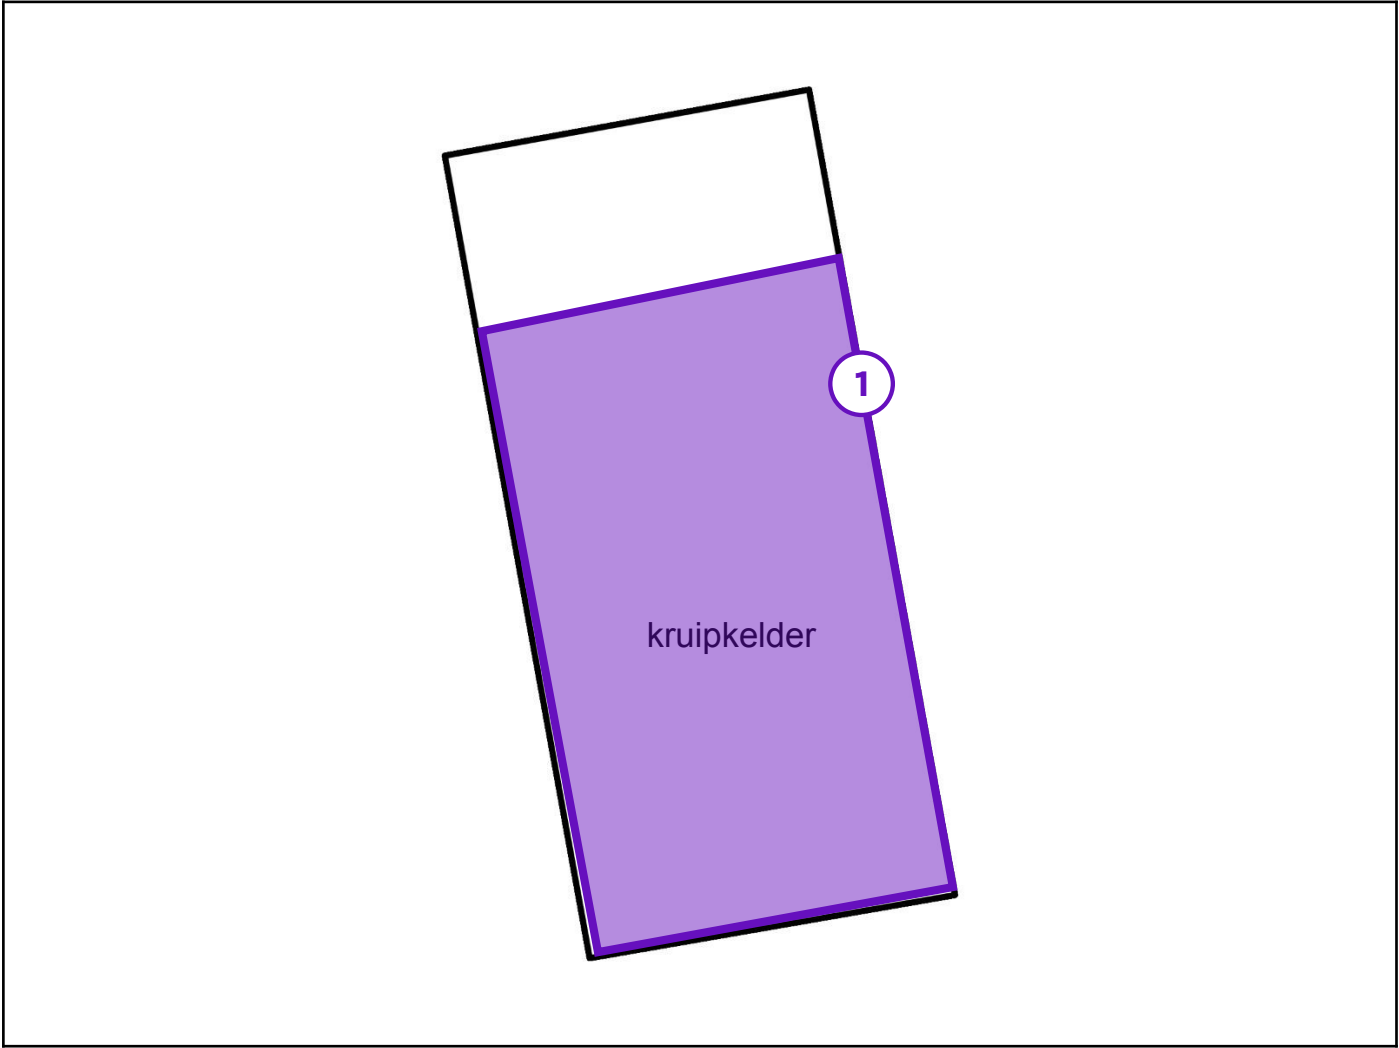
Plan 1.11: Kruipkelder

Beschrijving	Type	Actie
1. Kruipkelder	Beperking	-

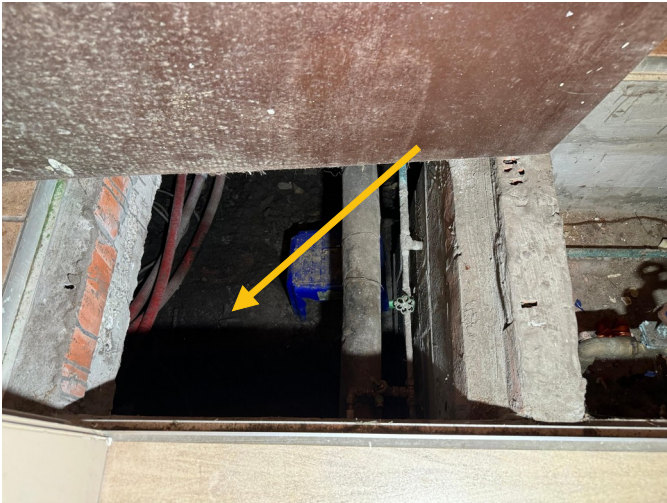
Situeringsfoto

Conclusie

Permanente beperking

Reden: Beperkte hoogte

Uitleg van de asbestdeskundige: Ruimtes met een hoogte lager dan 1,50 m vormen een permanente onderzoeksbeperking. Dit valt buiten het onderzoek van dit protocol.

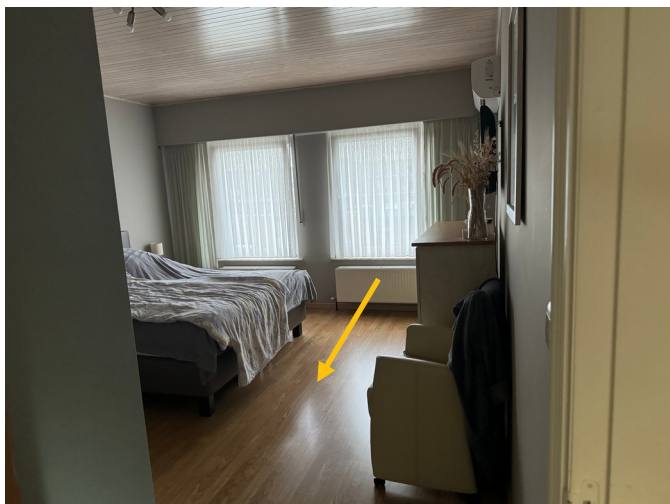
Vrije foto

Laminaat is niet asbestverdacht, maar deskundige kan geen uitspraak doen over de onderliggende lagen zonder destructief onderzoek. Destructief onderzoek is aangewezen bij renovatie om achterliggende lagen op asbest uit te sluiten.

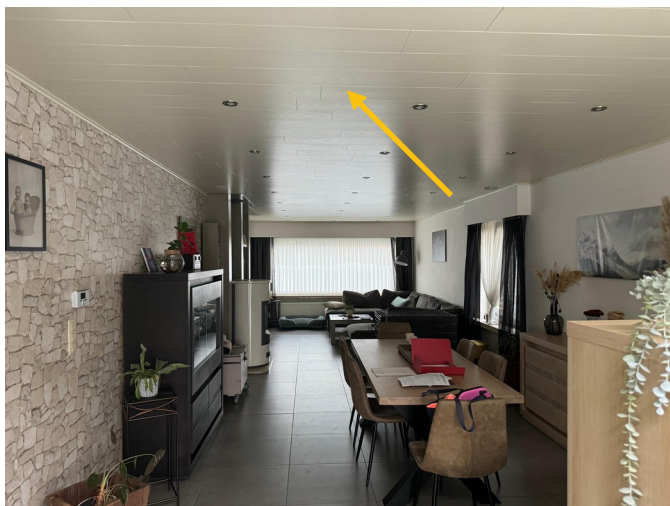
Vrije foto

PVC/HOUT/gipsplaat is niet asbestverdacht. Deskundige kan geen uitspraak doen over achterliggende materialen. Destructief onderzoek is aangewezen bij renovatie of sloop om achterliggende lagen op asbest uit te sluiten.

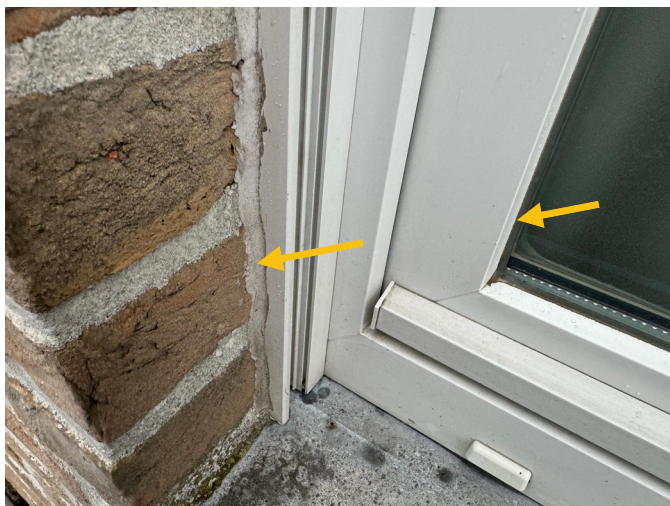
Vrije foto

Flexibele kit is niet asbestverdacht.

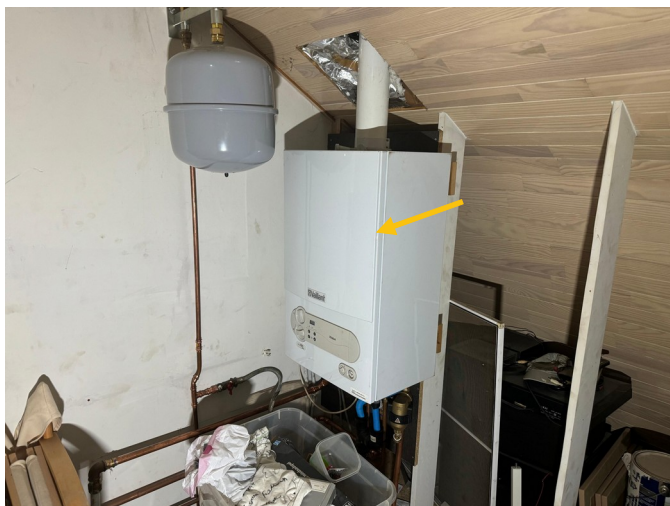
Vrije foto

CV-ketel is van een recent bouwjaar en volgens de literatuur bevat deze geen asbest.

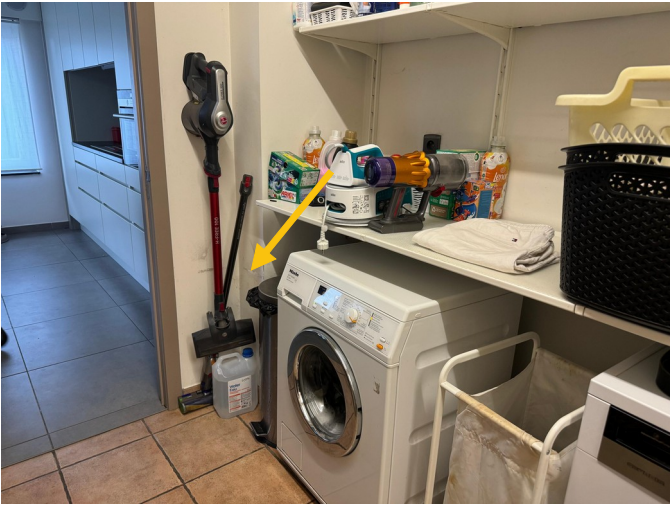
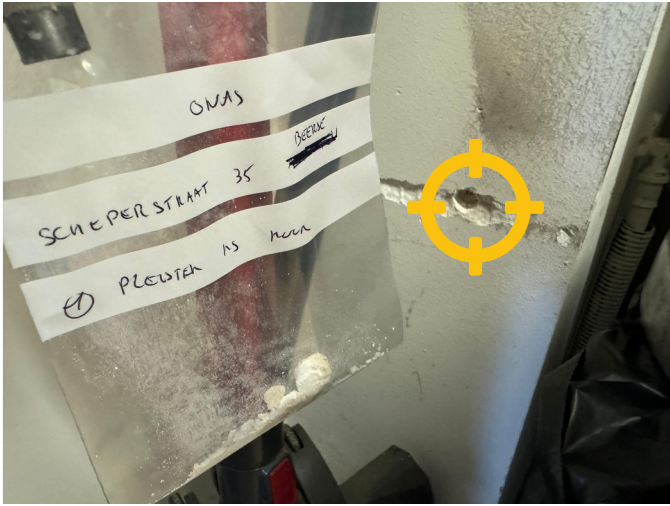
Fiche 6: Pleister wanden

Geen asbest

#	Type	Referentie	Resultaat
6.1	Mengmonster	1	Geen asbest

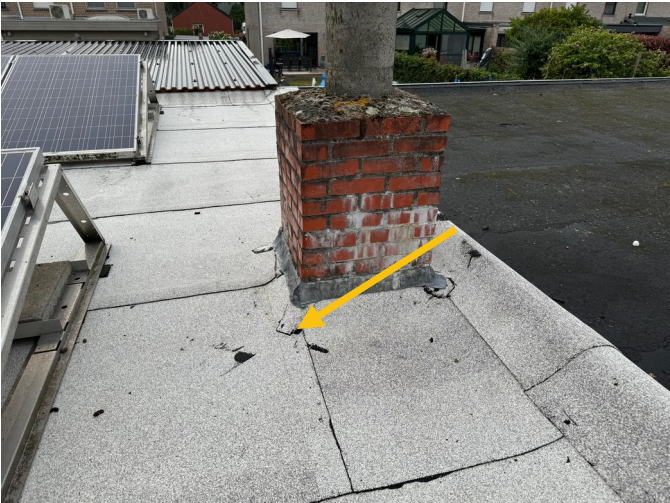
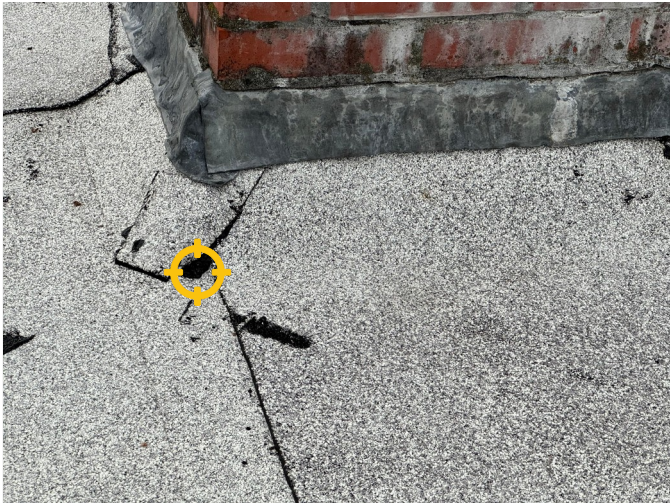
Fiche 7: Roofing met staalname

Geen asbest

#	Type	Referentie	Resultaat
7.1	Puntmonster	4	Geen asbest

Beschrijving	Roofing met staalname
Omgeving	Buiten
Primaire drager	Plat dak
Bindmiddel van materiaal	Bitumen (roofing, teer, asfalt)
Gebondenheid op basis van bindmiddel	Hecht
Hoeveelheid (oppervlakte - aantal)	• 60,00 m ² - 1 stuk
Totale oppervlakte	60,00 m ²
Identificatiemethode	Vaststelling met monstername
Destructieve handeling voor identificatie	Nee
Opmerking	Staalname werd uitgevoerd op de bovenste roofinglaag. Niet van onderliggende lagen. De onderliggende lagen kunnen mogelijks asbest bevatten.

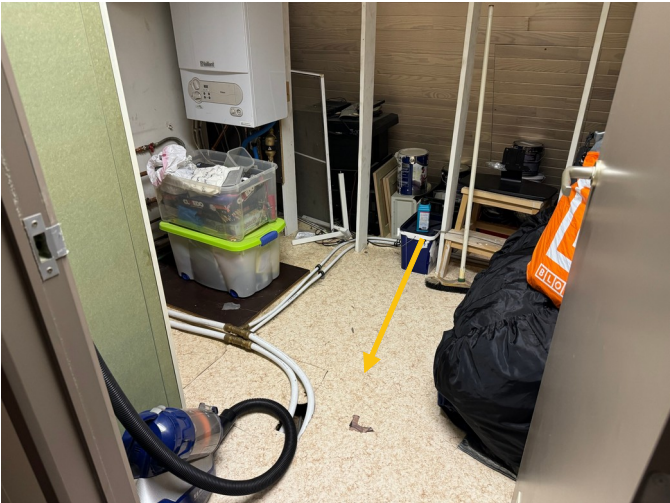
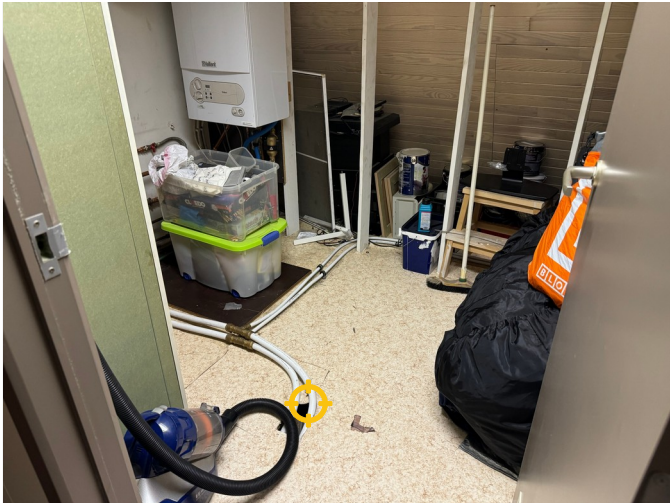
Geen asbest

#	Type	Referentie	Resultaat
8.1	Puntmonster	2	Geen asbest

Beschrijving	Vloerzeil vinyl
Omgeving	Binnen
Primaire drager	Vloer
Bindmiddel van materiaal	Karton - papier - viltachtig
Gebondenheid op basis van bindmiddel	Niet-hechtgebonden
Hoeveelheid (oppervlakte - aantal)	• 9,00 m ² - 1 stuk
Totale oppervlakte	9,00 m ²
Identificatiemethode	Vaststelling met monstername
Destructieve handeling voor identificatie	Nee

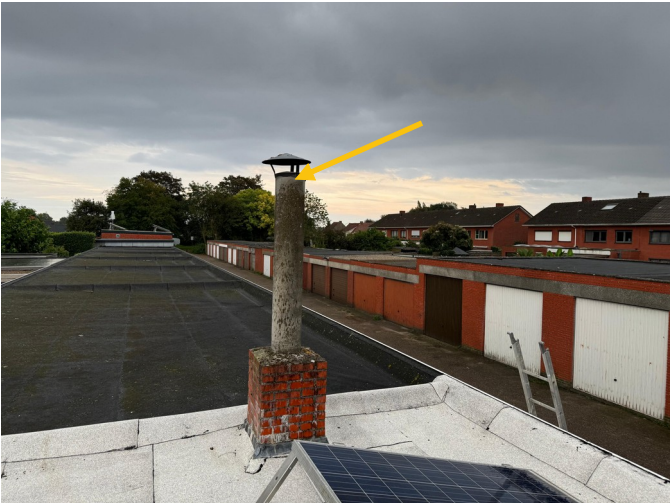
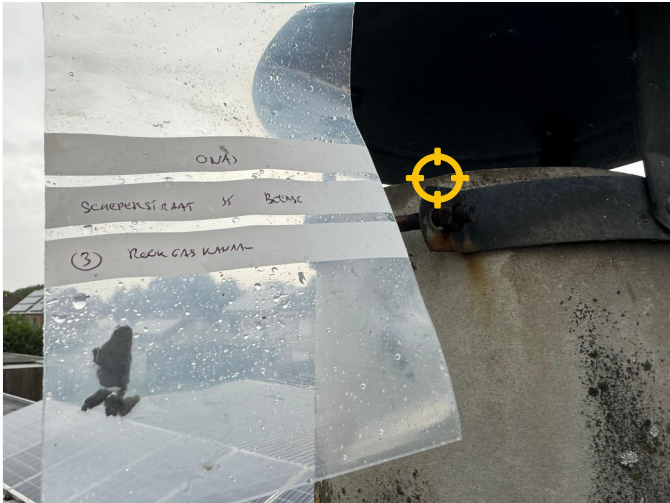
Fiche 9: Rookgaskanaal garage

Geen asbest

#	Type	Referentie	Resultaat
9.1	Puntmonster	3	Geen asbest
