## COMPTE RENDU DE REUNION N°8

DU 25/09/2012

### "LES HAUTS DE FLORIMONTS"

#### REVISION DES MENUISERIES EXTERIEURES

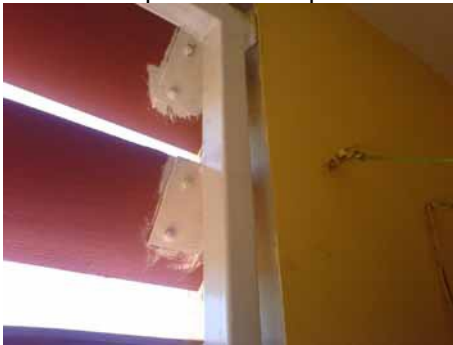
Peintures sur cadres PB (persiennes bois): souvent inacceptables (cf. photo 1) : à reprendre

Logement 21 : toutes menuiseries hors PB : peinture OK ; PB : peinture à reprendre (cf. photo 1) ; GDC : finir de revisser proprement plexiglas

Logement 24 : toutes menuiseries hors PB : peinture OK ; PB : peinture à reprendre (cf. photo 1) ; GDC : manquent vis sur plexiglas (cf. photo 2)

Photo 1 : PB : peintures à reprendre

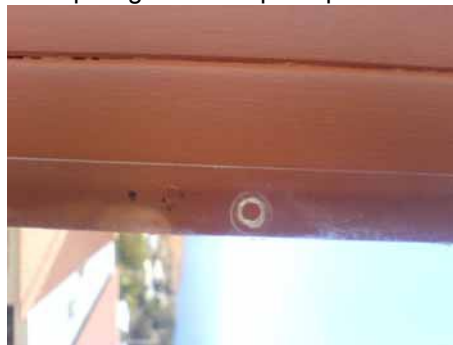
Photo 2 : plexiglas : manquent plusieurs vis

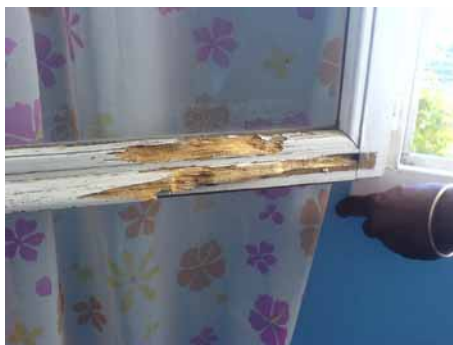
Logement 28 : révision menuiseries : RAS sauf F2V s/rue pourrie, à remplacer (cf. photo 3), PF1V : mécanisme HS à remplacer (en commande)

Photo 3 : F2V : pourrie, à remplacer

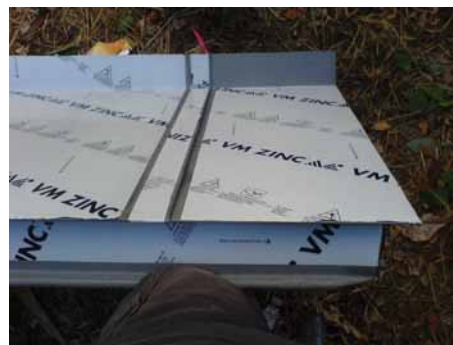
Photo 4 : prototype de casquette en cours de pose

Remarque concernant casquettes : solin trop court, non conforme : à rallonger pour couvrir plus le relevé ; et attention à la manutention des casquettes ; cela mis à part, prototype validé
