COMPTE RENDU DE REUNION N°9

DU 09/10/2012

"LES HAUTS DE FLORIMONTS"

REVISION DES MENUISERIES EXTERIEURES

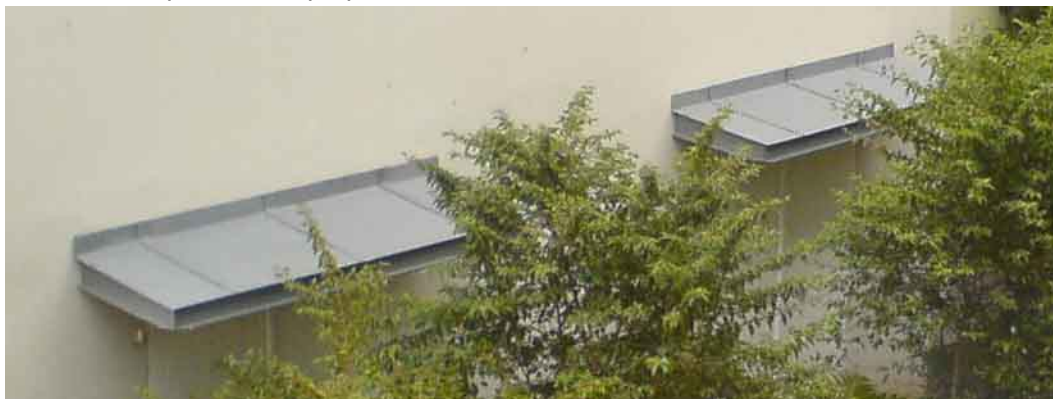
Peintures sur cadres PB (persiennes bois): souvent inacceptables (cf. photo 1) : à reprendre

Logement 21 : toutes menuiseries hors PB : peinture OK ; PB : peinture à reprendre (cf. photo 1) ; GDC : finir de revisser proprement plexiglas

Logement 24 : toutes menuiseries hors PB : peinture OK ; PB : peinture à reprendre (cf. photo 1) ; GDC : manquent vis sur plexiglas (cf. photo 2)

Photo 1 : casquettes zinc prépatiné sur menuiseries vitrées en bois

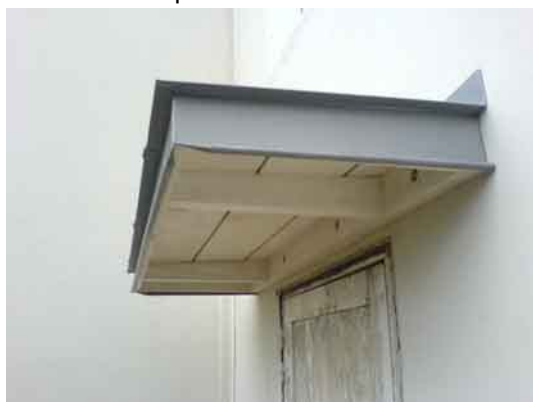
Logement 28 : révision menuiseries : RAS sauf F2V s/rue pourrie, à remplacer (cf. photo 3), PF1V : mécanisme HS à remplacer (en commande)

Photo 3 : casquette zinc sur PP2

Remarque concernant casquettes : solin en zinc : section du solin joint en annexe

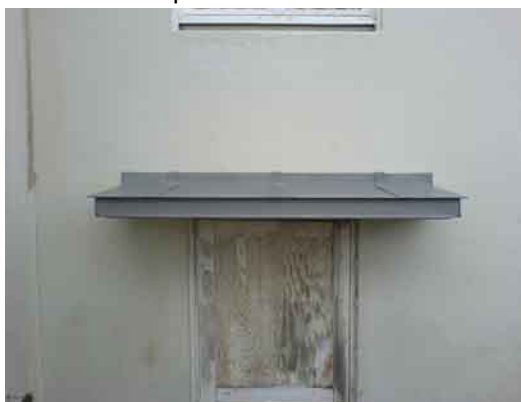
Photo 4 : casquette zinc sur PP2
