安全筑基，责任护航

——工程·实验·生活的多维安全探析

汇报人/ 徐银

汇报时间 | 2025年3月22日

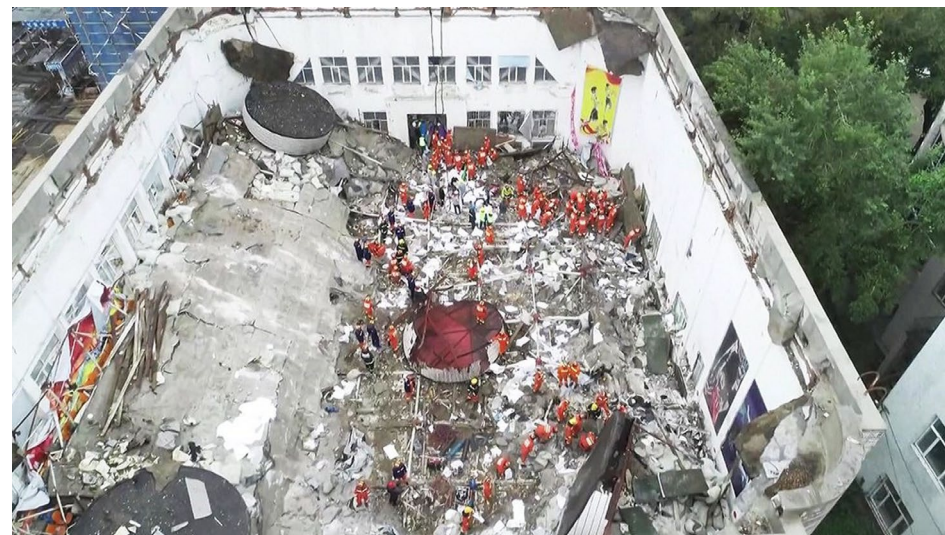
7·23齐齐哈尔体育馆坍塌事故

2023年7月23日14时56分，黑龙江省齐齐哈尔市龙沙区第三十四中学校体育馆楼顶发生坍塌，造成**11人死亡、7人受伤**，直接经济损失**1254.1万元**。事故发生时，馆内共有19人，其中4人自行脱险，15人被困。

工程事故类型：**结构坍塌事故**

事故等级：**重大事故** (死亡人数>10)

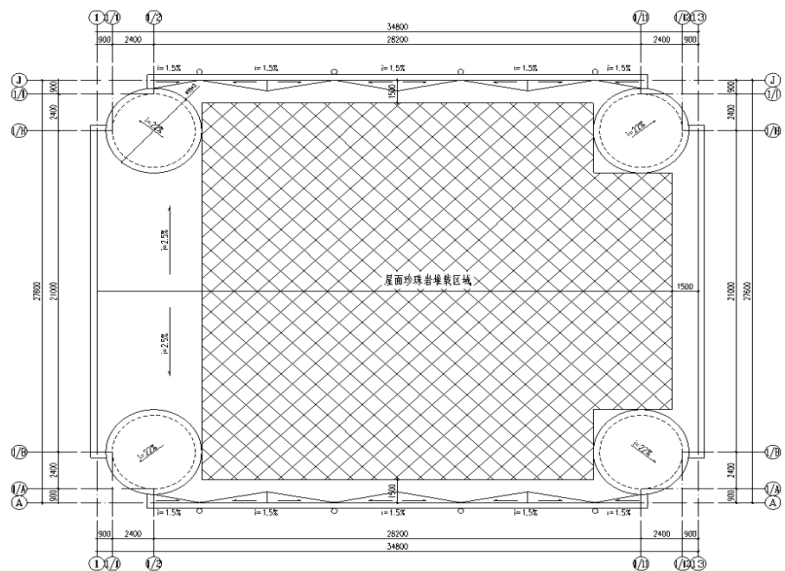
1. 屋面维修导致网架结构荷载超限

体育馆自1997年建成，共进行过3次屋面防水保温修缮。2017年第3次维修时，施工单位未按照设计要求将原有隔汽层以上各构造层拆除重做，导致3次维修荷载累积。

2. 屋面堆放珍珠岩及雨水滞留增加荷载

体育馆屋面堆放珍珠岩和防风压盖，使雨水在覆盖珍珠岩的防雨布上积存和珍珠岩吸水产生雨水滞留，为竣工时的0.69倍。

3. 监管机制缺失

建设单位未办理施工许可擅自开工，对施工单位、监理单位的指导、检查、督促管理缺失，组织虚假竣工验收。

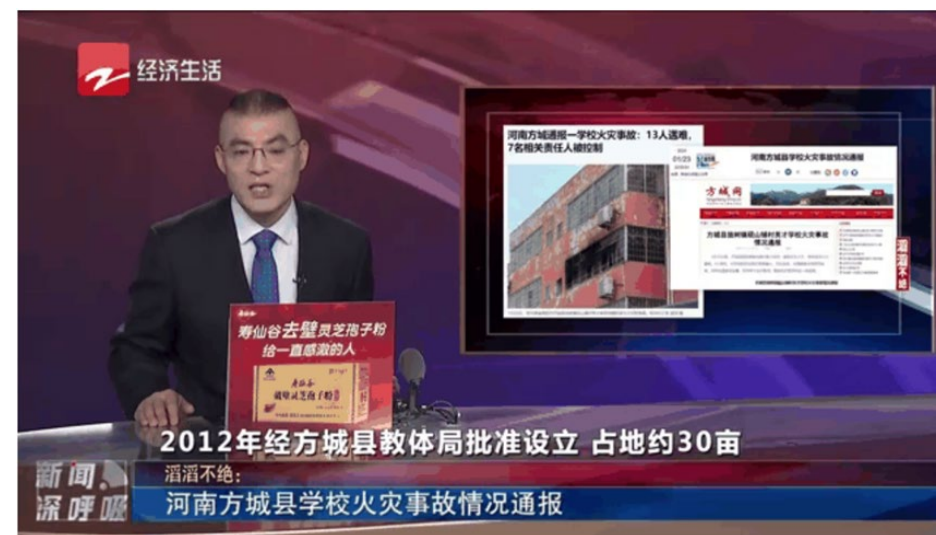
河南方城英才学校宿舍火灾事故

2024年1月19日晚，河南省方城县独树镇砚山铺村英才学校一栋四层宿舍楼发生严重火灾，该校宿舍楼内共有307名小学生住校，其中三楼305宿舍的**32名三年级男生和一名宿管员**（班主任）遭遇火灾。

工程事故类型：**建筑火灾事故**

事故等级：**重大事故**（死亡人数>10）

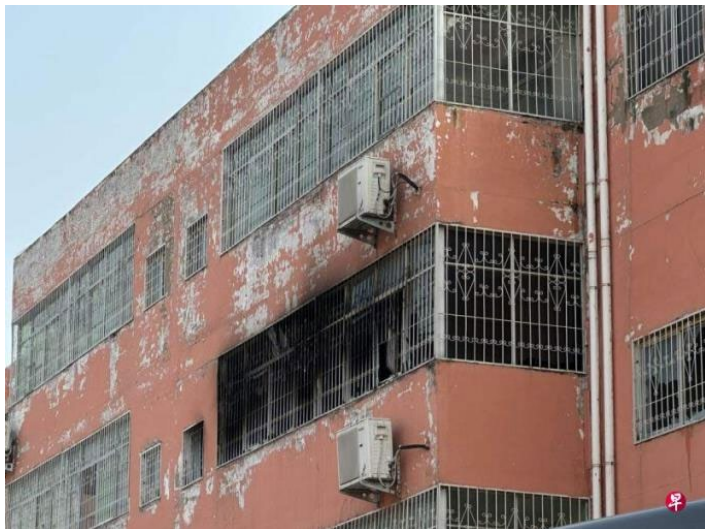
1. 安全防护设计缺陷

火源直接诱因：**学生衣物掉落至电暖器表面引燃**，暴露电暖器安全防护设计缺陷（未安装防护罩、未设置自动断电功能）。可燃物未与电暖器保持安全距离；

2. 校方主体责任失守

56 m²宿舍容纳32名学生+1名宿管员，远超《中小学校设计规范》规定的宿舍人均使用面积，导致**逃生通道严重受限**；2023年消防年检仅“基本合格”且限期3个月**整改未落实**，校方未增设消防设备；学生**缺乏应急自救能力**。

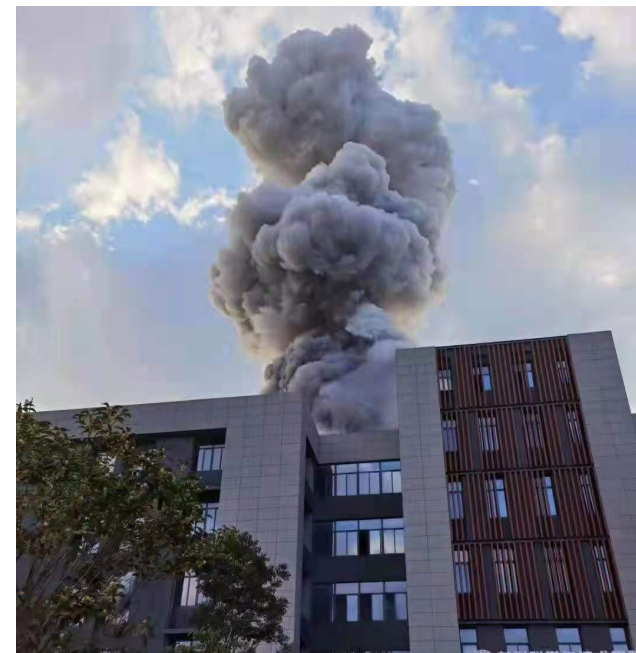
南京航空航天大学"10·24"实验室爆燃事故

2021年10月24日15时54分，江苏省南京市江宁区南京航空航天大学将军路校区材料科学与技术学院材料实验室发生严重爆燃事故，造成**2人死亡**（一名在校研究生和一名研究生导师）和**9人受伤**，其中**2人在ICU接受抢救**。

目击者描述听到三次爆响声，多数学生在第二次爆响后开始撤离，有人在爆炸后看到学生从室内翻越至阳台，随后突发爆燃，约有**4人被明火吞没**。

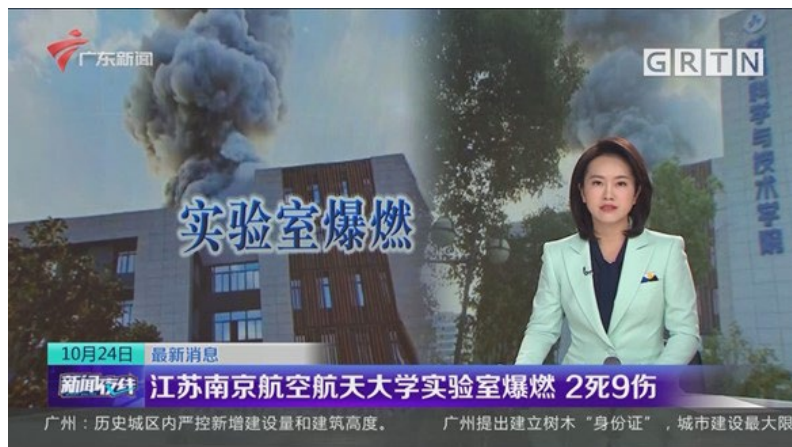
爆炸的直接原因:

镁铝粉末失控反应 (初次爆炸) →

错误灭火引发二次爆燃 (致命错误) →

疏散延迟与混乱 (伤亡扩大)

1. 危险材料管理失当

尽管校方规定“学生不得单独从事易燃易爆实验”，但事故发生时可能存在学生脱离导师监管、擅自操作高风险实验的情况。未能落实对高活性物质的实时监控与风险预警。

2. 安全培训与应急能力不足

爆燃后，现场人员使用水枪灭火，加剧了金属粉末的化学反应，引发二次爆炸。正确方法应为使用D类灭火器（如干砂）隔绝火源。学生仅通过“应试”而非掌握安全技能。
