施工现场质量问题整改通知单（周检）

编号：WKZJ-04

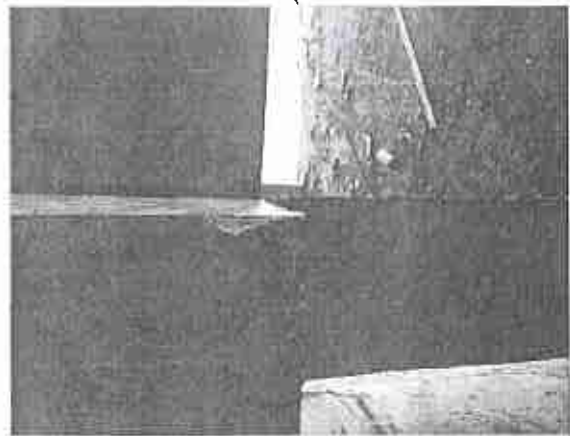
接茬部位模板加固不到位

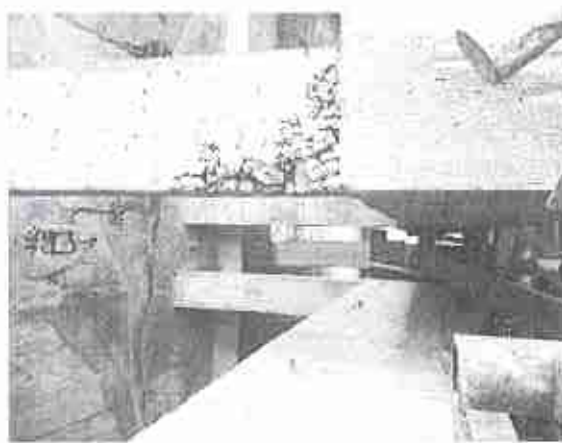
接茬部位模板加固不到位

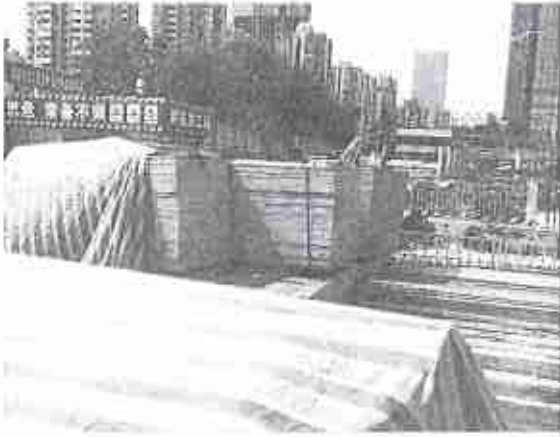
模板未覆盖保护	梁混凝土掉落板面凝固

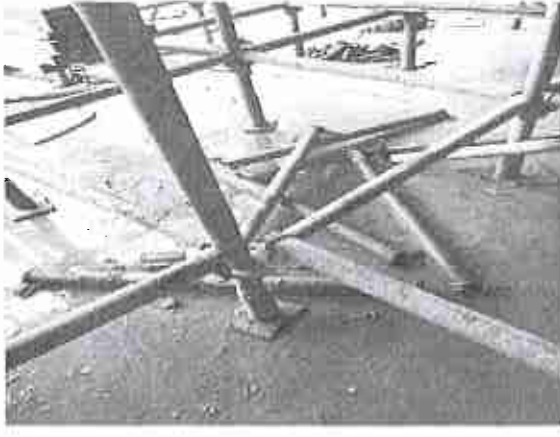
松动的扫地杆未及时加固	拼缝过大导致的混凝土观感质量差
