## Laporan Kejadian Potensi Bahaya

No LKPB : 12/LKPB/11/LGWA/2021

Dept / Lokasi : PLTMh Logawa 2x1500 kW

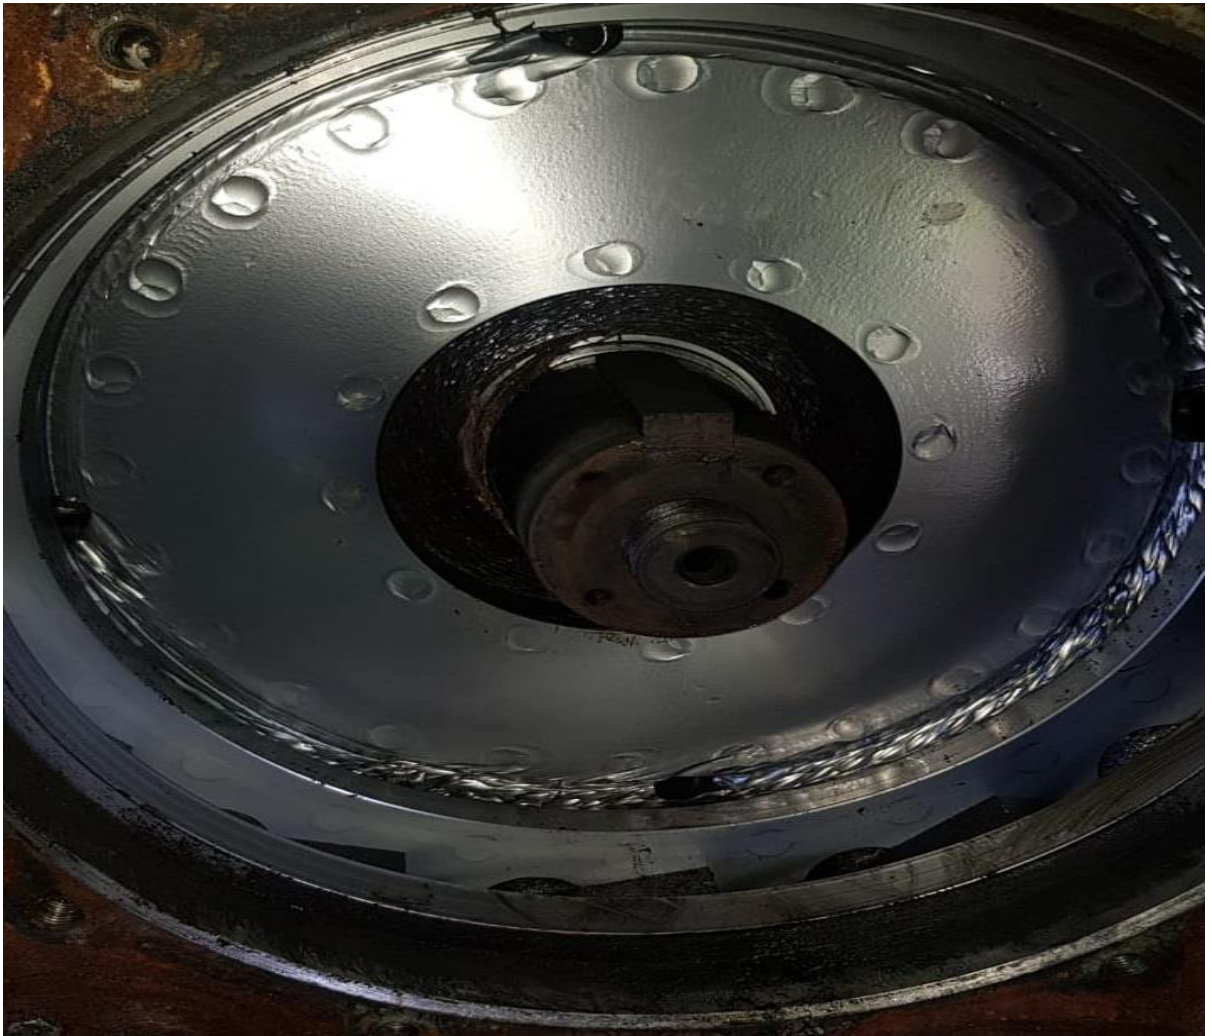
Rumah runner turbin (bagian dalam spiral case) tergerus pasir

Deskripsi Kejadian	Bagiahn dalam spiral case tergerus pasir
--------------------	--

Potensi Bahaya	Jika semakin aus di khawatirkan akan mengganggu operasional
----------------	---

**Akar Masalah :** Sedimen yang ikut masuk ke dalam turbin

Rmah runner (bagian dalam spiral case) tergerus sedimen

**Tindakan Sementara :** Pembersihan saluran dan pengecekan berkala (bongkar runner) lebih sering

No	Tindakan Perbaikan dan Pencegahan	PIC	Due date
1	Pengecekan berkala (bongkar runner) dan pembersihan saluran lebih sering	Site Manager	20/10/2021
Verifikasi : _____ _____ _____ _____ _____ _____		Diketahui	Disetujui
		Egar Adistira Manajer OPS	Irawan H.P. Direktur OPS
		<b>Status Pekerjaan</b>	
		<input type="checkbox"/> Selesai	
		<input type="checkbox"/> Perlu Tindak lanjut	
		_____	_____

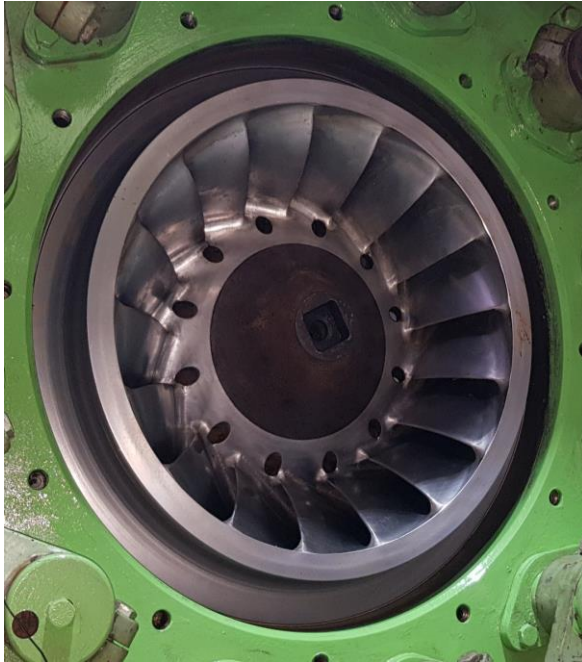
Runner turbin

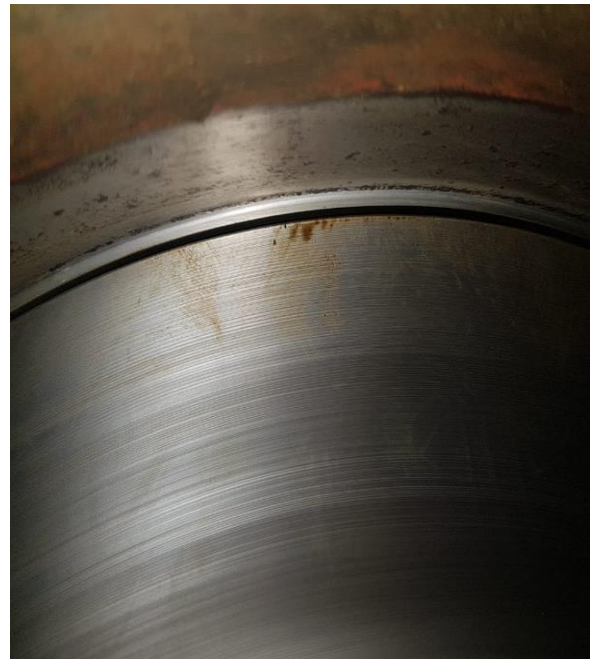
Celah antara runner dan rumah runner

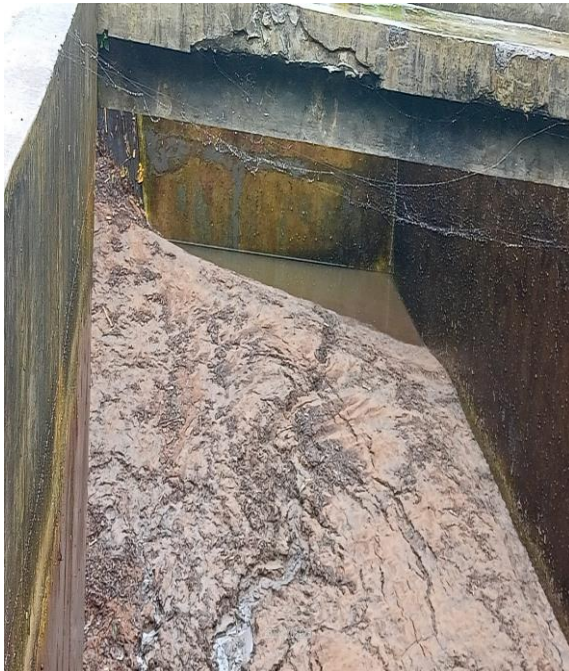
Sedimen pada headpond saat akan pembersihan

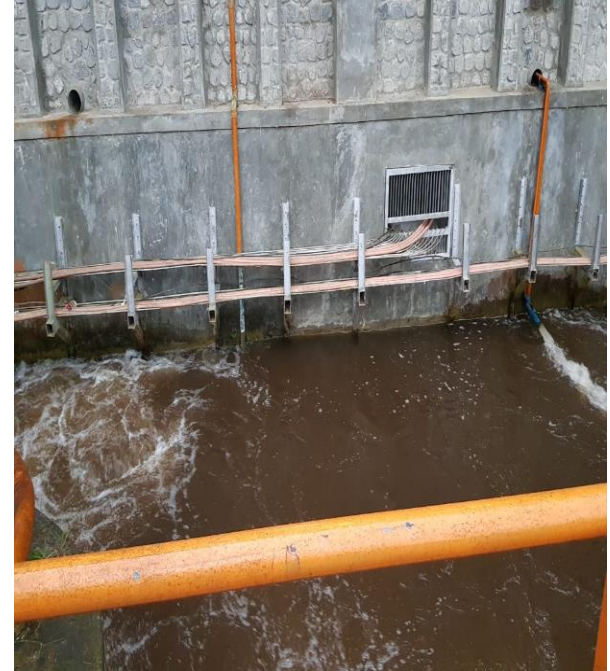
Kondisi tailrace saat banjir
