**上海嘉定沪嘉高速-嘉闵高架联络线  
新建工程项目“12·22”较大  
起重伤害事故调查报告**

上海市人民政府事故调查组

2025年4月

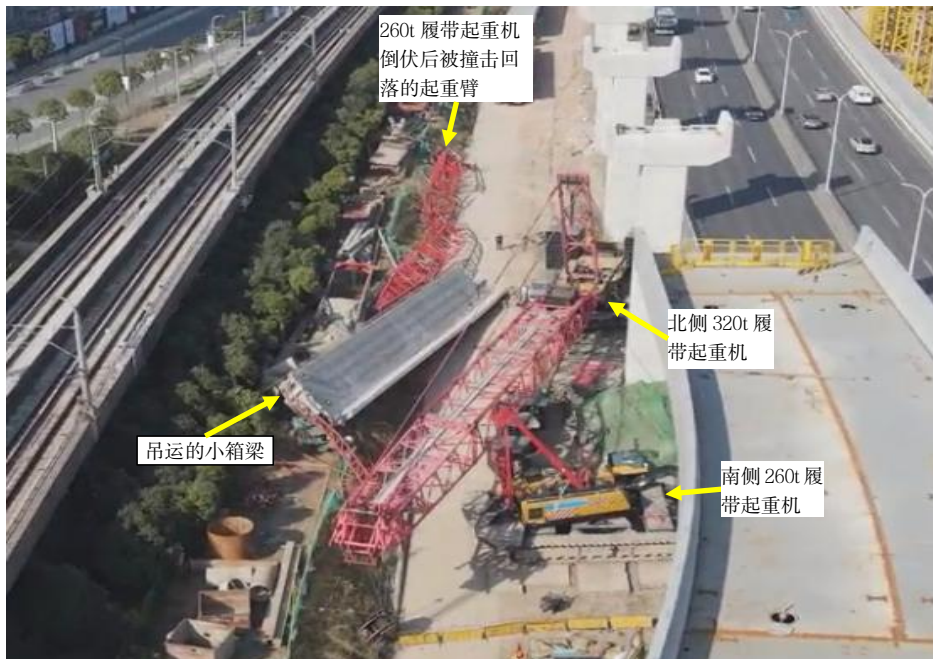
事故现场两台履带起重机，北侧 320t 履带起重机结构完好，南侧 260t 履带起重机的起重臂与主机脱离，大致呈南北向倒伏于场地西侧边坡上。双机抬吊的小箱梁斜向坠落于场地西侧，近 260t 履带起重机端搁置于场地西侧边坡上，近 320t 履带起重机端砸入地面（见下图）。

事故现场总体情况图（两台履带起重机及吊运的小箱梁）
