### **INFORME FINAL (IF) 70/2022**

Incidente operacional con riesgo de colisión ocurrido el 15 de agosto de 2022 en la estación de Manresa (Barcelona).

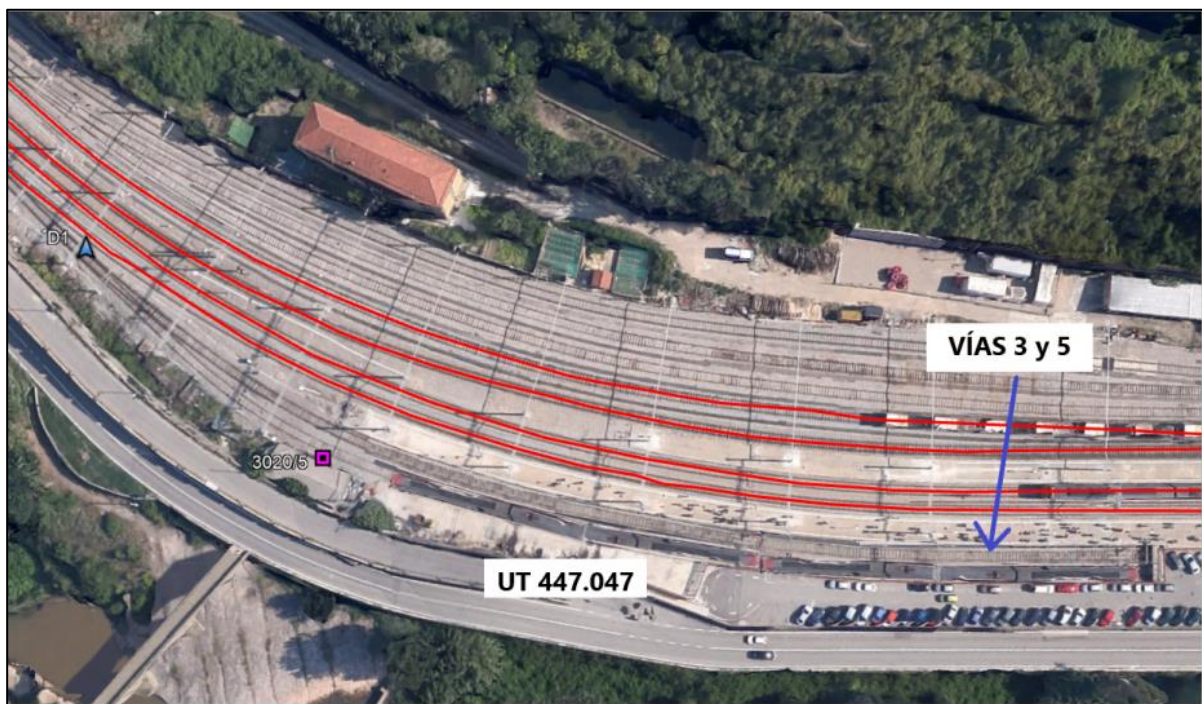
**Imagen 6** Vista del lado Sant Vicenç de Castellet. La vía 5 se encontraba ocupada por una doble composición de trenes de la serie 447. Se indica la posición de la señal 3020/5 y la del desvío nº1 (D1).

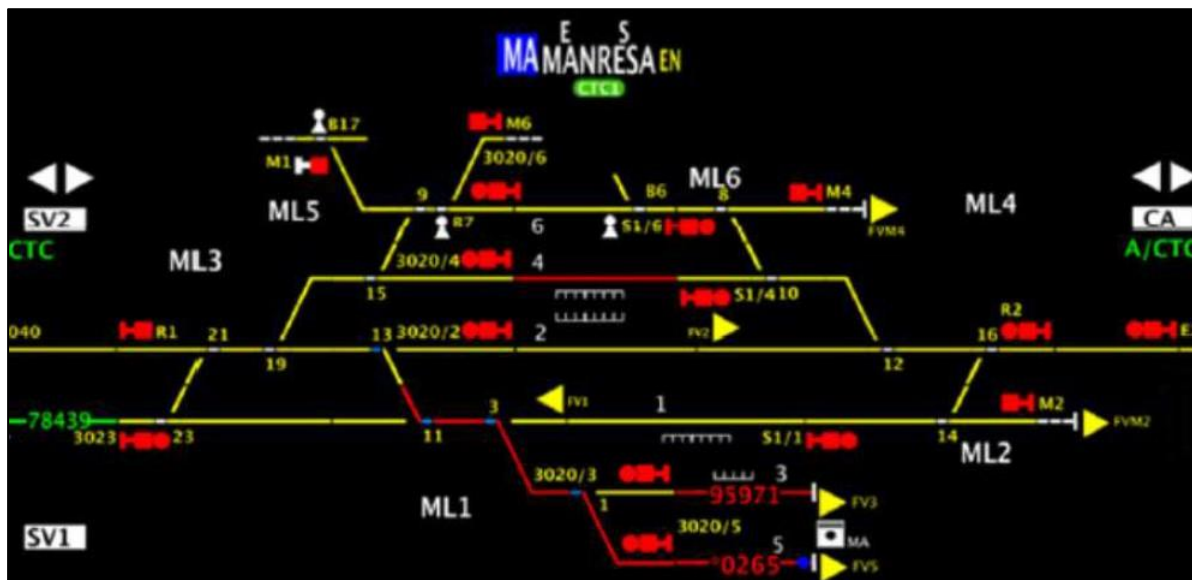
En vía 5 no caben tres UT 447 por lo que sobre las 17:28, concluida la maniobra completa, queda ocupado el CV A3 de agujas, en contra de lo que el RCM había previsto, y no se libera el itinerario de R1 a vía 5. Se acondicionan las distintas unidades en vía 5 y, seguidamente, a pesar de la situación, el

RCM permite el mantenimiento de la ocupación del CV A3 al tolerar la ausencia del maquinista para efectuar el refrigerio.

**Imagen 9** Ocupación del circuito de vía CV A3 por la UT 447.059 al no tener la vía 5 capacidad suficiente para albergar tres unidades 447.

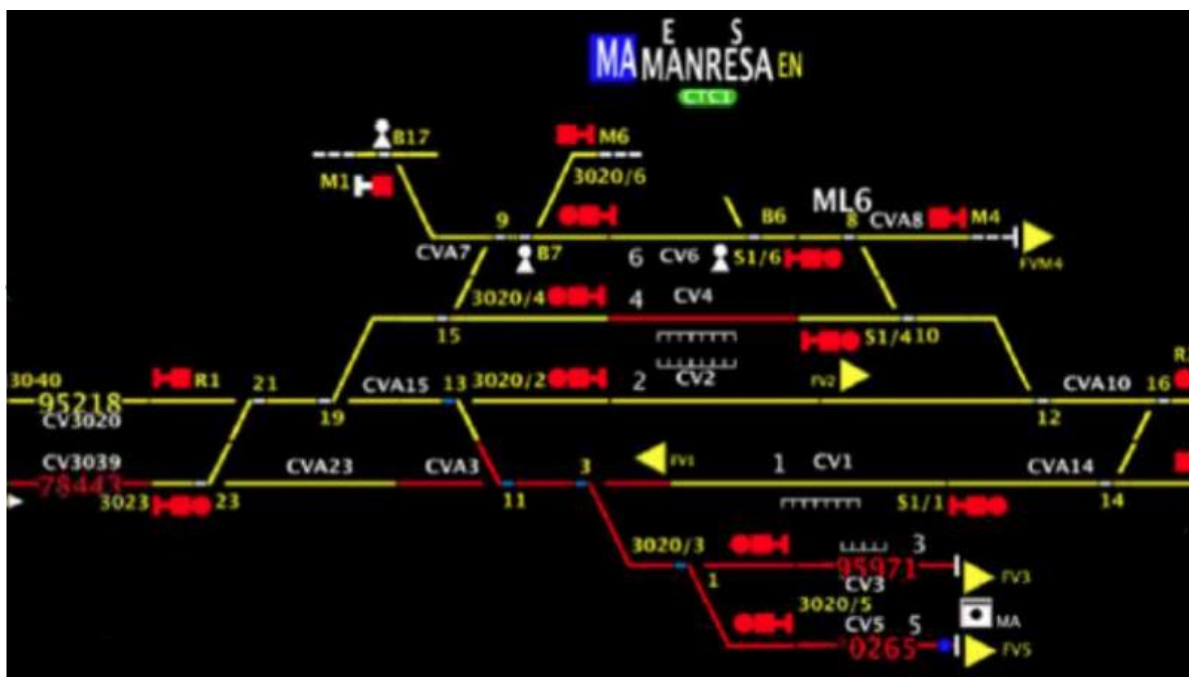
A las 18:37:10, el RCM invierte el escape 21/23 y el desvío nº19 para formar itinerario de tren 78443 a vía 4, mientras que el tren 95218 todavía no ha iniciado su marcha desde vía 5. Instantes después, a las 18:38:09 el RCM y el maquinista del tren 78443 establecen contacto y el RCM le autoriza mediante telefonema a rebasar la señal de entrada 3023 de Manresa con marcha de maniobras hasta punto de estacionamiento, sin haber comprobado la salida del tren 95218. A las 18:38:52 el tren 78443 rebasa dicha señal.

**Imagen 13** Tren 78443 se dispone a rebasar autorizadamente la señal 3023 con el itinerario dispuesto hacia vía 4. Tren 95218 todavía no había iniciado la marcha.

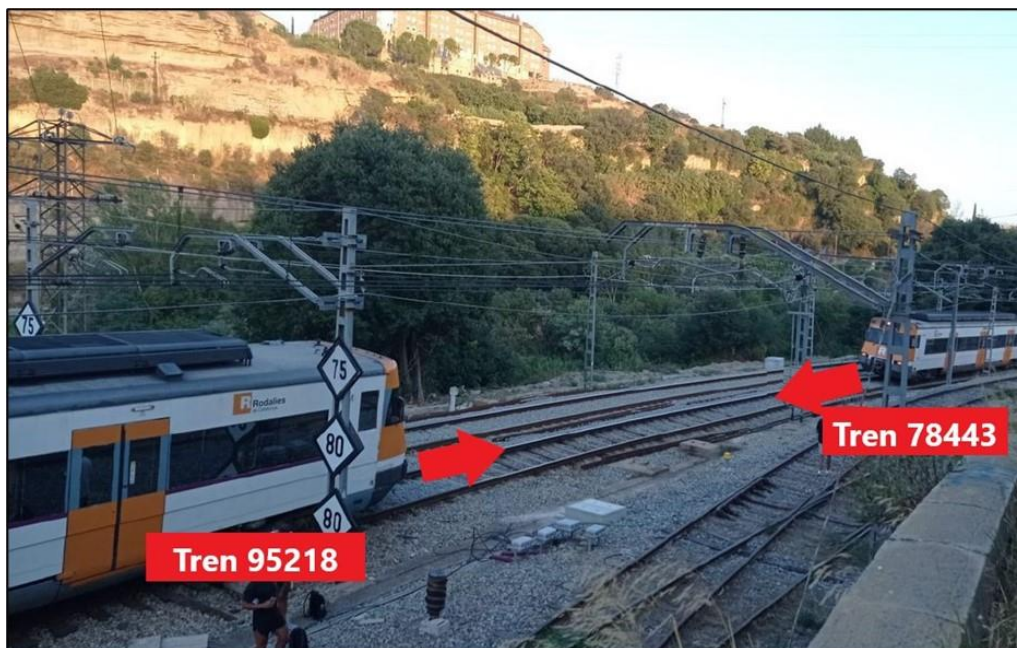
Simultáneamente, el tren 78443 tras el rebase de la señal alcanza la velocidad máxima de 22 km/h a las 18:39:21, seguidamente comienza a frenar a las 18:39:45 al apreciar la presencia por su vía del tren 95218 y 7 segundos después, a las 18:39:52, queda detenido. Los dos trenes quedaron enfrentados a una distancia de 40 metros aproximadamente.

**Imagen 14** Los trenes involucrados quedaron detenidos a una distancia de aproximadamente 40 metros entre sus cabezas.

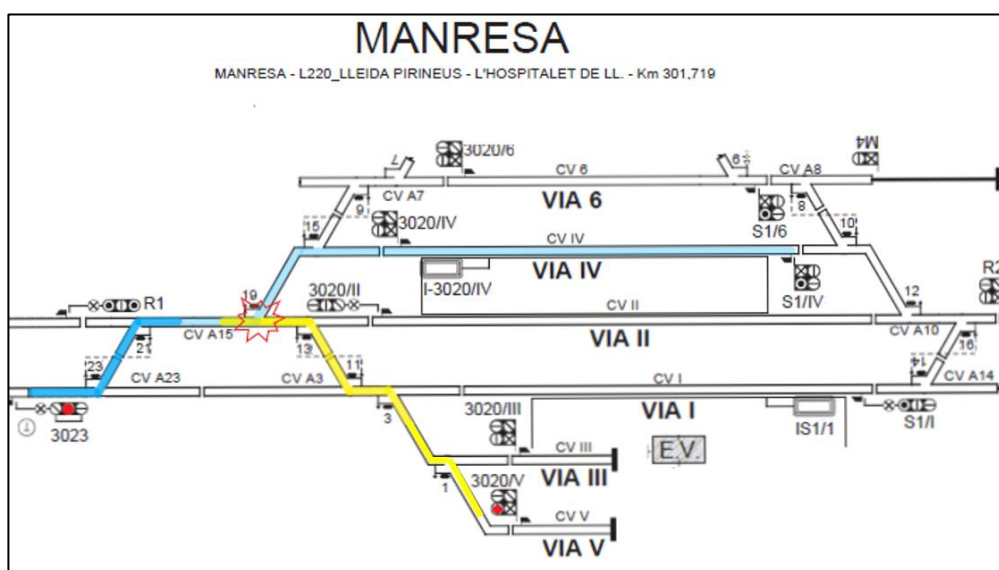
1. El RCM estableció itinerario para tren 78443 desde la señal de entrada 3023 a vía 4 y autorizó al mismo el rebase de la señal de entrada cuando minutos antes había autorizado a iniciar la marcha al tren 95218 con un itinerario incompatible con el primero y, además, sin que éste hubiese emprendido la marcha. El maquinista de tren 95218 inició la marcha, talonó el desvío nº19, pero no descarriló y continuó por su vía. Este incidente operacional dio como resultado una situación de riesgo de colisión entre los trenes 78443 y 95218.

**Imagen 15** Itinerarios incompatibles de los trenes 95218 (amarillo) y 78443 (azul)

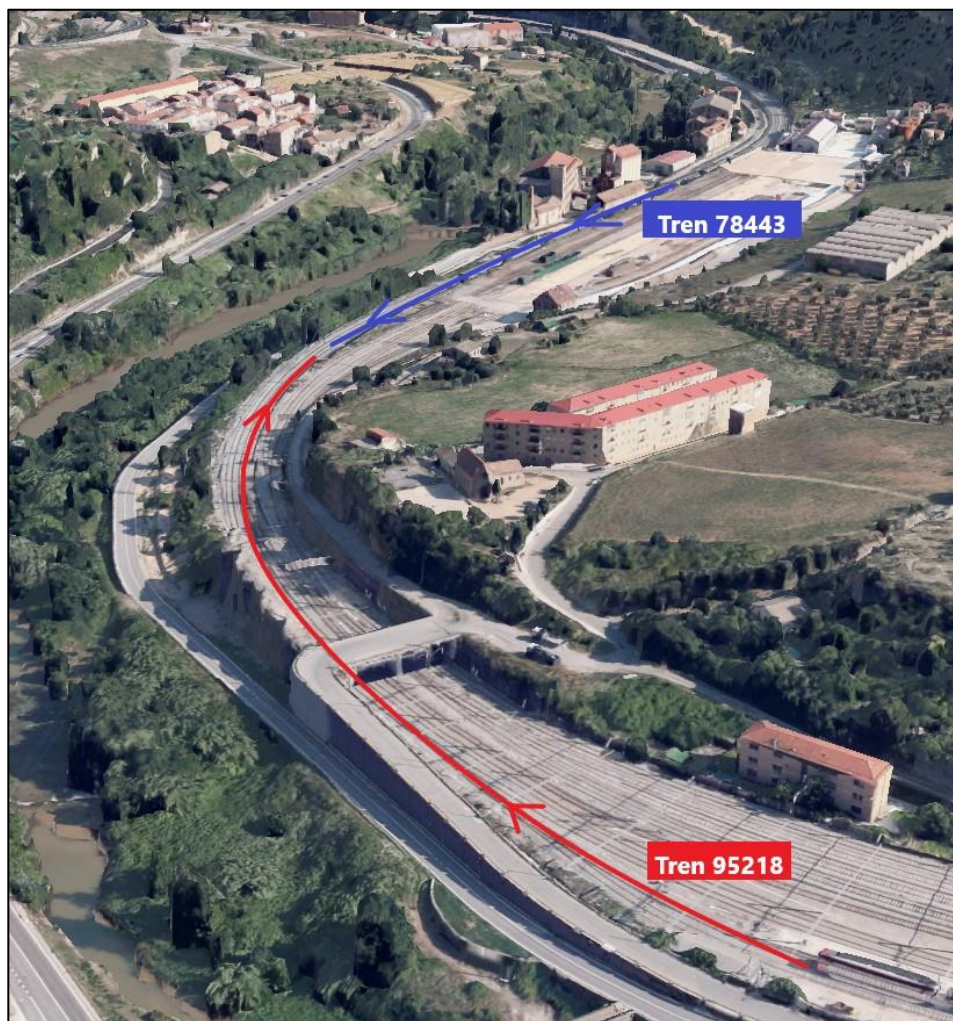
Las condiciones de marcha específicas impuestas a los dos maquinistas en los respectivos telefonemas de rebase de señales (marcha a la vista al maquinista del tren 95218 y marcha de maniobras al del 78443) por parte del RCM y el cumplimiento de estas por ambos maquinistas han actuado como barrera que ha evitado la colisión de ambos trenes.

**Imagen 18** Zona de la estación en la que se produjo el riesgo de colisión. Se aprecia que es una zona en curva cerrada y a media ladera con la zona del desmonte en el lado interior de la curva.

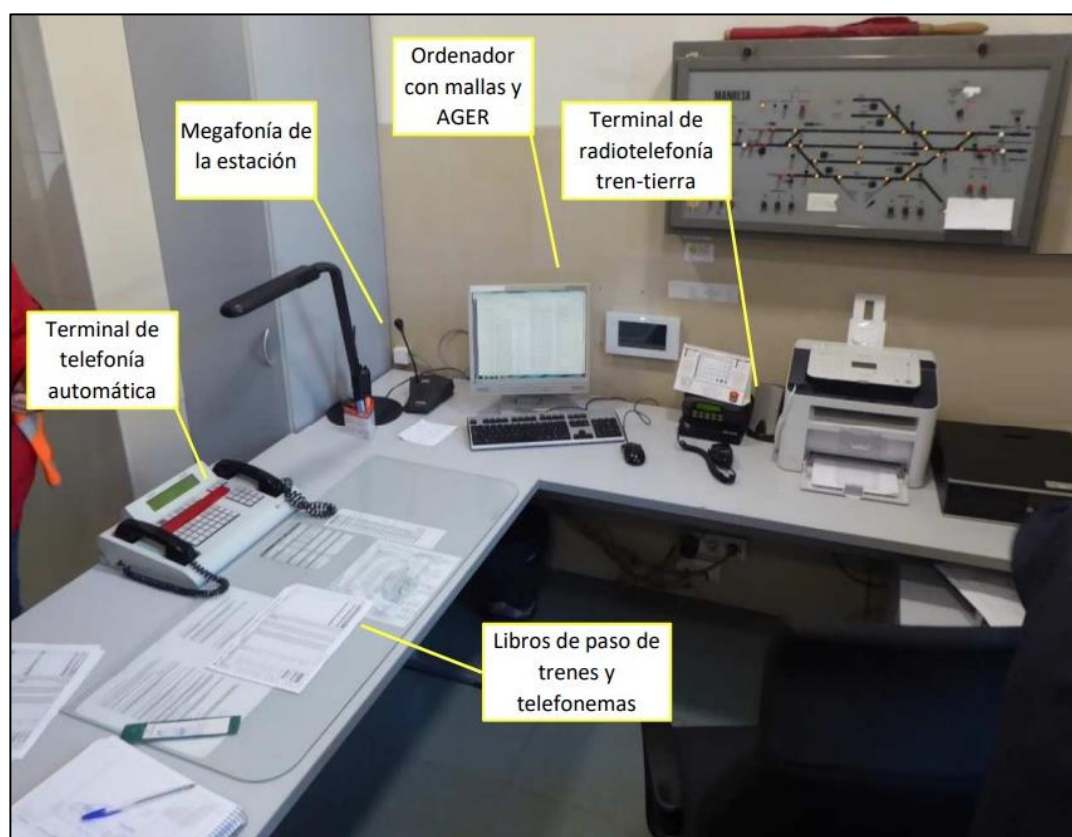
Por otro lado, en el gabinete de circulación de Manresa el RCM dispone del teléfono de comunicación con el CTC en un lado distinto en el que se ubica el cuadro de mando (CM), de modo que al atender a llamadas los responsables de circulación pueden apartar la vista de dicho cuadro.

***Imagen 20*** Situación de los distintos elementos del gabinete de circulación de la estación de Manresa

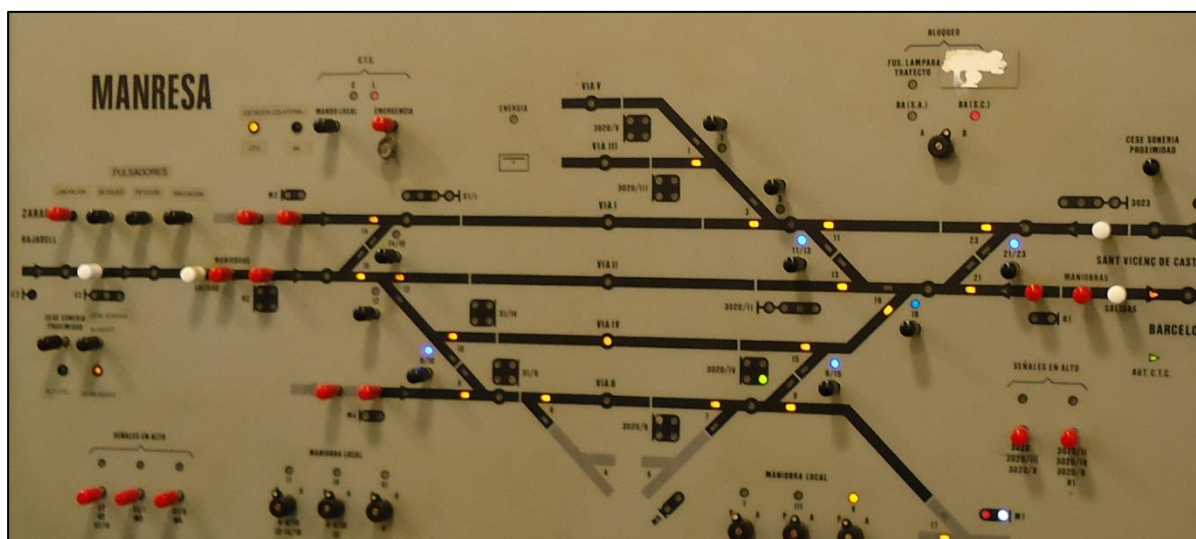
El RCM sólo dispone de la información aportada por el CM. Las indicaciones de ocupación de circuitos de vía en dicho CM consisten en unos visores circulares que se iluminan con una luz blanco-amarillenta con la ocupación de los circuitos de vía. Las indicaciones de posición de los aparatos de vía de la estación consisten en unos visores rectangulares que se iluminan con la misma luz blanco-amarillenta de los circuitos de vía. Además, los responsables de circulación suelen estar más acostumbrados al uso de videográficos, donde es más fácil seguir el recorrido de un tren en una estación. De este modo, para los responsables de circulación que están acostumbrados al uso de videográficos, la visualización de la ocupación de los circuitos de vía en estos cuadros de mando puede ser más difícil.

**Imagen 21** Detalle de las luces del CM: en amarillo se ilumina la ocupación de los circuitos de vía (círculos) y la posición de los aparatos de vía (rectángulos).

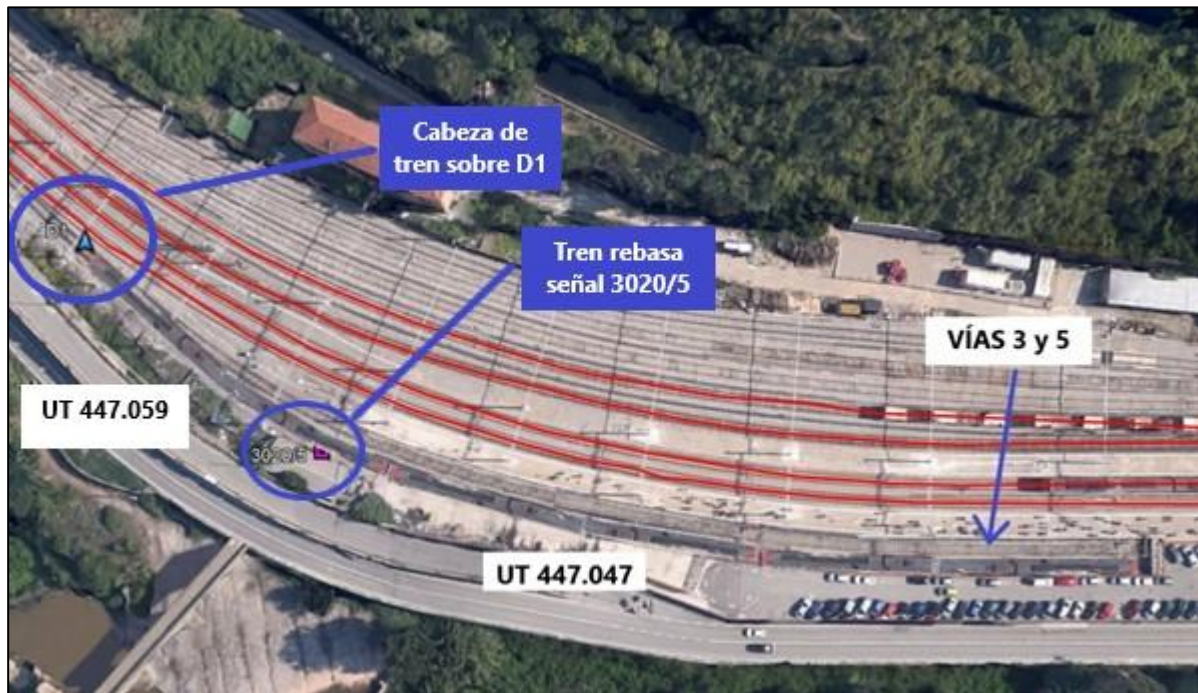
El RCM respondió positivamente a la petición del CG de Rodalies de maniobrar una tercera unidad a la vía 5 ya que consideró que dicha vía tenía capacidad suficiente para albergar tres unidades. Consideró esto último porque, a pesar de ser correctas las mediciones consultadas de distancias entre toperas, señal de salida 3020/5 y desvío nº1, supuso que el circuito de vía de agujas no se ocuparía en la medida en que la cabeza de la tercera unidad no ocupara físicamente las agujas del desvío nº1.

**Imagen 22** Vista aérea del lado Sant Vicenç de Castellet con las tres unidades 447 en vía 5: rebasa la señal 3020/5 y la cabeza se queda próxima al desvío nº1.

El RCM, al conocer que la UT adicional que se iba a maniobrar a vía 5 iba a rebasar la señal 3020/5, debería haber sabido que iba ocupar el circuito de agujas CV A3 y que esto iba a complicar el desarrollo de la operativa y a comprometer la normal explotación de la estación. Por tanto, se puede considerar como un error de falta de conocimiento del funcionamiento de la estación por parte del RCM.

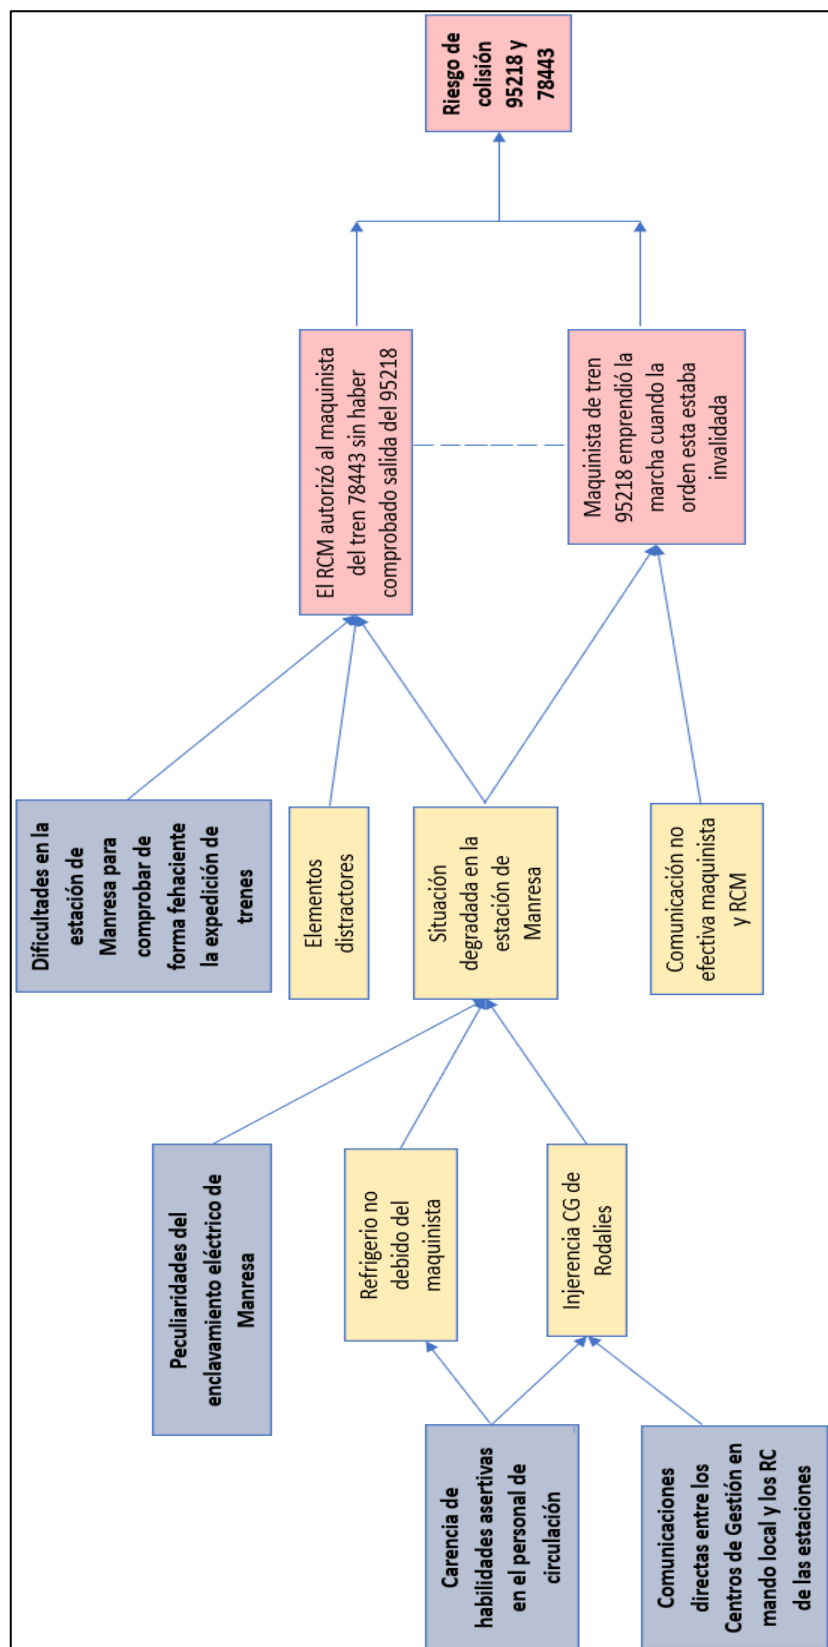
1. La falta de experiencia y de ciertos conocimientos del RCM, combinada con una actitud proactiva y dispuesta a la resolución de la incidencia de remolcado que planteó el CG de Rodalies le llevó a una toma de decisiones que originaron una situación degradada en la explotación de la estación, debiendo autorizar rebases de señal para la entrada y salida de trenes en el lado Barcelona

2. El CG de Rodalies indicó taxativamente al RCM la no expedición del tren 95218, cuando este ya podría haber sido expedido, siendo aceptada por el RCM y el RC del CTC. Esto supuso una injerencia del CG de Rodalies en la gestión de la circulación de la estación de Manresa manteniendo en el tiempo la situación degradada que estaba teniendo lugar.

1. El enclavamiento eléctrico de Manresa presenta una serie de peculiaridades y limitaciones que hace que se produzcan un número elevado de situaciones degradadas que obligan al RC a intervenir directamente, sin la protección del enclavamiento. *Ver medidas adoptadas.*
2. Existencia de dificultades en la estación de Manresa para comprobar de forma fehaciente la expedición de trenes. *Ver medidas adoptadas.*
3. Deficiencia en las habilidades asertivas del personal de circulación que dificulta hacer efectiva su competencia de dirección de la circulación frente a las posibles injerencias por parte de otros agentes ferroviarios. *Ver Recomendaciones 70/2022-1 y 70/2022-2.*
4. Comunicaciones directas entre los responsables de circulación de las estaciones en mando local y los Centros de Gestión de las empresas ferroviarias. *Ver Recomendación 70/2022-3.*

**Imagen 23** Árbol de causas del suceso

Por parte del administrador de infraestructura, actualmente en las Subdirecciones de circulación se está trabajando en un proyecto de listas de chequeo para, entre otras operativas, facilitar el trabajo a los RC cuando tengan que autorizar el rebase de señal a un tren o una maniobra de modo que quede un registro de la actividad. Para ello utilizarían una *Tablet* en la que marcarían las condiciones que se deben cumplir para autorizar el rebase de una señal. Además, desde RRHH de ADIF se está planteando la incorporación de personal de refuerzo para la intervención en situaciones degradadas. Es necesario que esta medida sea operativa y convendría analizar su eficacia una vez que se implemente. Junto a ella convendría también aumentar la formación y entrenamiento de los RC.
