☞ 은평-주택-153(옹벽)

1 위치 및 시설물 종류

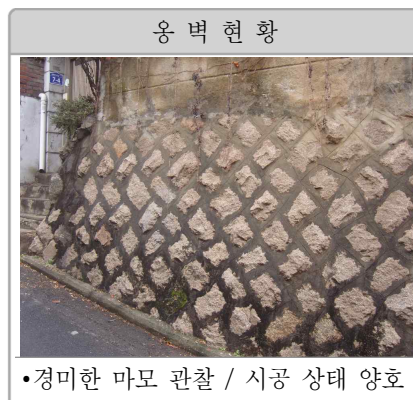
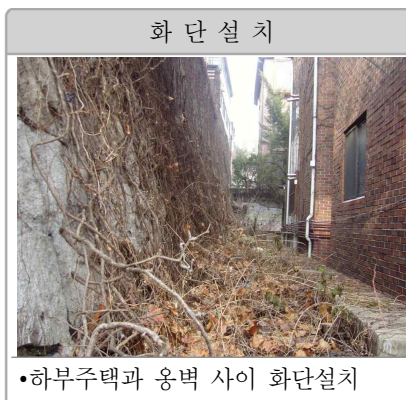
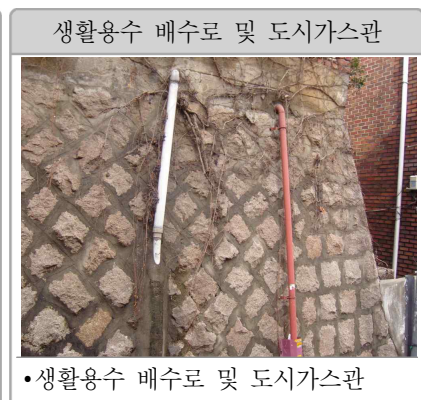
3 시설물 상태

- 구조물 내에 경미한 마모가 관찰되나 균열 및 손상부위 없으며 대체적으로 상태는 양호함
- 하부 주택과의 사이에 식생을 위한 화단이 설치되어 있음
- 배출구가 설치되지 않은 상태로 구조물의 높이는 낮으나 우기 시 배수에 유의 할 것

- 해당 석축은 경미한 마모가 관찰되나 파손 및 변위 등의 위험요소들이 관찰되지 않아 위험성이 높지 않은 것으로 판단됨
- 구조물에 위험요소가 관찰되지 않으나 가옥과 인접하였으므로 지속적인 관찰 필요함
- 구조물의 구조적 안정성은 양호한 상태이나 인가와 인접하여 지속적인 관찰과 주의가 필요한 상태로 C등급으로 산정
