32) 01-04-D-B7

산지명	인왕산	시점	37°35'22.426~126°57'42.788
주소	서울시 종로구 부암동 338-17	종점	37°35'25.300~126°57'44.801
비탈면 종류	자연비탈면	구역 연장	115 m
시설물 현황	주택 인접한 경사 35°의 자연비탈면, 보호시설 없음.

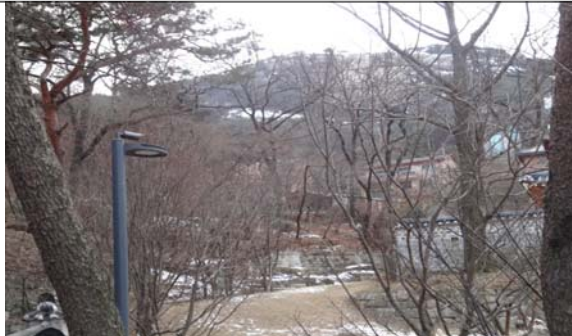
비탈면전경	보호시설 없음

조사 의견	식생 양호하나 배수시설이 설치되지 않음. 보호시설이 없으나 전반적으로 양호한 비탈면으로 피해위험성 낮음.
대책 방안	붕괴위험성 낮음.
