126) 16-L-01-B2

(1) 조사개요

산지명	백련산	시점	37.597215, 126.937248
주소	서울특별시 서대문구 홍은동 산11-1	종점	37.597011, 126.937446
비탈면 종류	자연비탈면	구역 연장	28 m
시설물 현황	옹벽

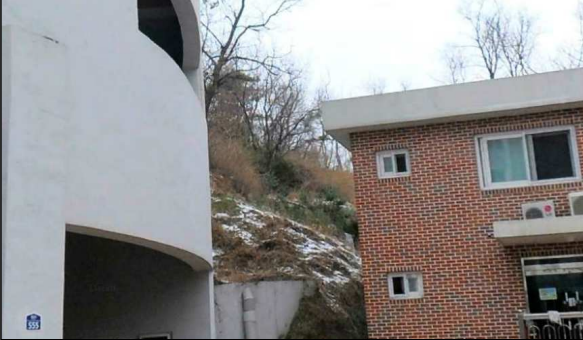
조사 의견	아파트 배후의 사면으로 표토 유실이 보이나 위험성 높지 않음				
대책 방안	면정리 및 사면 보호 시설 설치
