종로-주택-005

1 위치 및 시설물 종류

2 시설물 제원 및 상·하부 현황

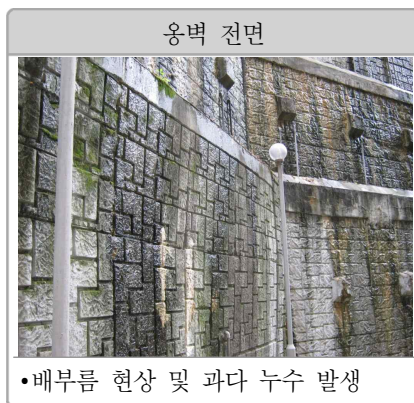
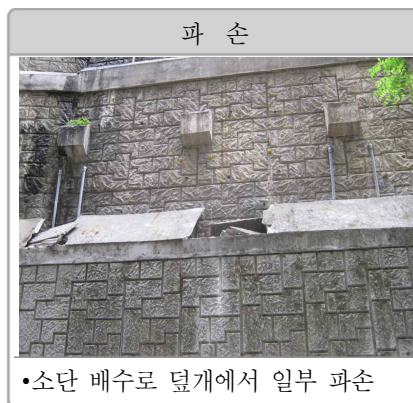
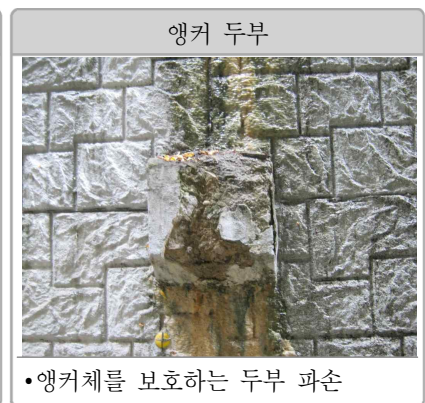
- 옹벽은 101동 뒤편과 102동 뒤편으로 구분되며, 101동 뒤편 옹벽은 건기시에도 누수가 관찰되며, 좌측 하단에 배부름현상이 관찰되고, 수 개의 앵커 두부가 파손되어 있음
- 102동 뒤편의 옹벽은 미약한 균열과 누수가 관찰되나 전반적으로 양호한 상태임
- 주민의 전언에 의하면 상부의 초등학교와 사찰의 생활 용수가 옹벽으로 유입되어 악취가 나고, 옹벽 배수구로 지하수가 과다 유출되어 겨울에 배수구 및 균열 틈을 통해 빙벽이 형성된다고 함

- 현재 시공 상태는 양호하나 건기시에도 누수가 관찰되고, 좌측하단에 배부름현상이 관찰되며, 앵커 두부가 파손되어 있으나 배면은 신선한 암반으로 구성되어 붕괴 가능성은 높지 않음
- 배부름 현상이 관찰되는 곳에 계측기의 설치와 상부 초등학교 폐화장실의 철거, 옹벽 상부 배수시설의 정비가 필요하며, 높이가 40m인 대규모 옹벽으로 주의 깊은 관찰과 정기적인 점검이 요구됨
