## ☞ 용산-주택(3)-010(옹벽)

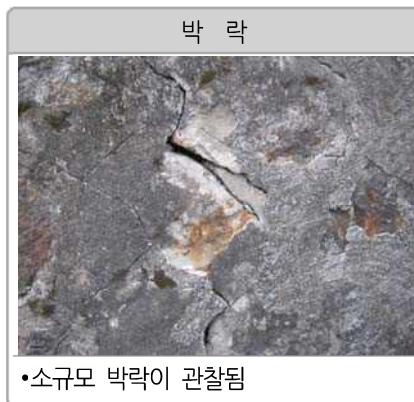
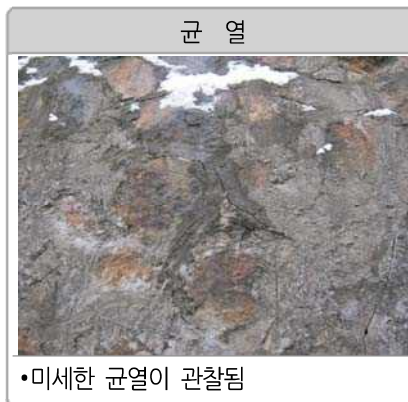
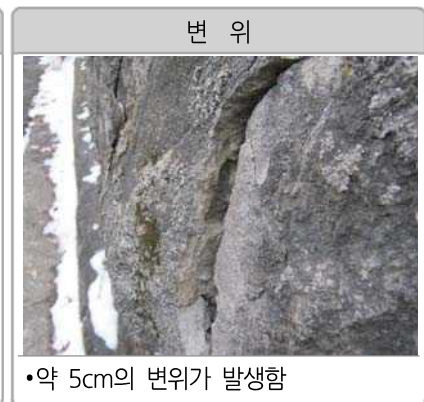
- 구조물 좌측은 석축에 시멘트를 덧댄 옹벽으로 추정되며, 우측은 계단이 위치함
- 구조물 상단에 담장이 설치되어 있으나 균열과 변위가 발생하여 붕괴의 가능성이 있음
- 구조물 전면에 5cm 가량의 변위와 배부름이 관찰되며, 석축 사이의 몰탈이 유실됨

붕괴위험성											사회적영향도 (점수)	보정 (점수)	점수 합산 /등급
침하 (cm)	수평 변위 (cm)	세굴	파손 /손상 (mm)	균열 (mm)	마모 /침식	박리 (mm)	박락 /층분리 (mm)	철근 노출 (%)	백태	배출구			
0~2	3~5	미발생	1~5	0.11~0.2	약간 심함	0	11~15	0	무	없음	25	0	52(C)

- 해당 구조물은 노후화가 진행중인 석축으로 균열과 배부름이 관찰되고, 상단 담장에도 균열과 변위가 관찰되어 구조적 안정성이 낮은 것으로 판단됨
- 상태가 불량한 석축으로 석축과 담장에 발생한 균열과 변위에 대한 보수와 주의깊은 관찰이 요구되는 C등급으로 선정
