110) 01-12-L-B9

(1) 조사개요

산지명	인왕산	시점	37°34'33.813~126°57'46.703
주소	서울시 종로구 행촌동 210-581	종점	37°34'32.090~126°57'47.786
비탈면 종류	인공비탈면	구역 연장	60 m
시설물 현황	주택 인접한 경사 65°의 인공비탈면, 하부 석축(H= 3m, L= 30m)

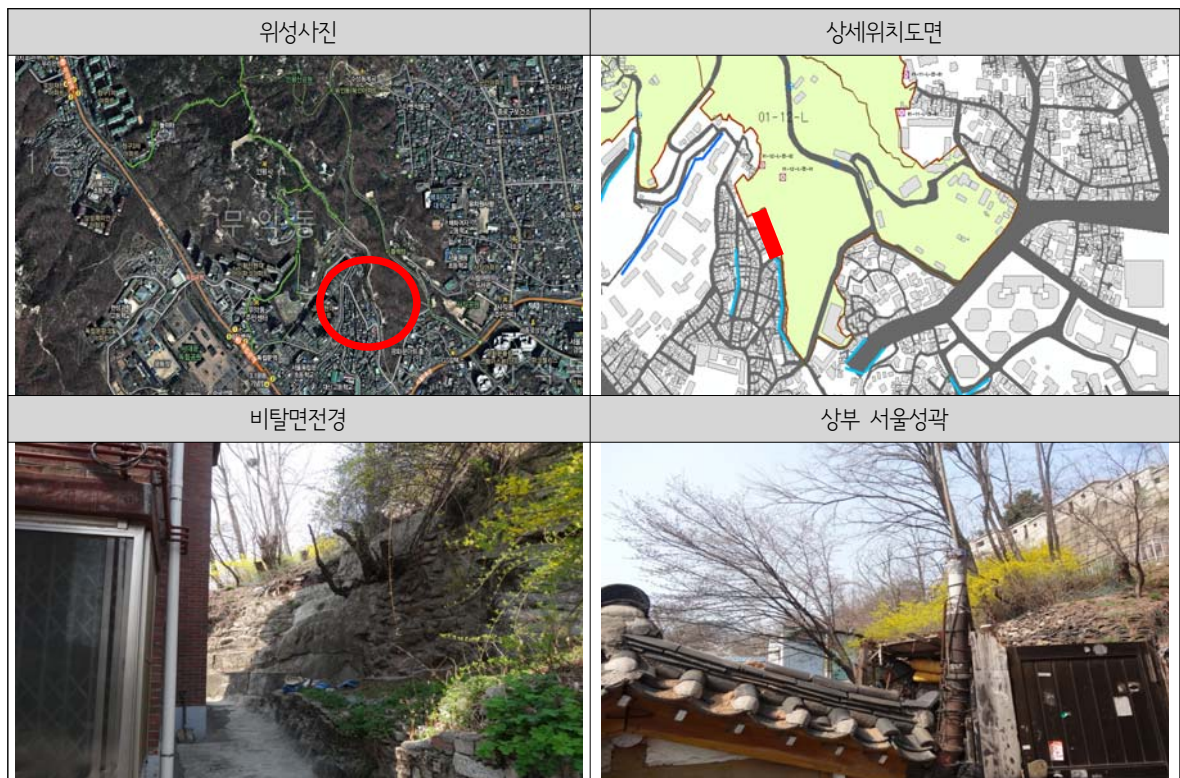
비탈면 경사각 (°)	비탈면 높이 (m)	종단 형상	횡단 형상	절리향/ 흘강도	비탈면 풍화도	지하수 상태	배수 시설	표면 보호공사 상태	붕괴 이력	비탈면 종류	사회적영 향도 (점수)	보정 (점수)	점수 합산 /등급
65	8	직선형	직선형	중간	중	적음	보통	불량	무	혼합	28	0	59/C
5	1	2	0	5	3	3	3	3	1	5

조사 의견	보호시설의 상태가 불량하고 배수시설이 없음. 비탈면의 상태가 불량하므로 보호시설의 설치가 요구됨.
대책 방안	보호시설 설치
