☞ 용산주택(3)-007(옹벽)

1 위치 및 시설물 종류

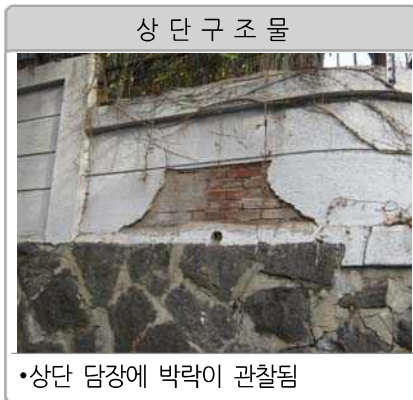
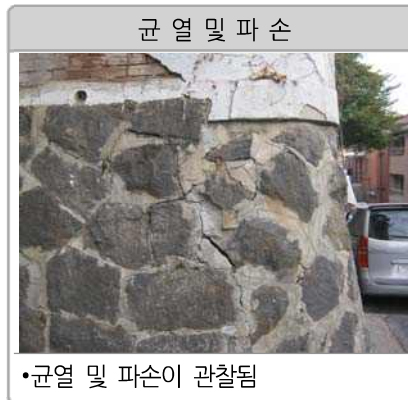
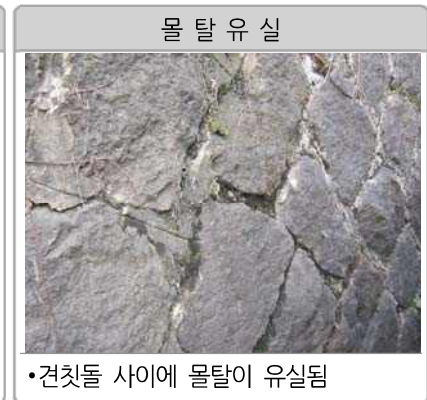
- 해당 구조물은 좌에서 우로 갈수록 지형은 낮아지고, 구조물의 높이는 높아지는 형태를 보이며, 구조물 상단에 약 1m의 담장이 설치되어 있으며, 약 100×50cm의 박락이 관찰됨
- 구조물 전면부의 마모 및 침식이 약간 심한 상태이고, 소규모 몰탈유실이 관찰됨
- 코너구간에 균열 및 파손, 박락등이 관찰되나 규모가 크지 않음

붕괴위험성											사회적영 향도 (점수)	보정 (점수)	점수 합산 /등급
침하 (cm)	수평 변위 (cm)	세굴	파손 /손상 (mm)	균열 (mm)	마모 /침식	박리 (mm)	박락 /충분리 (mm)	철근 노출 (%)	백태	배출구			
0~2	0~2	미발생	1~5	0.11~0.2	약간 심함	0	11~15	0	무	없음	25	-10	41(C)

- 해당 구조물은 노후화가 진행중인 석축으로 균열 및 파손등의 위험요소가 관찰되나 변위등의 심각한 위험요소가 관찰되지 않아 구조물의 위험성이 높지 않은 것으로 판단됨
- 구조적 안정성이 양호한 것으로 판단되나 몰탈유실이 지속적으로 진행될 경우 변위가 발생할 가능성이 있어 몰탈보수 및 주의깊은 관찰이 요구되는 C등급으로 산정
